Zu den romanischen Chorentdeckungen und Kirchenfresken von Meiringen

Autor(en): **Forrer, R.**

Zeitschrift: **Anzeiger für schweizerische Altertumskunde : Neue Folge = Indicateur d'antiquités suisses : Nouvelle série**

Band (Jahr): **36 (1934)**

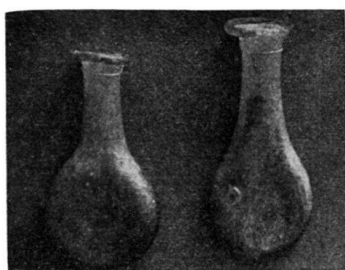
Fig. 19, a und b.

Glas-Ampullen mit einstigem Reliquieninhalt, beide gefunden im südlichen Seitenaltar (Fig. 18) und zwar in der rechteckigen Reliquiennische unterhalb der Altarplatte. Zirka $\frac{1}{2}$ nat. Gr.

¹⁾ Chemische Analyse durch den Kantonschemiker Dr. Ruffi ergab kein positives Resultat über den einstigen Inhalt («fast ausschließlich nur mineralische Stoffe neben Staubpartikelchen und einigen bräunlichen strukturlosen Partikeln»; «verbrennbare Substanzen 11,2%, Mineralsubstanzen 88,8%; Asche ergab: Calcium, Eisen, Magnesium, Spuren von Tonerde, Kalium, Natrium, Kieselsäure, Chloride, Sulfate und Spuren von Phosphaten»).
