Zur Baugeschichte der St. Justuskirche in Flums. A, Die Grabungen im Chor und Schiff der Kirche

Zur Baugeschichte der St. Justuskirche in Flums

A. Die Grabungen im Chor und Schiff der Kirche^{1a)}.

Von Dr. *Josef Hecht*, Konstanz.

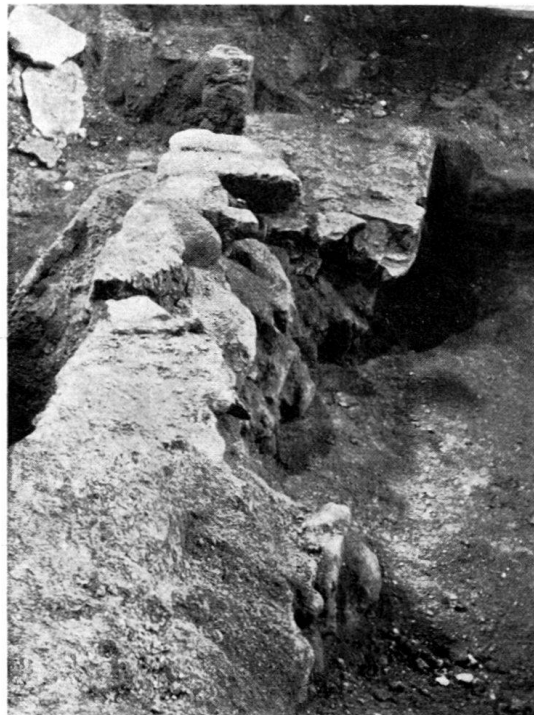
Abb. 2 b. St. Justus, Flums. Detail der Heizschachtecke (Plan 2 a). Links der römischen Mauer ein schmaler Streifen erhaltengebliebenen Estrichgußbelags vom 1 Hypokaustboden.
