Die alte Kirche in Zürich-Altstetten und die 1941 vorgenommenen Ausgrabungen

VON HANS HOFFMANN

(TAFEL 93—96)

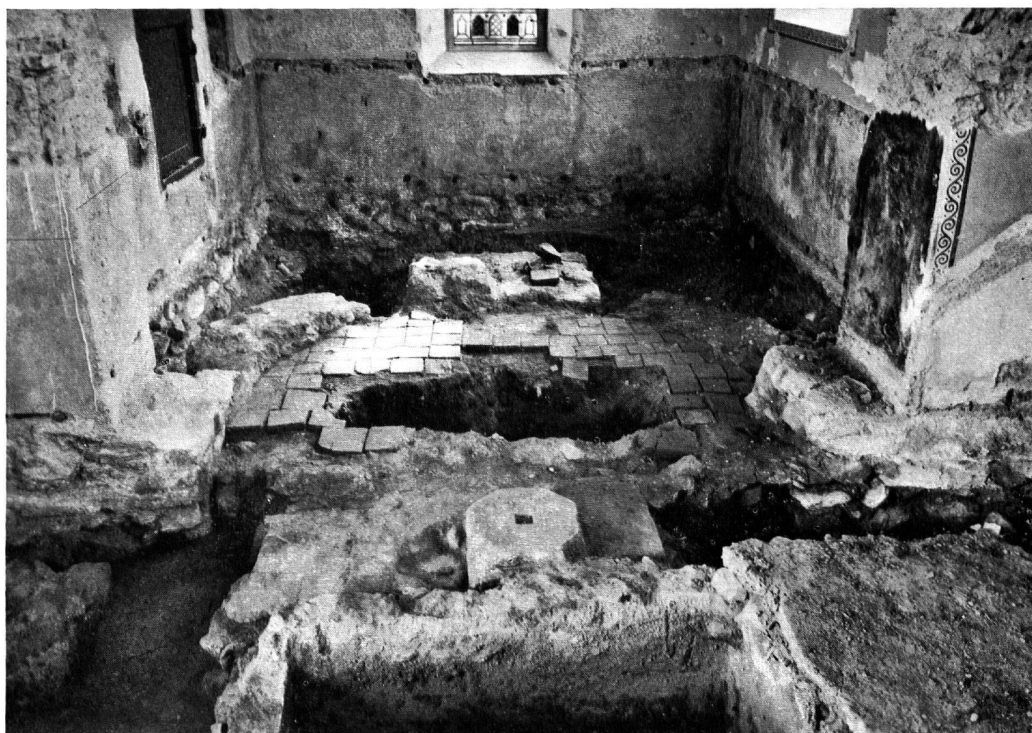
a

a. Ausgrabungen im Chor bis auf den Boden der frühromanischen Apsis mit dem Belag von römischen Hypokaustplatten – b. Ausgrabungen im Chor bis auf den Boden und die Reste eines Mauerzugs der römischen Villa

Mit der aufgefundenen Apsis wird für das 11. Jahrhundert ein kirchliches Gebäude gesichert, während die urkundlichen Nachrichten erst im 13. Jahrhundert eine Kapelle erwähnen² (Abb. 1 und Tafel 93 a).

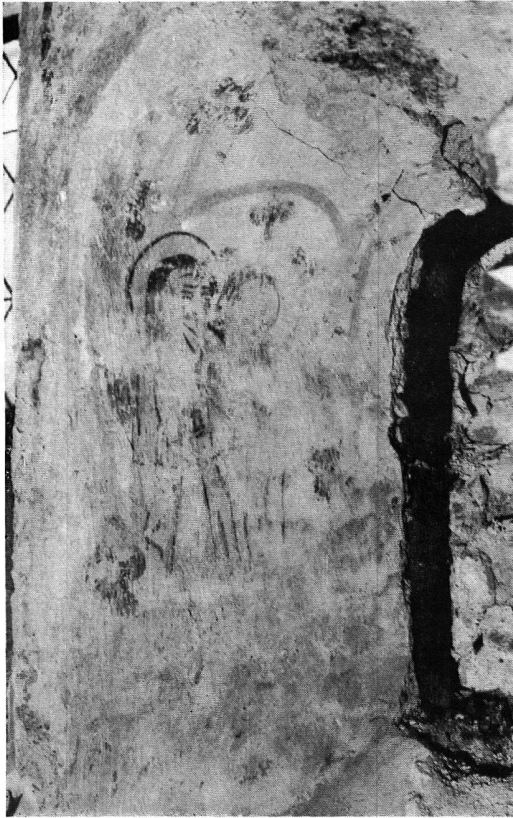
a

a. Romanisches Fenster an der Südwand des Chores mit frühgotischem Fresko in der Leibung – b. Romanisches Fenster vor der vollständigen Entfernung des Füllmauerwerks. Auf diesem die einzigen deutlichen Reste der spätgotischen Wandmalereien des Chores

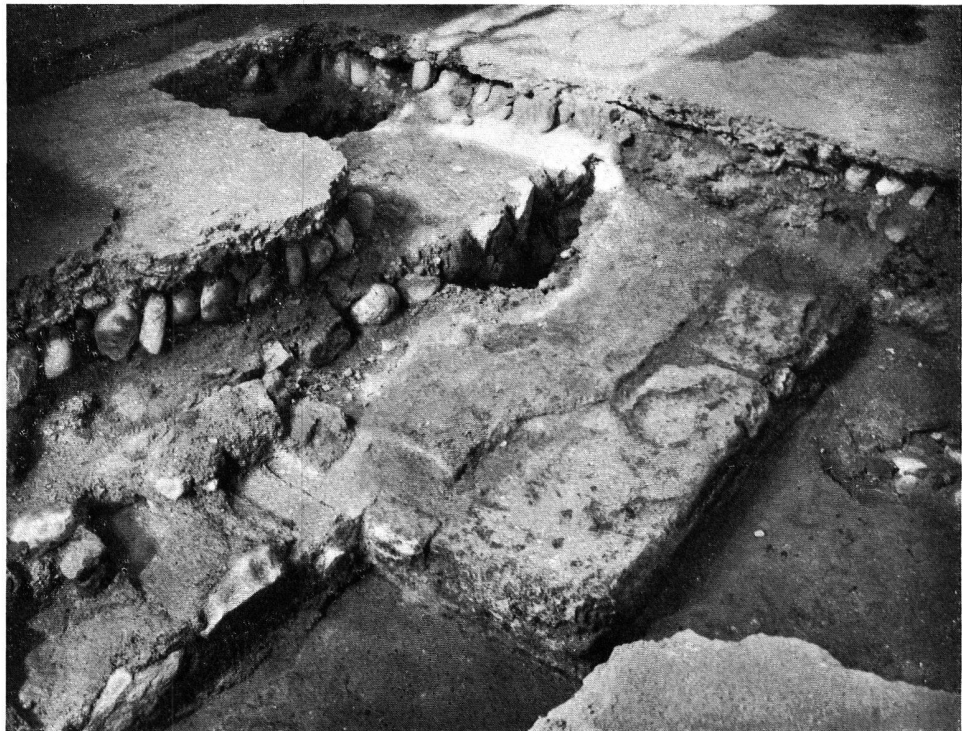
c

c. Ausgrabung der Westmauern der ersten und zweiten romanischen Kirche mit Treppenstufe des ehemaligen Einganges

in den Winkel, welcher die Apsis mit der Chorbogenwand bildet – sind auch wesentliche Anhaltspunkte für eine Rekonstruktion des Aufrisses gegeben. Nach dem Maß des Chorbogenfundamentes ist seine Höhe mit 3,1 m angenommen. Darnach und nach der für die Zeit üblichen Dachneigung sind Ost- und Westmauer des Schiffes einigermaßen fixiert, so daß die wahrscheinliche Gestalt des Ganzen, wie sie Abb. 8 gibt, rekonstruiert werden kann. (Abb. 1, 5, 7, 8, 12 und Tafel 93 a und 94 c).

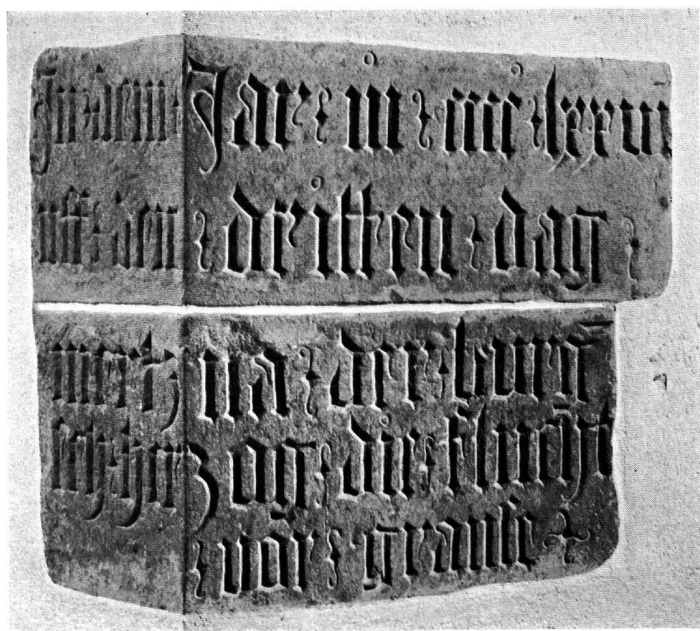
a. Zeitgenössischer Inschriftstein zur Erinnerung an die Schlacht bei Grandson, 1476, neu eingelassen am rechten Gewände des östlichen Chorfensters – b. Konservierter Holzrahmen des romanischen Chorfensters. Zürich, Schweizerisches Landesmuseum – c. Inneres der Kirche nach dem Stich von David Herrliberger, 1750

Die eingemeißelten Buchstaben, die von späterem Ölfarbenanstrich befreit wurden, zeigen eine außerordentliche Feinheit der Ausführung. David Herrlibergers Stich aus den Zürcher Zeremonien von 1750 hat die Inschrift (sehr wahrscheinlich) rechts am Gewände (von innen gesehen) des letzten gotischen Fensters auf der Nordseite des Schiffes (Taf. 95 c). Von 1761, da das Schiff neu gebaut wurde, bis zur jüngsten Restaurierung 1941/1942 waren die beiden Sandsteinblöcke am rechten Gewände der nördlichen Eingangstüre angebracht, und seither haben sie am Ostfenster des Chors einen würdigeren neuen Platz erhalten¹⁶ (Tafel 95 a und 96 b).

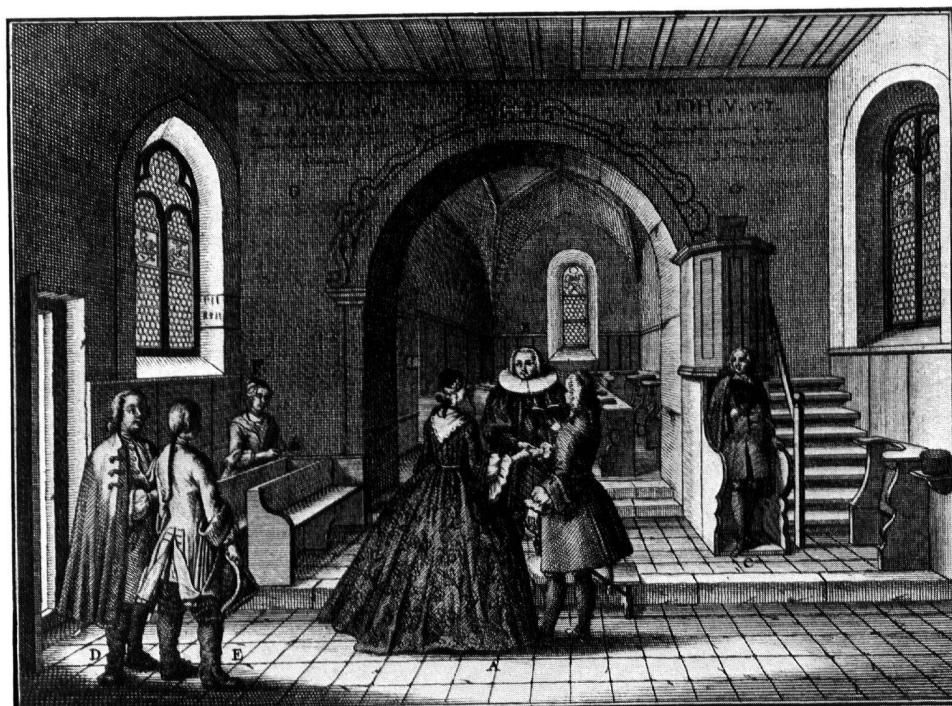
c

CEREMONIE
 de
 bénir un MARIAGE.

E. Laquais.
 F. Une Servante de l'Épouse.
 G. G. Le Chœur de la Partie Antérieure de l'Église
 d'Alfaterna auprès de Zurich.

Der spätmittelalterliche Baubestand ist uns in zwei viel späteren Bilddokumenten in den allge- meinen Zügen noch erhalten geblieben, für die Innenansicht im Kupferstich David Herrlibergers aus den Zürcher Zeremonien von 1750, für die Außenansicht in einer getuschten Federzeichnung in der graphischen Sammlung der Zentralbibliothek Zürich, die aus einer zu einem Heft zusam- mengeordneten Sammlung stammt, deren Titelblatt mit der Aufschrift: «Ansicht verschiedener Kirchengebäuden der Stadt und Landschaft Zürich in Kupfern und zierlichen Handrissen» samt dem Register sich ebenfalls in der genannten graphischen Sammlung befindet. Nach den Schrift- zügen, der Form der Etikette des Titelblatts, dem Umschlagspapier zu urteilen, muß die Samm- lung der Ansichten und wohl auch die Entstehung der Zeichnungen in die Zeit um 1750 fallen. Es ist also die Kirche in Altstetten dargestellt, wie sie vor dem Neubau des Schiffes von 1761 aussah. Zeigen die Sakristei vollständig, der Turm bis auf eine spätere Erhöhung den heutigen Bestand, so besitzt das Schiff eine unregelmäßige Anordnung der Fenster, wie sie meistens dann entsteht, wenn Öffnungen in älterem Mauerwerk ausgebrochen werden. Das letzte Fenster gegen Osten fügt sich zwischen Seitenportal und Ecke des Schiffes, während jetzt das Fenster über dieser Türe er- scheint. Nur das zweitletzte Fenster auf der Zeichnung gehört noch zur mittelalterlichen Kirche. Die viereckigen westlichen Fenster wie die außen angebrachte Emporentreppe sind nachreformato- rische Veränderungen. Herrlibergers Stich zeigt die gleiche Anordnung von Türe und letztem Fenster an der Nordseite, außerdem den heute noch bestehenden, erweiterten Chorbogen und das ebenfalls noch vorhandene Rundbogenfenster in der Ostwand des Chores, Teile, die wahrschein- lich einem größeren Umbau im Jahre 1670 zu verdanken sind¹⁸. Die einfache Bretterdecke mit den Leisten verschalt wohl noch die alte Balkendecke des zweiten Kirchenschiffs. Am Chorbogen verzeichnet Herrliberger zwei Bibelsprüche, die mit der Angabe der Textstelle eingeleitet sind. Tatsächlich wurden auch auf einer dritten Verputzschicht der Chorbogenwand die schwarzen gotischen Lettern mit den reich verschlungenen Anfangsbuchstaben gefunden, welche die Sprüche teilweise zu lesen, sicher aber als die angegebenen zu identifizieren gestatten (Tafel 95 c).
