Die Propsteikirche Wagenhausen

Geschichte, Baugeschichte und heutiger Zustand

Von A. KNOEPFLI

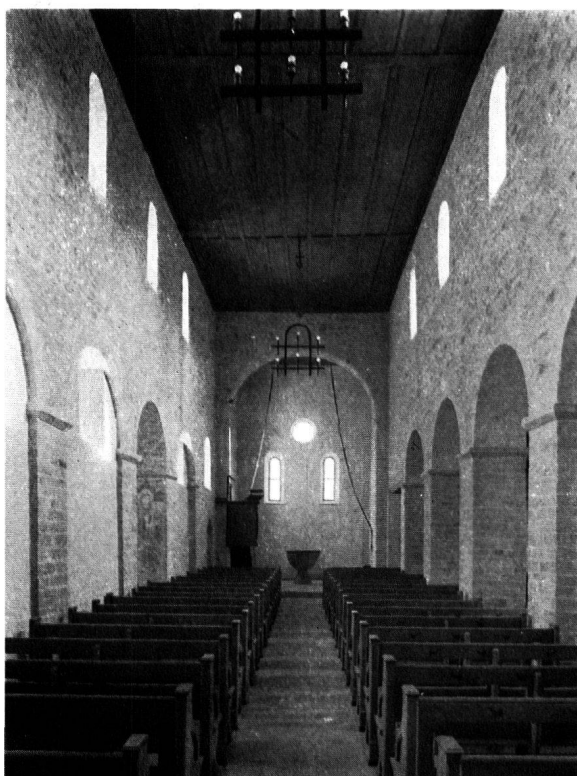
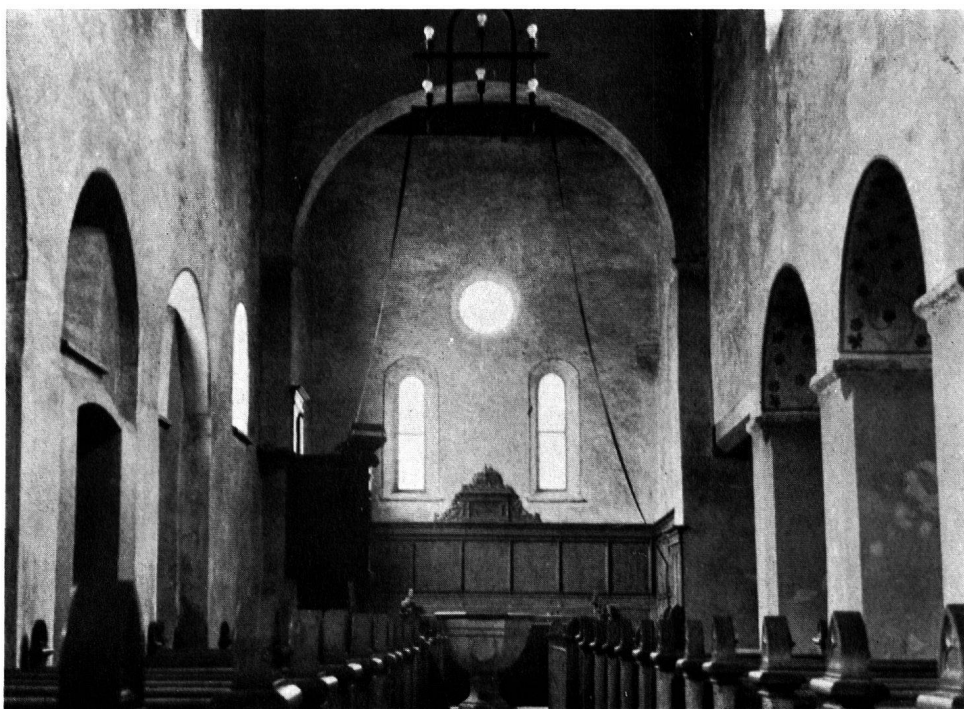
PROPSTEIKIRCHE WAGENHAUSEN

a Inneres gegen Osten, Zustand nach der Restauration von 1951, aber noch ohne Gestühl. Von den flach verblendeten nördlichen Arkaden wurde nur eine wegen des Pfeilerfreskos zu einer Nische vertieft – b Inneres gegen Osten, mit Gestühl – c Inneres gegen Osten, Zustand vor der Restauration 1951

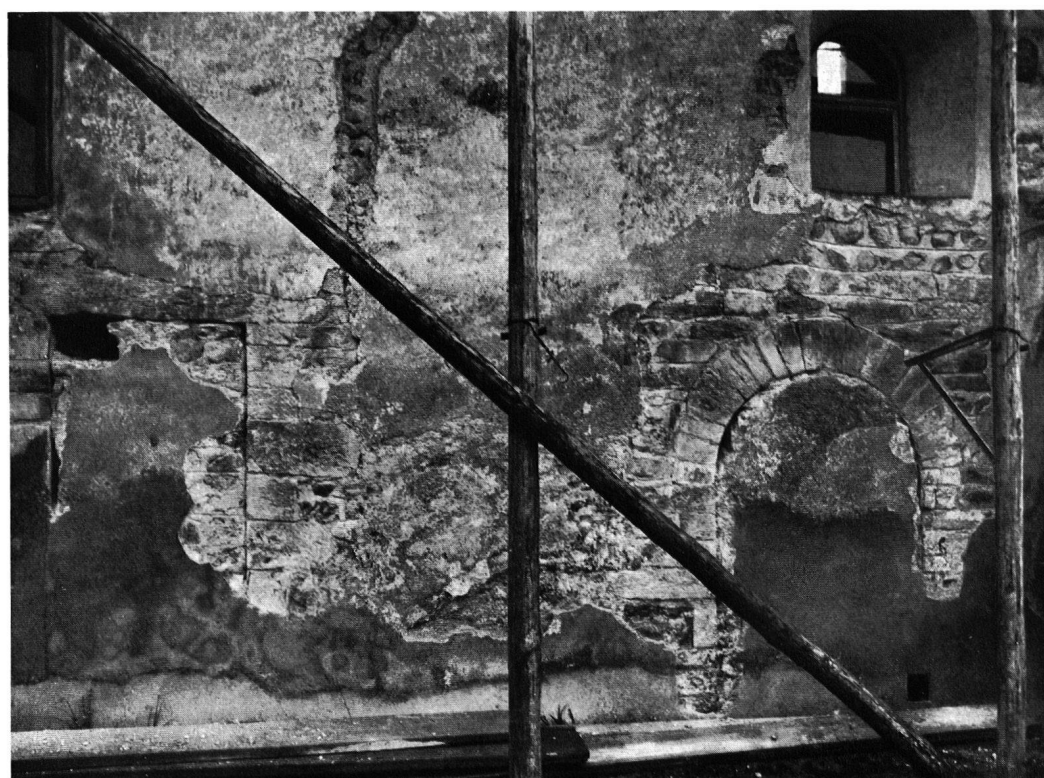
PROPSTEIKIRCHE WAGENHAUSEN

- a Die 1937 blossgelegte äussere Nordwand mit den Arkaden, welche sich ursprünglich auf die Nordabseite öffneten
b Die 1937 blossgelegte Nordwand; links unten der Sanktuariumsausgang, rechts der rundbogige Durchlass zum ehemaligen Vorjoch der Nordapsidiale, dazwischen (oben) deren Ansatz

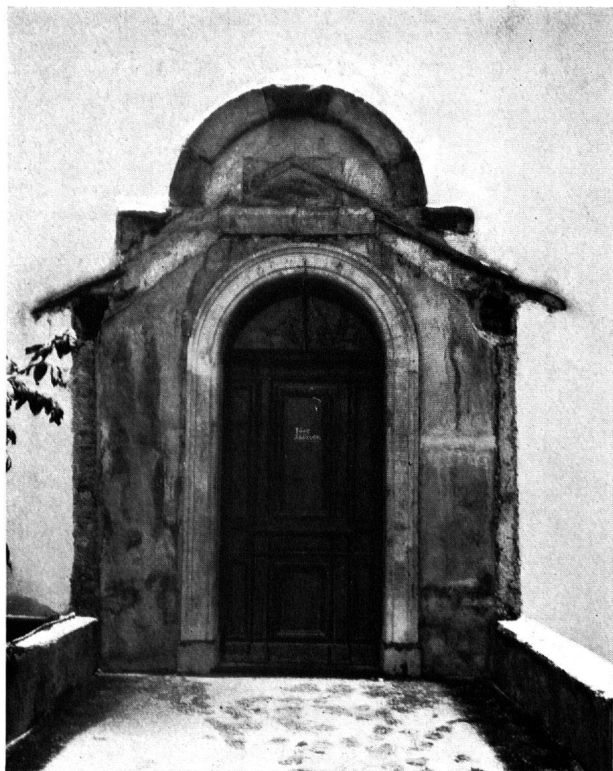
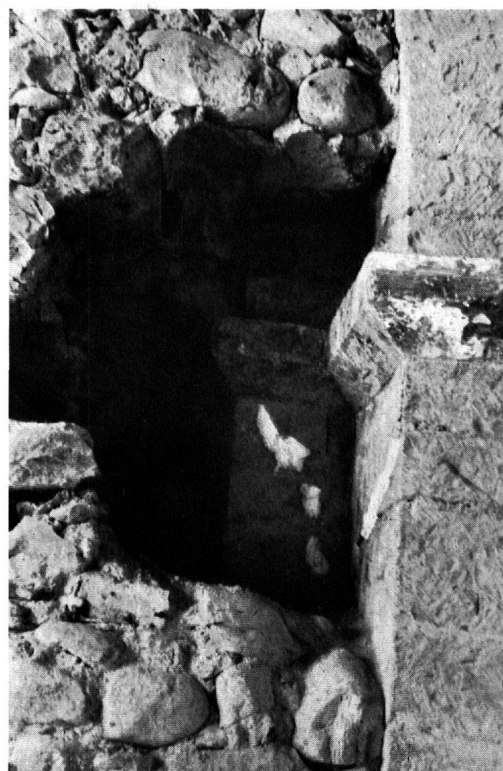
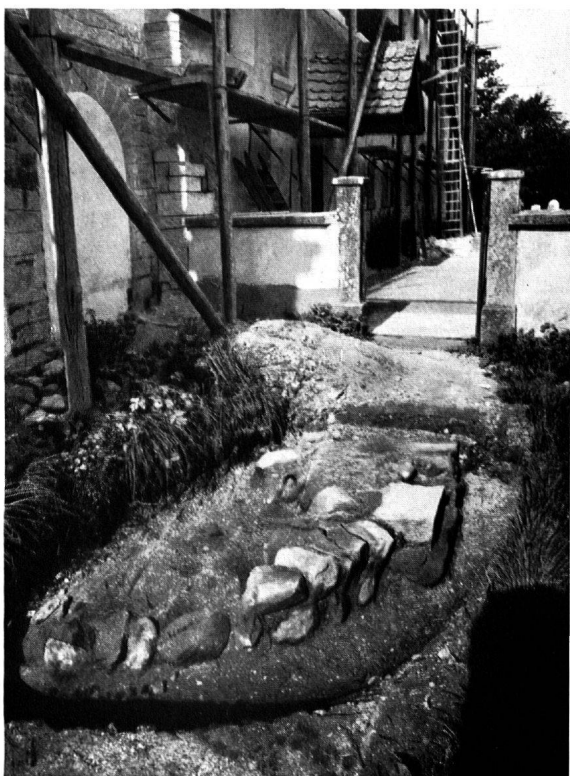
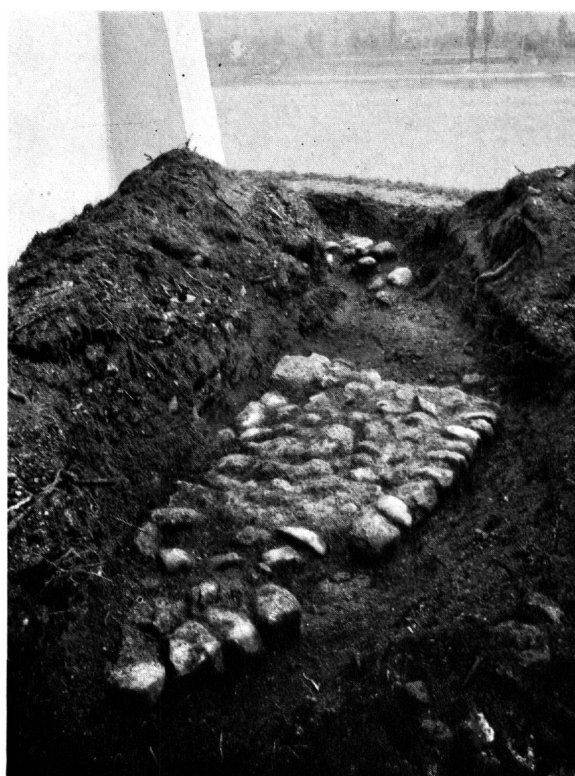
PROPSTEIKIRCHE WAGENHAUSEN

a Westeingang mit Fragmenten des romanischen Portals(?); 1937 freigelegt nach Abbruch des damaligen Vorzeichens
b Die 1951 freigelegten Deckplatten des Apsiseinzuges – c Die 1937 ausgegrabenen Fundamente der Nordapsidiolen
d Die 1937 ausgegrabenen Fundamente der Hauptapsis

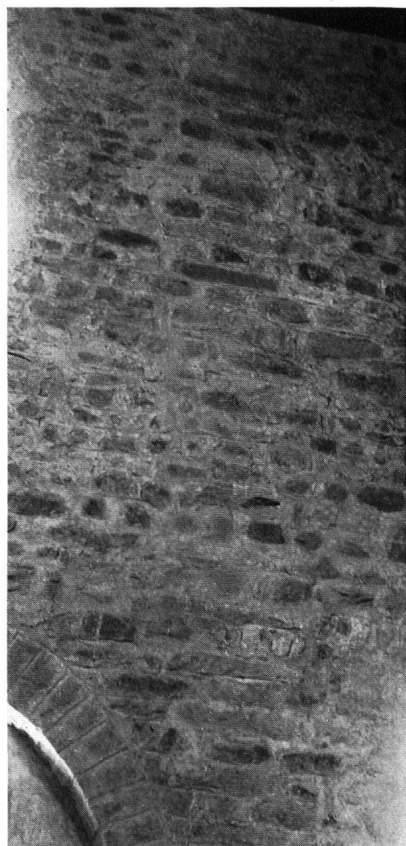
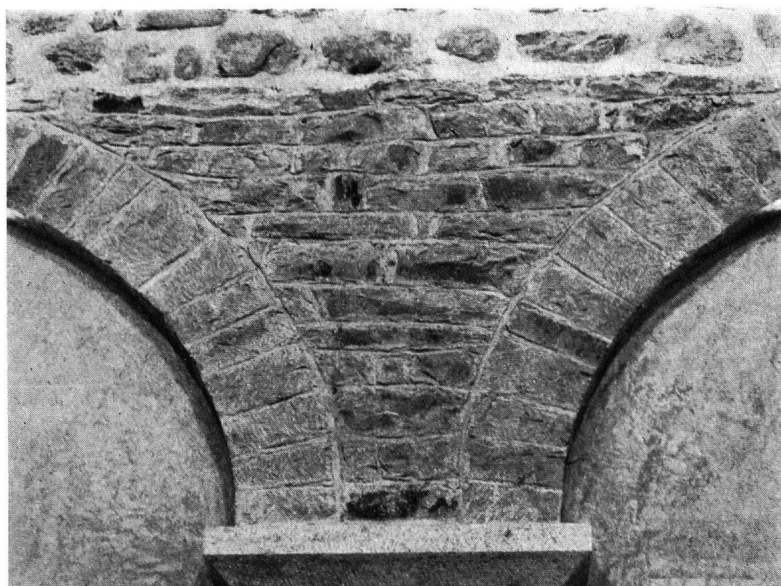
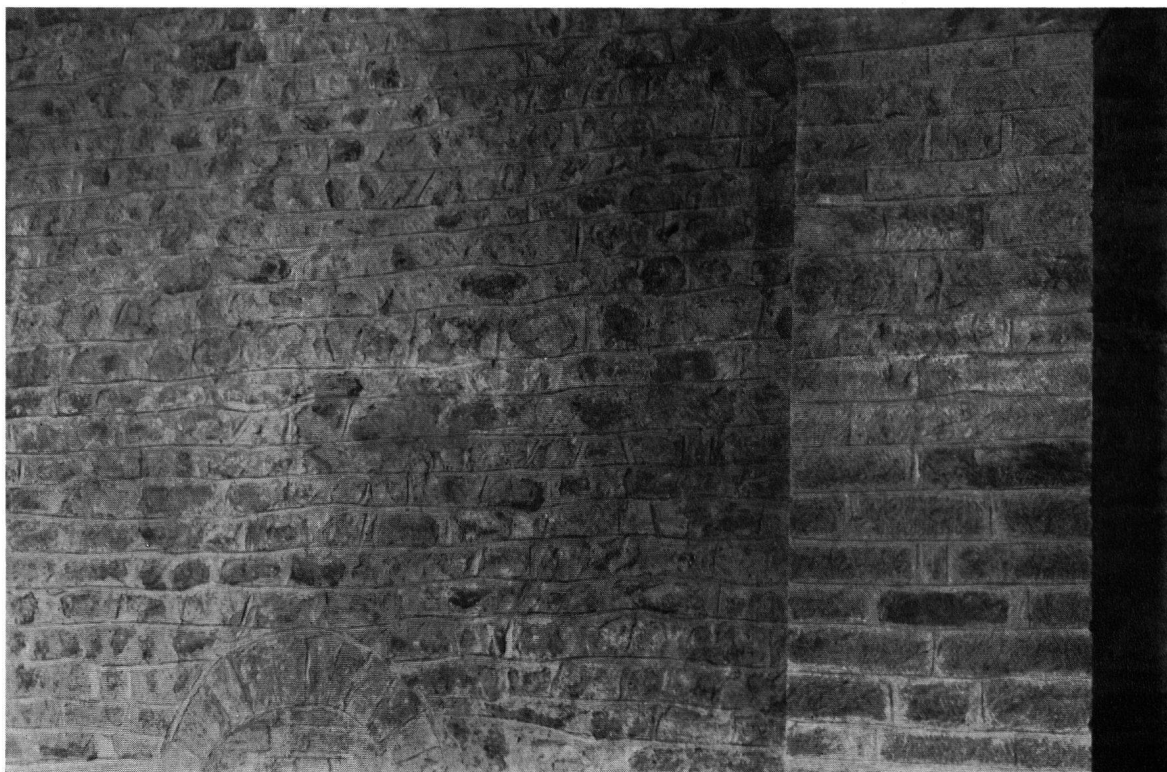
PROPSTEIKIRCHE WAGENHAUSEN

a Nordwand des Mittelschiffes, Ausschnitt mit der Zone der abgeschroteten Binder (ehemaliger westlicher Schwibbogen des Psallierchors) – b Nordrand, Bogen und Zwickel der verblendeten Arkaden – c Mauerproben von der Südwand des Sanktuariums und dem Wandpfeiler des Schwibbogens

dagegen Brandeinwirkung nachweisen. Der darübergestrichene Glätteputz¹¹⁷ lief über die abgeschroteten Binder des westlichen Psallierchor-Schwibbogens und bekundete damit, dass er nicht der Entstehungszeit angehöre. Dazu kommt noch folgendes: Dass die alte Bretterdecke des Mittelschiffes nicht wie der jetzige, 1674 eingespannte Plafond unterhalb des Balkenrostes, sondern darüber befestigt war, geht aus der auf Sicht berechneten, beidseitig unterkantigen Fassung der Balken hervor, die bei unterkantiger Befestigung der Laden sinnlos erschiene. Beim Südschiff – und wahrscheinlich auch beim fehlenden Nordschiff – wurde die Decke ebenfalls tiefer gelegt. Die Balkenlöcher der höhern alten Decke sind noch sichtbar. Zwischen altem und neuem Deckenniveau blieb bis heute ein nie überkleideter Streifen des ursprünglichen Fugenputzes erhalten! Bevor man uns nicht das Gegenteil beweist, müssen wir annehmen, dass ein Feinputz bei der Feldsteinzone vielleicht beabsichtigt war, aber aus irgendeinem Grunde erst in viel späterer Zeit zustande kam¹¹⁸. Das Beispiel Wagenhausen ist zudem für unsere Gegend kein Einzelfall. E. Reisser hat in «Deutsche Kunst und Denkmalspflege» 1935 (Seite 210) über die Restaurationsarbeiten am 1048 vollendeten Berno-Bau von Reichenau-Mittelzell ausgeführt: «Das Mauerwerk der Längswände zeigte sich nach dem Abschlagen des Verputzes als Geschiebemaerwerk mit Fugenverstrich, der die Kuppen der Kiesel frei lässt. Diese Technik ist die gleiche wie im übrigen Westbau und war, wie ich nachweisen kann, am Äussern und Innern des Baues auf Sicht berechnet. Das Mauerwerk erhielt nachträglich, spätestens im 12. Jahrhundert, einen Verputz.»

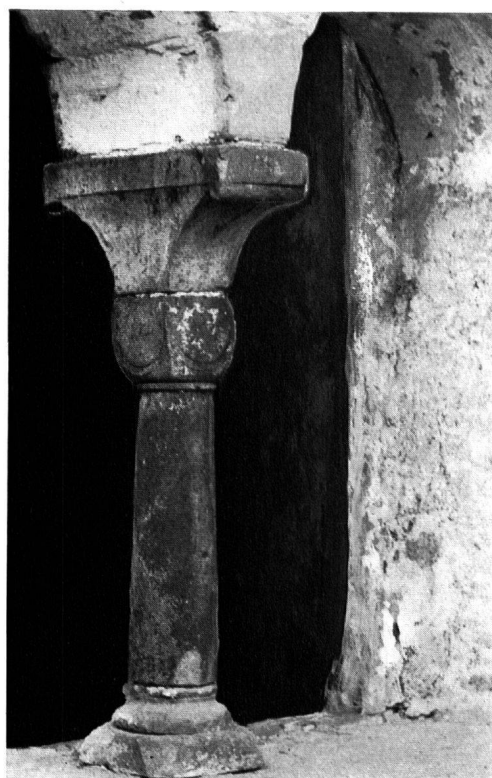
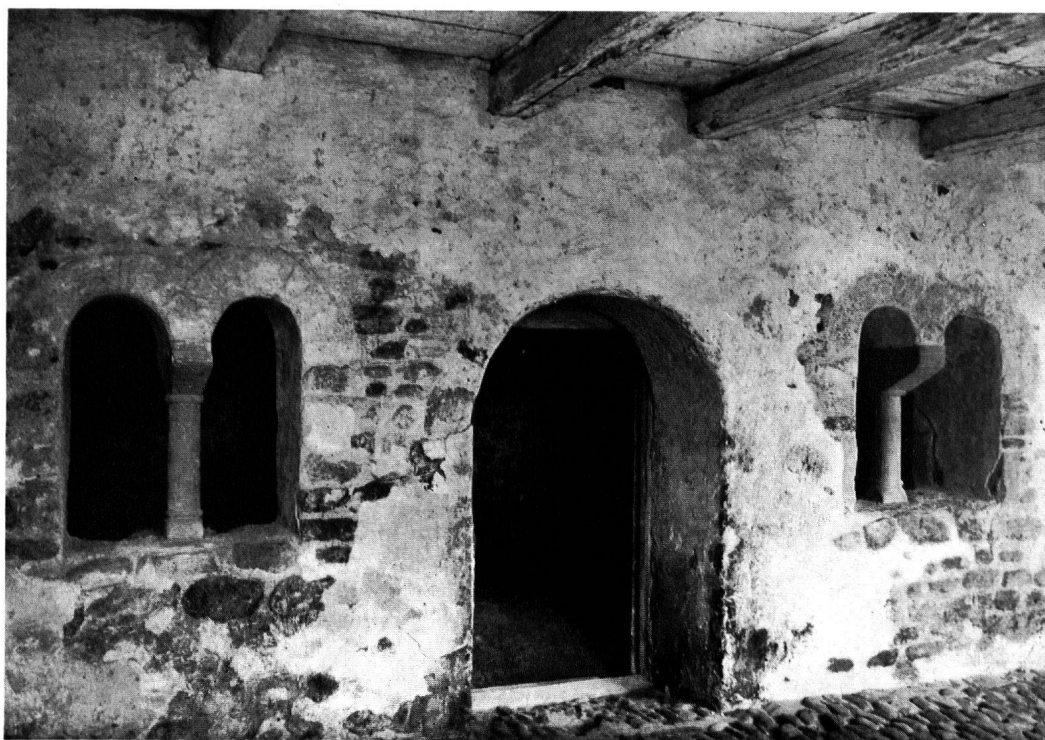
PROPSTEI WAGENHAUSEN

a Kapitelsaal, Nordwestecke mit deutlicher Baufuge – b Kreuzgang, Ostflügel, Säule der Zwillingsfenster
c Die westliche Aussenwand des Kapitelsaales gegen den Kreuzgang
