Befund

Von WALTHER SULSER

DIE URSPRÜNGLICHE BESTIMMUNG DER APOSTELSÄULEN IM DOM ZU CHUR

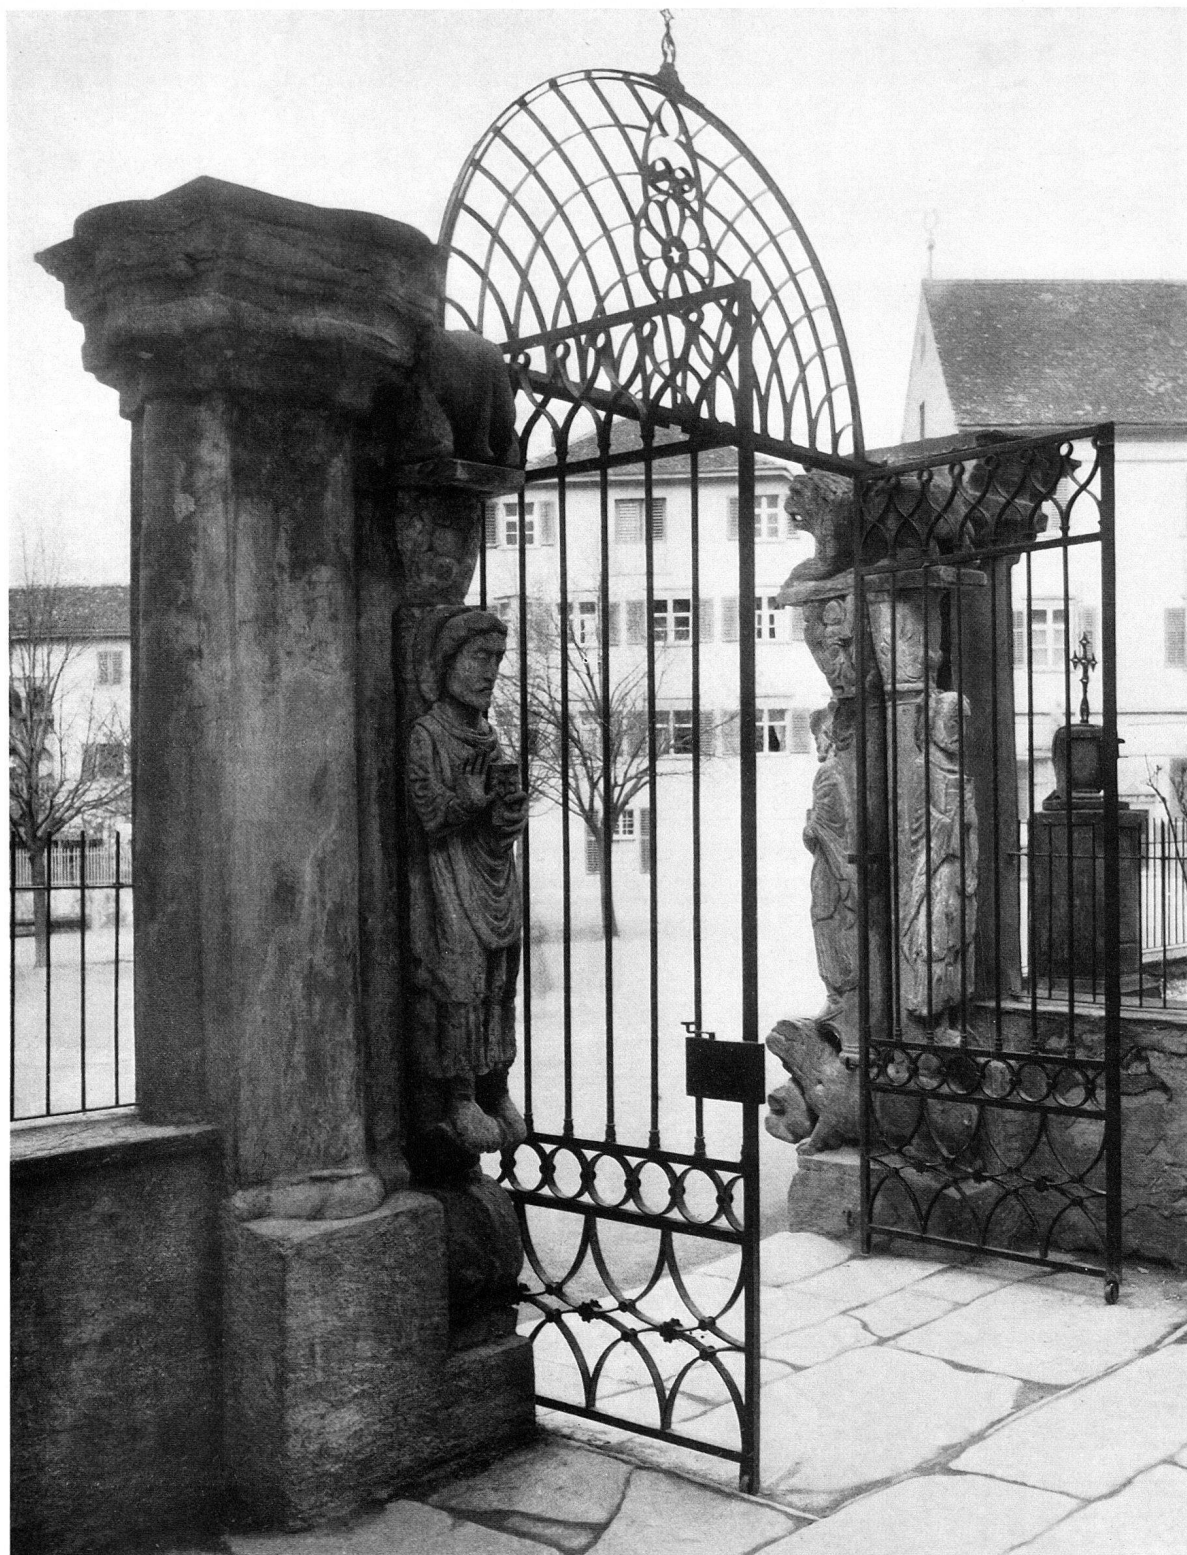
Chur, Dom. – Ehemaliges Vorhofportal von Südosten. Zustand vor 1900

Bald nach der Jahrhundertwende wurden die vier Apostelsäulen samt den vier Löwen, die bis dahin in willkürlicher Zusammenstellung je zu zweien an den gemauerten Portalpfeilern des Gittertores zum Vorhof der Kathedrale standen, in die Vorkrypta verbracht. Diese Massnahme wurde notwendig, weil die Plastiken sowohl durch die Witterung als auch durch spielende Kinder der nahen Schule gefährdet waren.

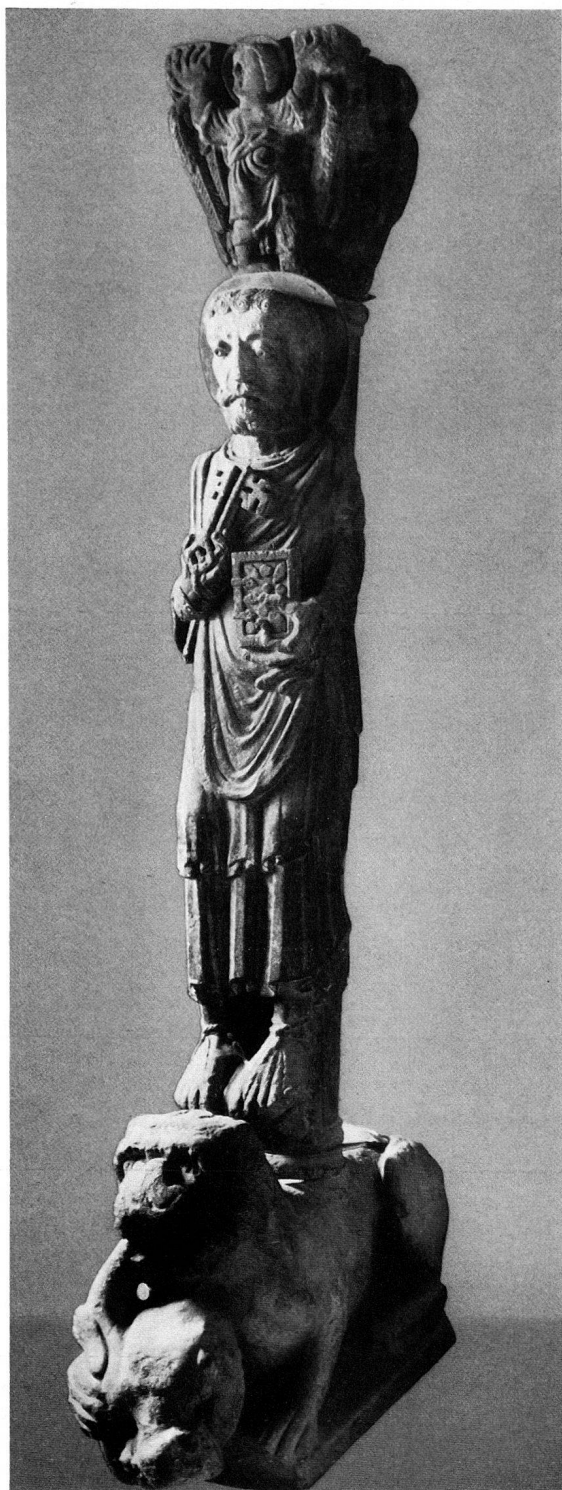
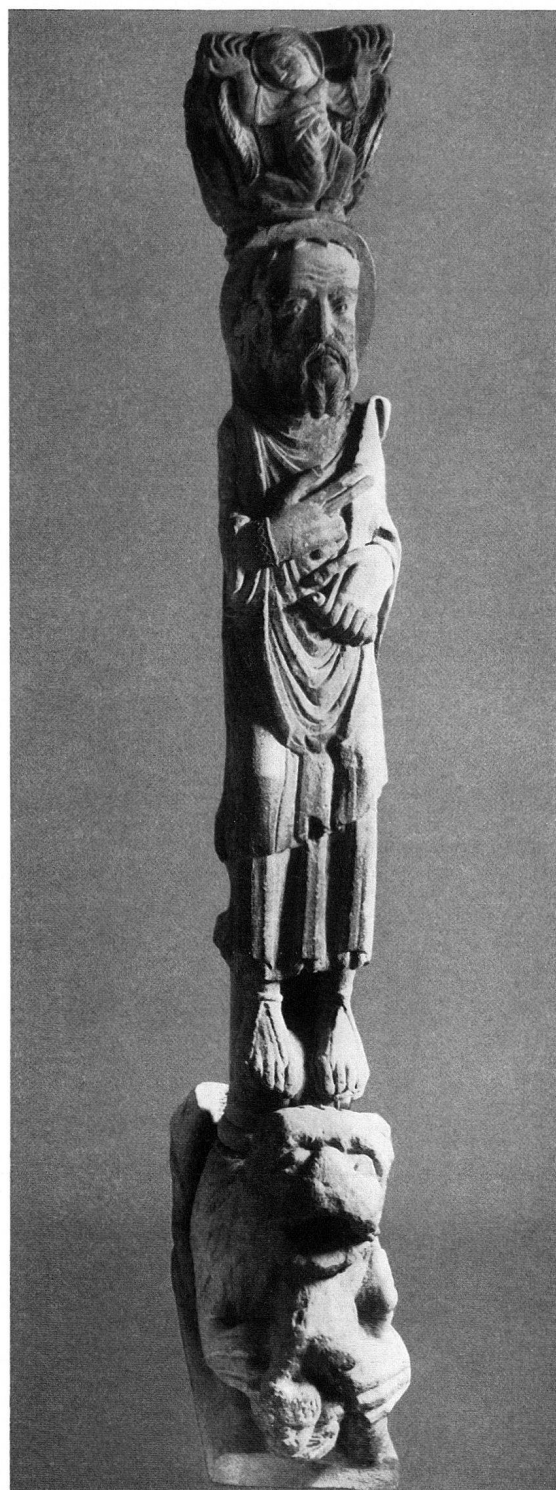
Chur, Dom. – Apostelsäulen: *a* Petrus, *b* Paulus

Zustand vor 1924

Anlässlich der Innenrestaurierung des Domes von 1924/25 wurden die Skulpturen in freier Kombination, das heisst 4 Säulen über 4 Löwen und abermals in willkürlicher Reihenfolge vor dem Flachbogen der Kryptazugänge sozusagen museal aufgestellt, also nicht etwa in der Meinung, sie hätten irgendwelche Beziehungen gerade zu dieser Stelle in der Kirche. Hier stehen sie heute noch.

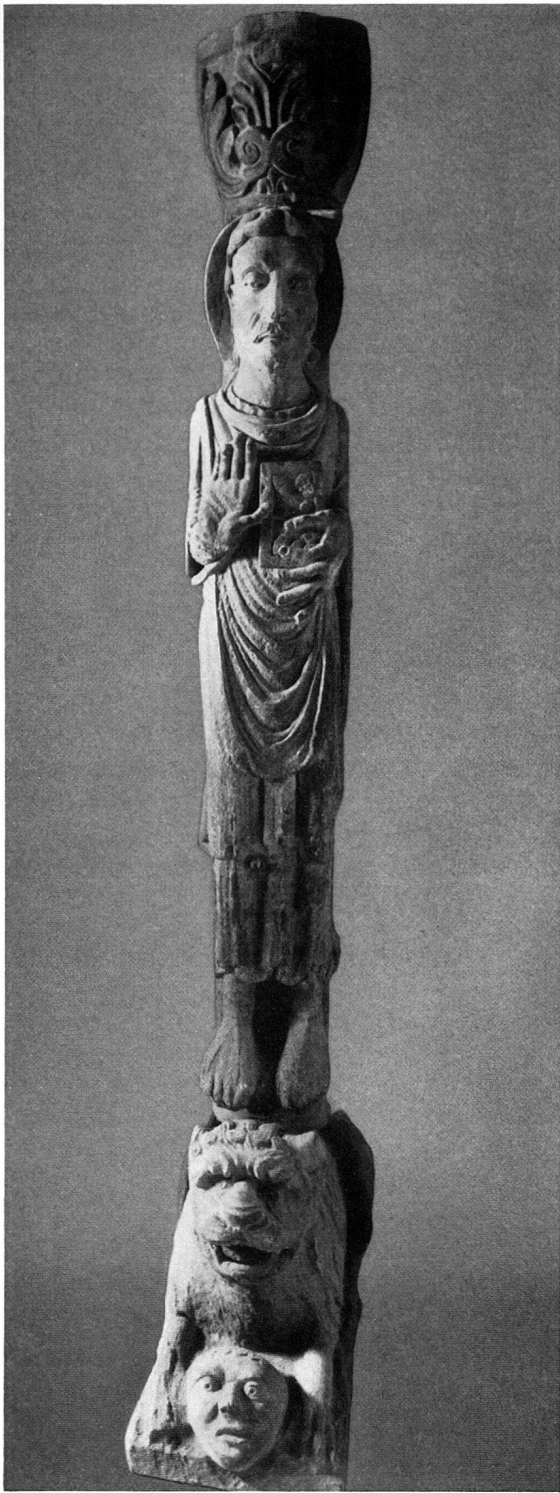
Chur, Dom. – Apostelsäulen

Zustand vor 1924
