L'église Saint-Jean d'Ardon

(Fouilles 1959-1960)

Par FRANÇOIS OLIVIER DUBUIS

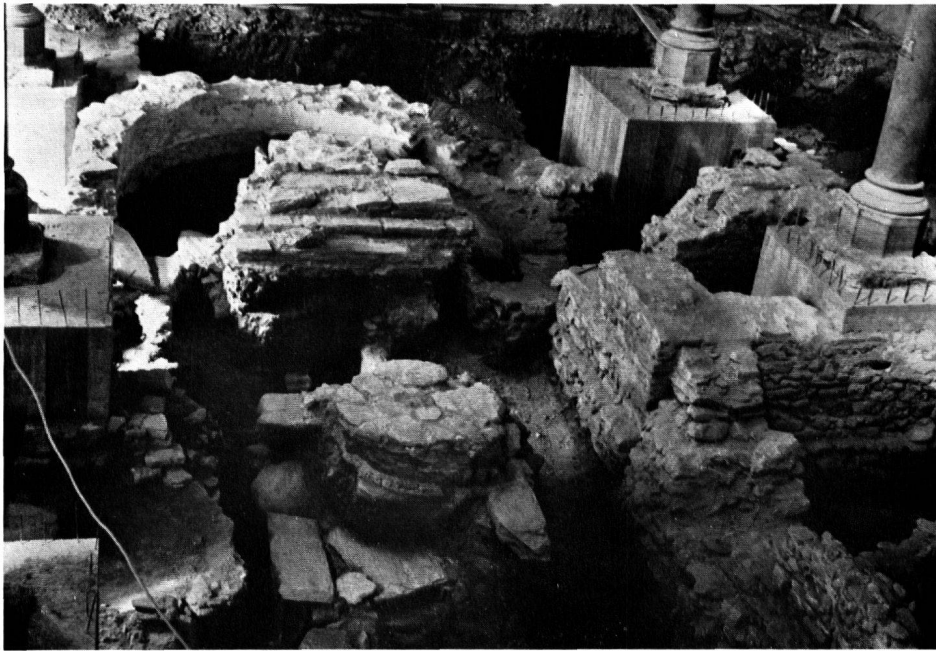
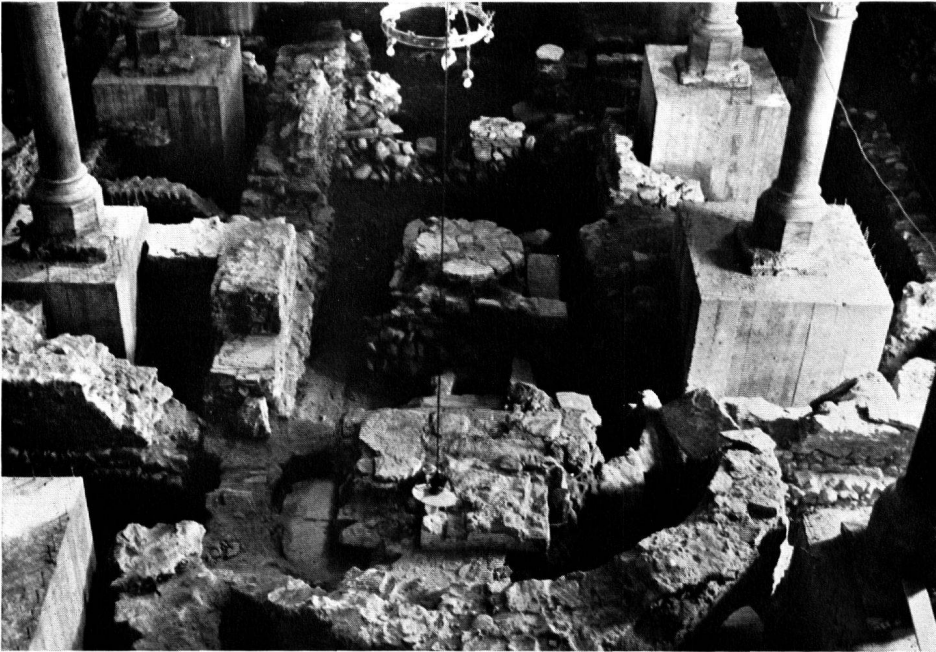
a Partie centrale des fouilles, vue du Sud-Ouest. – Au milieu dallage circulaire (Epoque V), puis vestiges des marches d'entrée de l'abside (Epoque IV et V) à côté desquels on aperçoit (à un niveau inférieur) les extrémités de l'abside II, et enfin la souche de l'abside III et IV à laquelle viennent se souder (sommet de la photographie) les fondations entre nef et bas-côtés de l'Epoque VI. Au premier plan, sur les côtés, fondements continus des piliers (à gauche, Epoque VI, et à droite, Epoque V). Au deuxième plan, à droite, base du « clocher » IV. – On distingue quelques-uns des massifs de béton armé qu'il a fallu construire pour maintenir, dans les fouilles de 1959, les colonnes de l'église de 1892. – *b* Partie centrale des fouilles, vue du Nord-Nord-Est. – Au premier plan, au milieu, abside III et IV avec base d'autel IV. – Au deuxième plan, au milieu, mur de l'édicule I, puis dallage circulaire V; latéralement, base du « clocher » IV (à gauche) et du local carré III (à droite); immédiatement au-delà du « clocher » IV, on aperçoit la souche du mur S.-S.-O. du local rectangulaire III. – Au troisième plan, on distingue les gouttereaux (dès l'Epoque III, surtout à droite), les fondations continues pour piliers entre nef et bas-côtés VI (celle de gauche reprise de l'Epoque V); au centre, le mur S.-S.-O. de l'édicule I.

Le premier, près de l'axe longitudinal de l'église, était posé à peine au S.-S.-O. d'une ligne fixée par les parois méridionales du local carré III et de la tour IV. Il s'agissait d'un dallage circulaire (planches 47 a, b et 51 d) assez grossier, mais soigneusement bordé de petites pierres dressées et fixées au mortier blanc; dominant de 10 à 12 cm le sol V, et fondé sur un empierrement particulier⁶⁷, ce lieu circulaire placé aux confins de la nef et du chœur est très vraisemblablement une traduction rustique de l'ambon. Un vide laissé au centre du dallage a pu recevoir un élément vertical portant le lutrin.

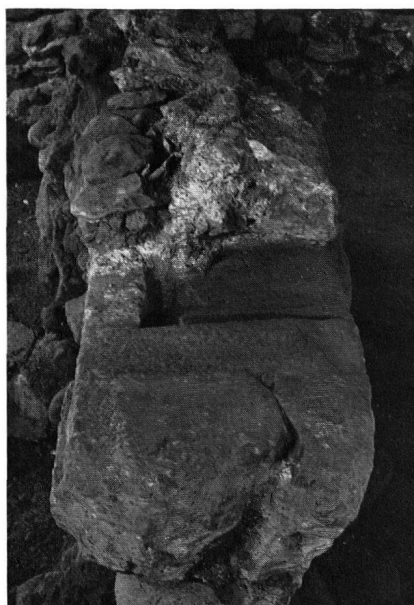
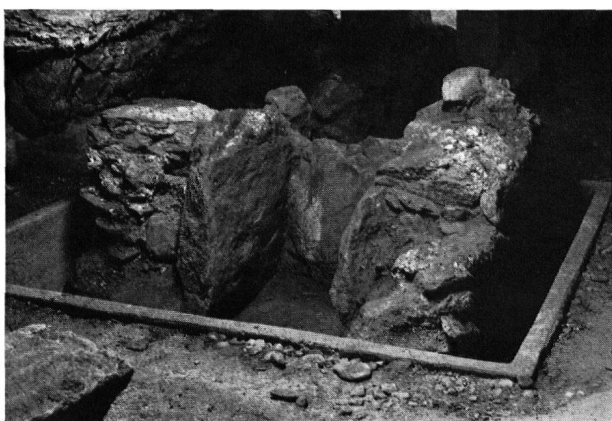
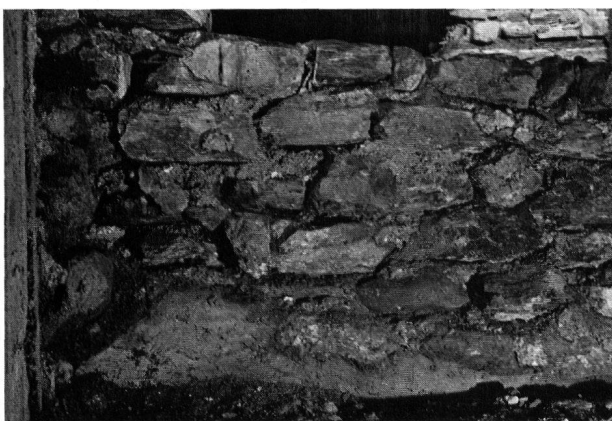
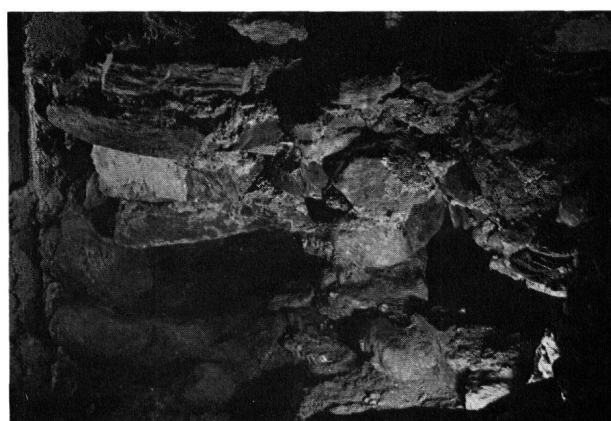
a Restes du caveau central de l'Époque I (vue plongeante du Nord-Nord-Est). – On distingue nettement, au sommet de la photographie, le bourrelet de maçonnerie qui atteste l'existence du côté méridional (détruit par la tombe N° 16). – b Extrémité occidentale du seuil I, vue de l'Ouest-Nord-Ouest. – La partie visible de la grande pierre et du seuil taillé a été mise au jour en démontant la maçonnerie du chancel III (le tronçon de mur III, laissé comme témoin, couvre encore la partie centrale du seuil). – c Restes du caveau central de l'Époque I, vue du Sud. – Niveaux: dalle horizontale de fond, 354; sommet de la dalle de gauche, 450. – Un muret moderne maintient les terres à l'écart du massif. – d Détail de la fondation et du mur méridional de l'édicule I, vu du Nord-Nord-Est. – Niveaux: naissance de la fondation, 419; sommet de celle-ci, 479; sommet du mur, 512. – Au second plan, bétonnage de 1959. – e Extrémité du lambeau de la fondation occidentale de l'édicule I, vue de l'Ouest-Nord-Ouest. – A gauche, les galets sans mortier de l'Époque I, contre lesquels vient buter la fondation VI, pour passer ensuite sur eux. – f Extrémité du lambeau de la fondation occidentale de l'édicule I, vue du Sud-Sud-Est. – Un sondage pratiqué à travers la fondation VI (photo e ci-dessus) révèle, sous l'épaisse maçonnerie VI, les galets sans mortier I (à gauche) et une partie de l'alignement du muret occidental de la tombe N° 23 bis (à droite).

trionale de l'édicule³⁴. Le dispositif oriental manque, le mur étant rompu à la fin de la courbe absidale³⁵ (planche 49 *d, e*).

du sol extérieur⁴⁰. Epaissees de 65 à 75 cm, convenablement maçonnées, elles portent, à 508–538, sur une retranche généralement externe, les murs proprement dits (planche 49 a, f), mesurant environ 50 cm d'épaisseur⁴¹.

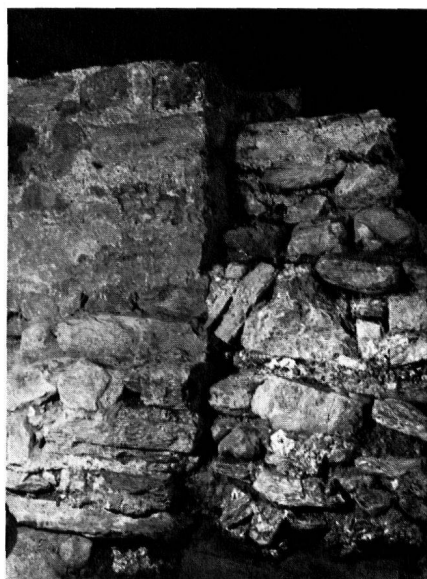
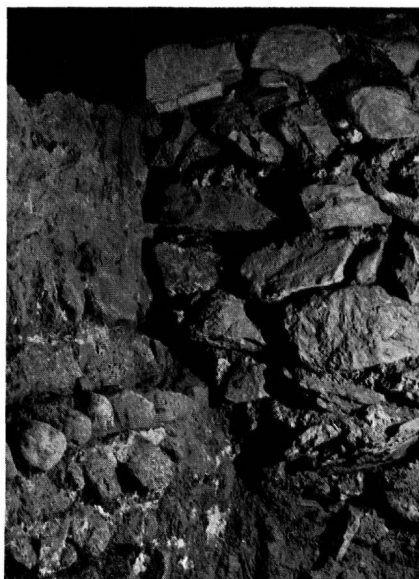
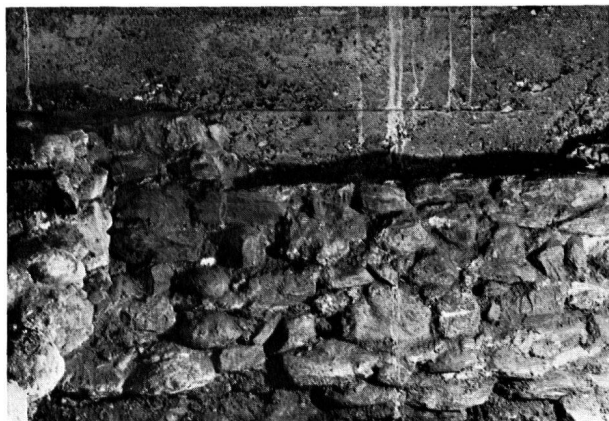
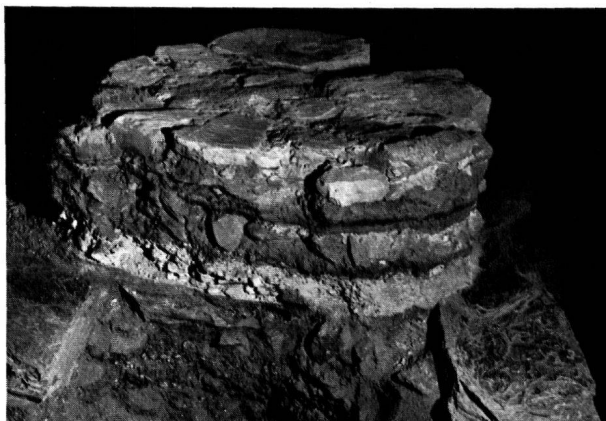
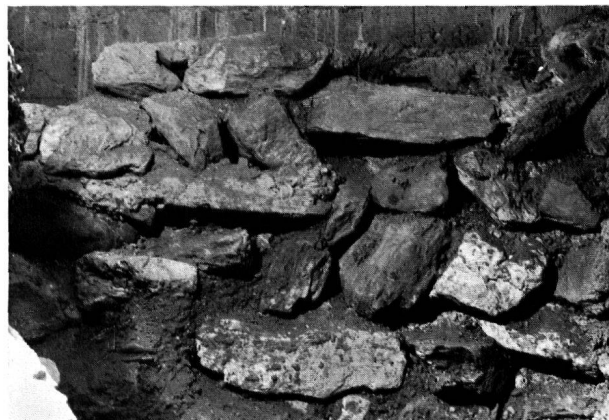
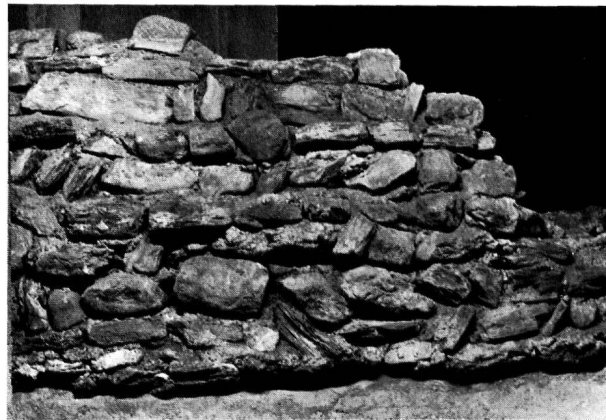
a Jointure du «clocher» IV avec la fondation continue servant probablement aux piliers V, vue de l'Ouest. – Niveaux (au «clocher») : naissance de la fondation, 434 ; sommet de celle-ci, 489 ; arase du mur, 599. – b Jointure du gouttereau occidental VI et du local latéral occidental III, vu du Nord-Est. – La maçonnerie VI (à droite) vient simplement s'appliquer contre les restes du mur III. – Niveaux : arase du mur III, 593 ; retranche sur fondation III, 526. – c Détail du gouttereau oriental de l'Époque V, vu de l'Ouest-Nord-Ouest. – À gauche, fondation du «narthex» VI ; au fond, béton 1959. – Niveaux : naissance de la fondation du gouttereau, à droite, 449 ; naissance de la fondation du «narthex», à la jointure, 511 ; arase à la jointure, 554. – d Dallage circulaire de l'Époque V, vu du Sud-Sud-Ouest. – Stratigraphie en dessous du dallage : au premier plan les dalles de droite (couvercle de la tombe N° 26) et de gauche correspondent au sol III, niveau 504 ; au-dessus, couche de masure et débris (claire), puis un peu de terre et le pavé lié de mortier de l'Époque IV, niveau 530 ; enfin la terre et les pierres portant le dallage circulaire au niveau 552. – e Détail de la fondation continue de l'Époque VI, entre la nef et le bas-côté occidental, vu de l'Est-Sud-Est. – Ce fragment, choisi au Nord de l'abside III, fait voir la rudesse du travail exécuté avec des matériaux neufs. – Niveaux : naissance de la fondation, 512 ; arase, 615. – f Détail de la fondation continue de l'Époque VI, entre la nef et le bas-côté occidental, vu de l'Est-Sud-Est. – Ce fragment, choisi au S.-O. du caveau I, fait voir un travail plus soigné, réalisé en grande partie avec des matériaux récupérés, plus petits. – Niveaux : naissance de la fondation, 438 ; première retranche, 487 ; seconde retranche, 514 ; arase, 546 (à gauche).

des débris de sol III), des murs S.-S.-O. et O.-N.-O., épais de 80 cm (planche 50 e). Dans la paroi occidentale, avec seuil à 549, on ménage une porte étroite (85 à 90 cm) avec vantail pivotant vers l'orient: le piédroit méridional, seul conservé, et seulement en partie, est pourvu d'une battue où venait s'appliquer la porte fermée. On observera que la maçonnerie de ce mur, depuis la naissance de la fondation jusqu'au niveau du seuil, finit au N.-N.-E. en s'appliquant contre la face méridionale du mur III. Ce contact, encore visible dans la partie inférieure, et attesté dans la partie supérieure par la technique du mur IV sur la hauteur où le mur III a été enlevé par le chantier VI, est l'une des preuves que l'entrée de l'abside III a été conservée par le chantier IV (planche 49 e et 50 d).

Dans l'abside, le nouveau sol s'étend à 562 (planche 50 c). La surface peinte en rouge, il consiste en un hérisson de pierres moyennes, dressées, liées et couvertes de mortier gris; le tout repose sur une couche de masure et de débris provenant des démolitions IV et étendue sur le sol III. A l'entrée de l'abside, le sol IV aboutit à deux marches de dalles sur maçonnerie⁵⁶.

Les nouvelles maçonneries ressemblent beaucoup à celles de l'époque III, mais sont en général moins soignées; le désordre est sensible dans les fondations⁶⁰ (planche 51 a, c).

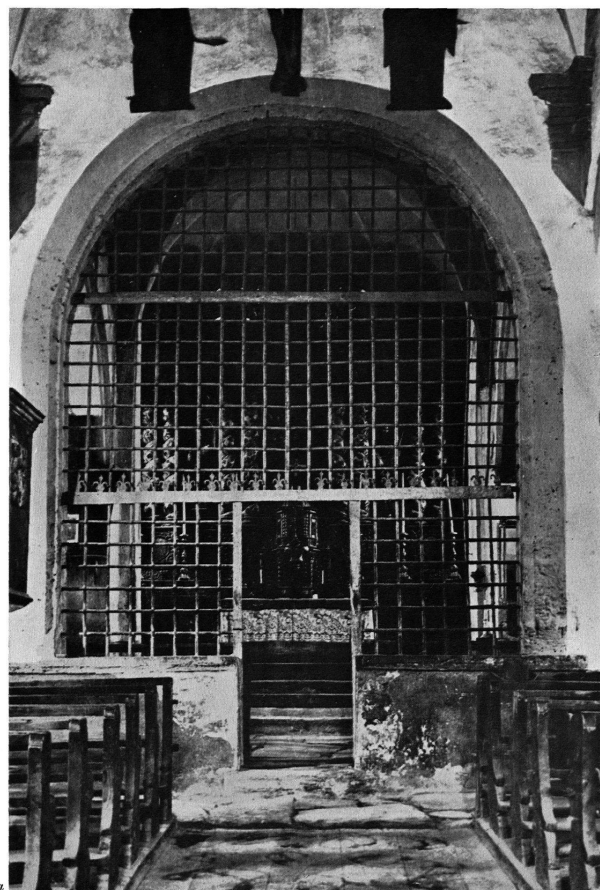
a L'entrée du chœur en 1892. – L'arc triomphal de style gothique tardif, avec sa grille de fer. On distingue les voûtes baroques sur la nef et le sanctuaire et la voûte gothique sur l'avant-chœur. Au fond, l'autel baroque et, de chaque côté derrière la grille, l'ouverture des deux chapelles latérales. – *b* Le clocher de 1525, vu de l'Est-Sud-Est (état actuel). – A droite, le corps de l'église de 1892, raccourci en 1959 de manière à dégager la tour.
