Castello di Tegna

VON ALBAN GERSTER

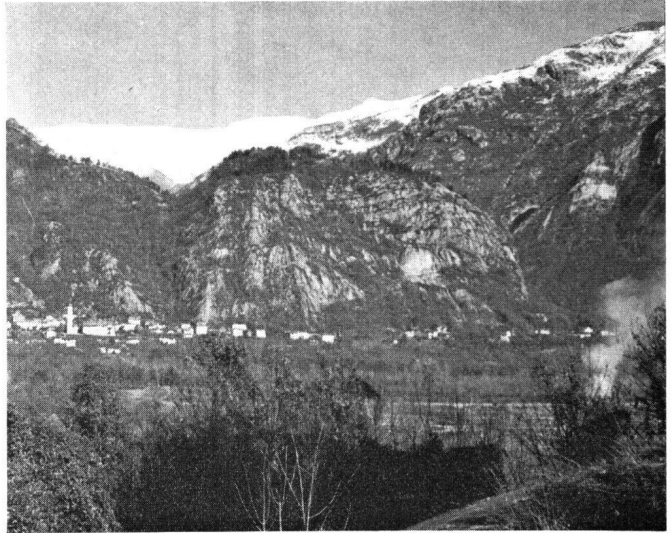
Abb.2 Castello di Tegna, von Süden. Im Vordergrund die Melezza, dahinter das Dorf Tegna. Rechts des Kirchturms von Tegna der Taleinschnitt, der sich bis zur Forcola hinaufzieht und das Felsenmassiv des Castello von der Bergkette trennt. Ganz rechts außen der Ausgang des Maggiatales

Die Maggia, der zweitgrößte Fluß des Tessins, durchbricht 5 km oberhalb ihrer Einmündung in den Langensee den letzten Felsriegel bei Ponte Brolla, um sich in der weiten Ebene des Pedemonte, bevor sie sich in den See ergießt, mit der Melezza zu vereinigen (Abb.1). Dieser Felsriegel, ein Ausläufer der Salmone-Bergkette, der fast senkrecht aus der Ebene emporsteigt, heißt Castello di Tegna, nach dem Dorfe, das etwas westwärts zu seinen Füßen liegt. Der schmale Berg, der sich von Westen her zwischen die beiden Flüsse schiebt und allseitig steil abfällt, weist eine Meereshöhe von 529 m auf (Tegna 255 m) und ist durch einen tiefen natürlichen Einschnitt, die Forcola (464 m über Meer), von der Hauptkette getrennt. Er bildet eine durch die Natur geformte Festung (Abb.2), die vom Menschen schon in prähistorischer Zeit besiedelt war.

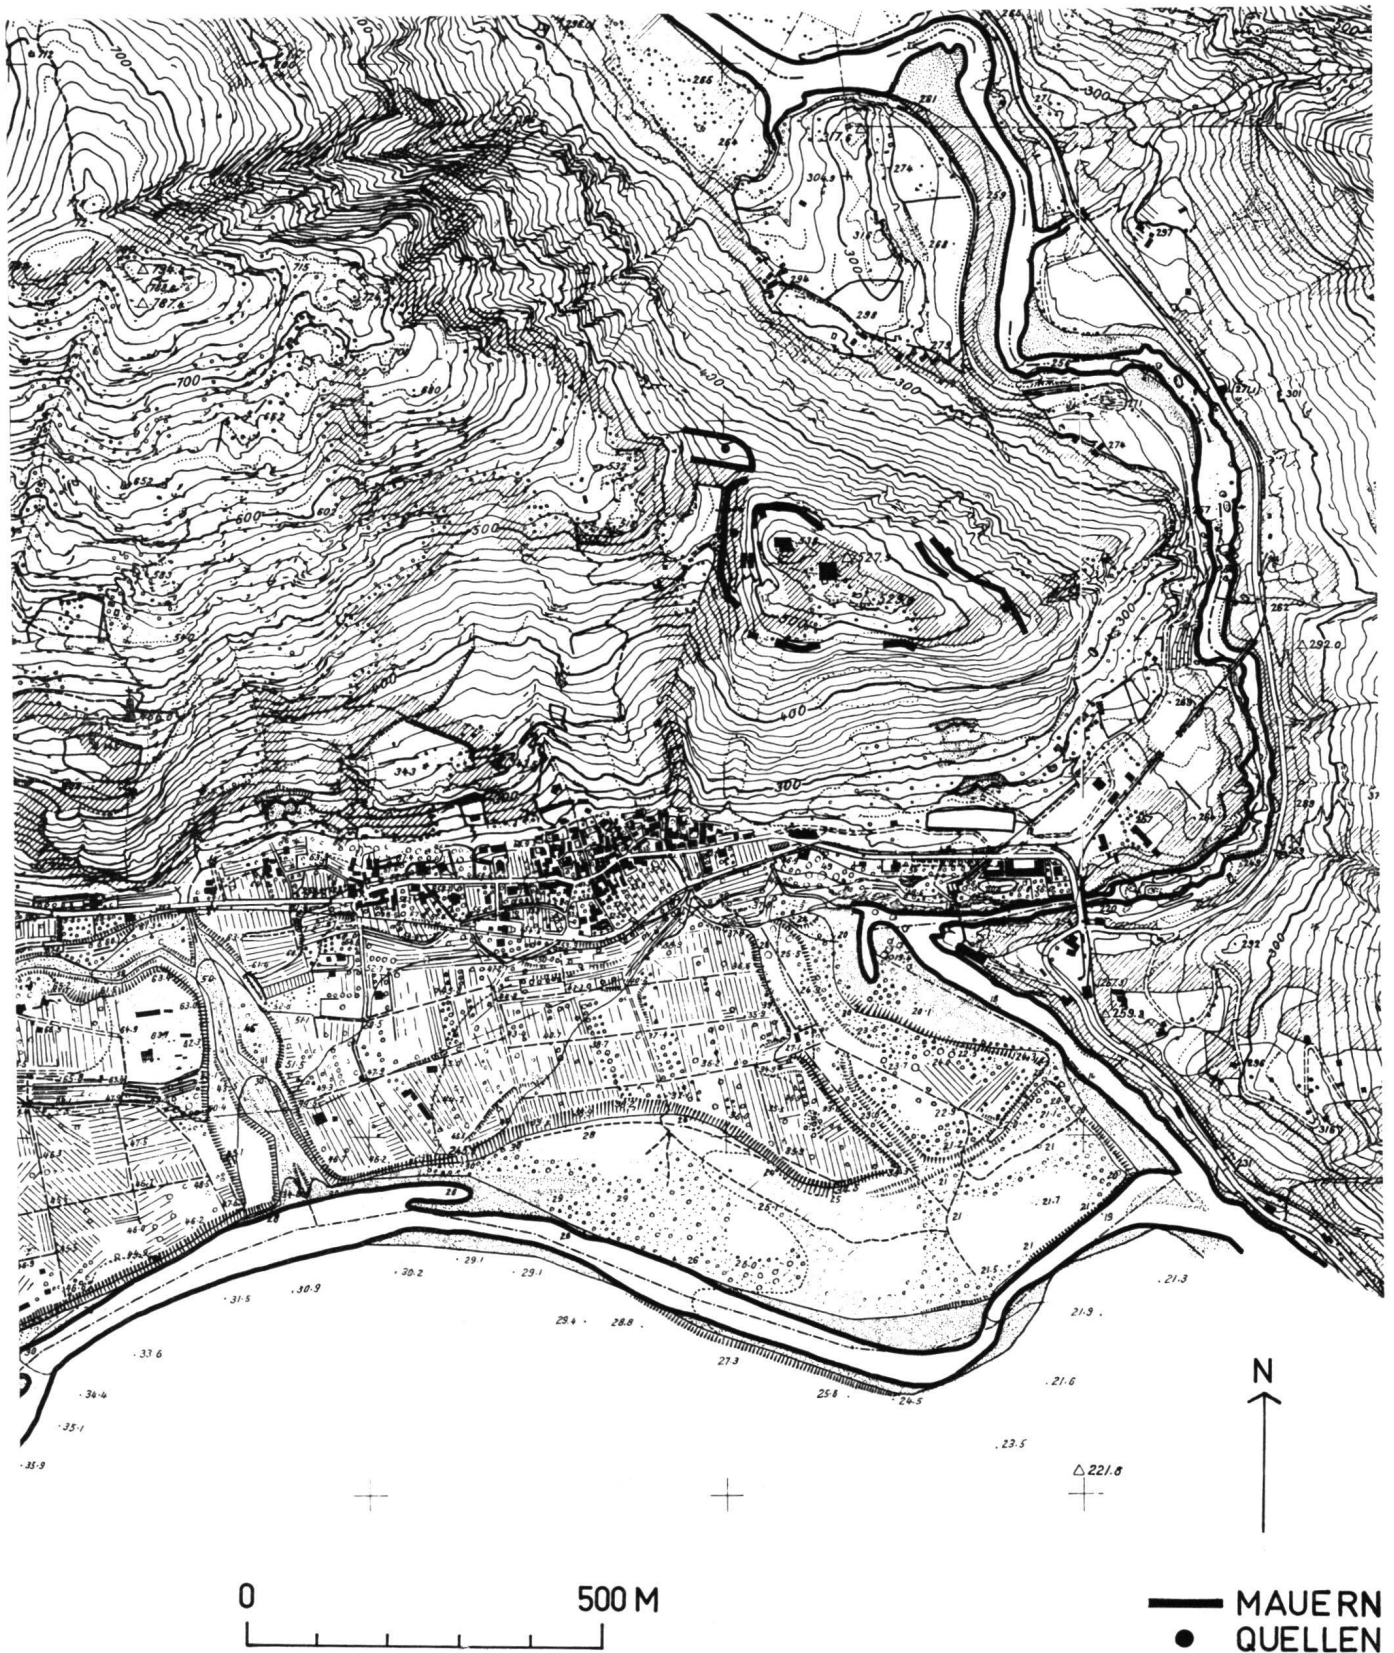
Abb.27 Castello di Tegna. Topographische Aufnahme mit schematischer Eintragung der Ruinen nach dem Rekonstruktionsversuch. Die Befestigung, die den Paßweg über die Forcola abschließt, beruht lediglich auf einer skizzenhaften Aufnahme

Nordhang abschloß und die, was besonders wichtig erscheint, eine fast das ganze Jahr fließende Quelle am Fuße des Hanges in die Befestigung einbezog. Sie lag auf Kote 470 m und dürfte somit der Ringmauer I auf dem Nordosthang entsprochen haben. Da auch von der Forcola kein Kurvenplan vorliegt, haben wir diese Mauer in die Karte 1:5000 (Abb.27) eingezeichnet, ohne den

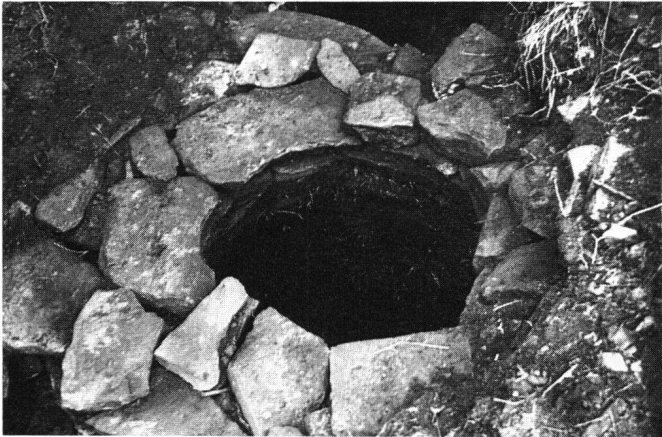
Abb. 32 Castello di Tegna. Sodbrunnen nach der Freilegung

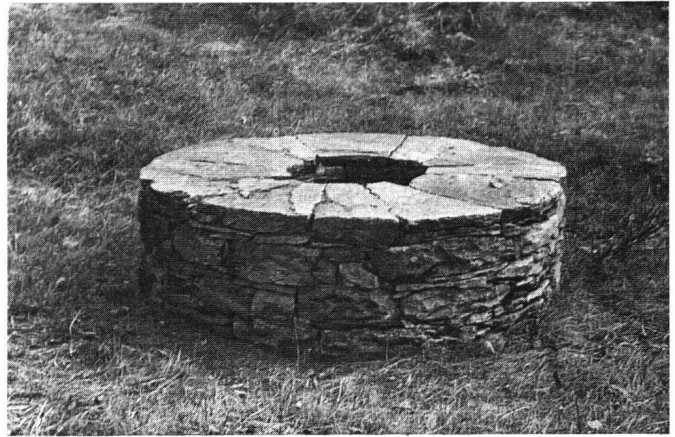
Abb. 33 Castello di Tegna. Sodbrunnen nach der Konservierung
