Castello di Tegna

Autor(en): **Gerster, Alban**

Zeitschrift: **Zeitschrift für schweizerische Archäologie und Kunstgeschichte =
Revue suisse d'art et d'archéologie = Rivista svizzera d'arte e
d'archeologia = Journal of Swiss archeology and art history**

Band (Jahr): **26 (1969)**

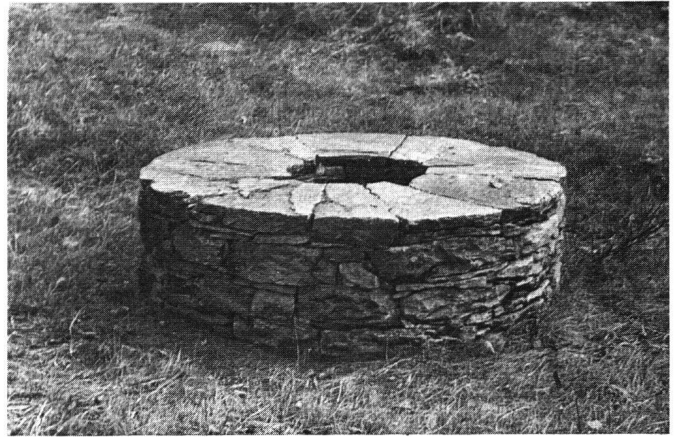
Abb. 33 Castello di Tegna. Sodbrunnen nach der Konservierung
