# L'église paroissiale de Muraz (District de Monthey, Valais) : les fouilles du Service cantonal des Monuments historiques et Recherches archéologiques (1972) et leur apport à l'histoire locale

# L'église paroissiale de Muraz

*Les fouilles du Service cantonal des Monuments historiques et Recherches archéologiques (1972) et leur apport à l'histoire locale*

par FRANÇOIS-OLIVIER DUBUIS

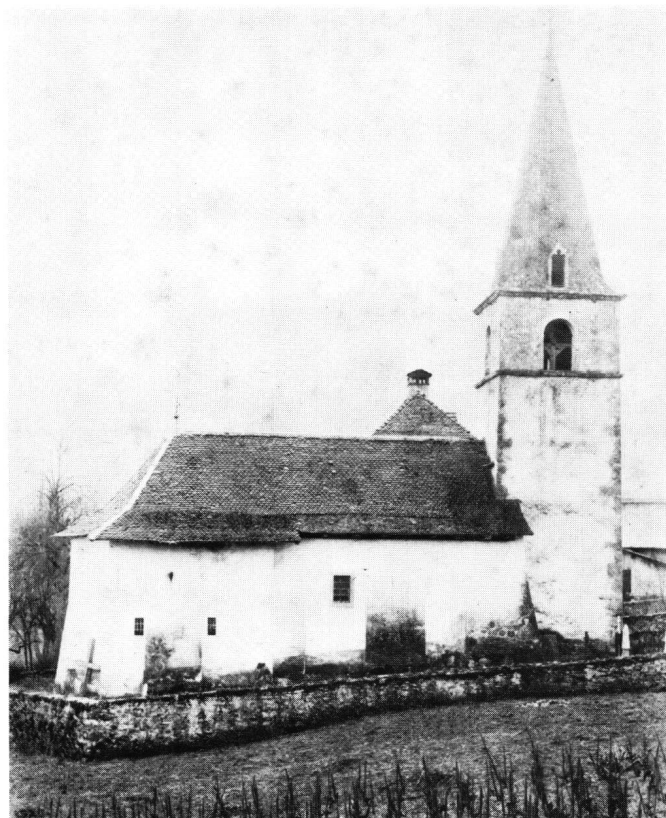
Fig. 21 L'église baroque de Muraz avant la démolition (en 1897).

A gauche, le chœur VII, flanqué de la sacristie agrandie au XIX<sup>e</sup> siècle; au centre, la nef IX (la fenêtre est postérieure); à droite, le clocher VIII (encore conservé de nos jours)
