Die Ausgrabungen in der reformierten Kirche Hettlingen, Kanton Zürich

von ANDREAS ZÜRCHER, HANSUELI ETTER und PETER ALBERTIN

I. Archäologische Untersuchungen von ANDREAS ZÜRCHER

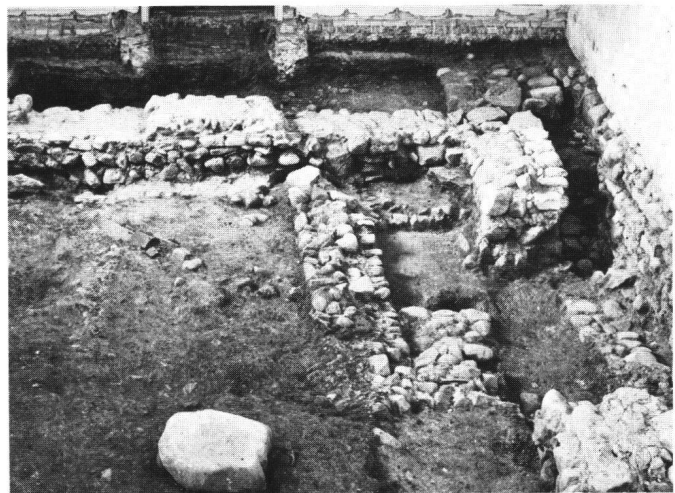
Abb. 1 Römische Befunde im Westteil des Kirchenschiffes.

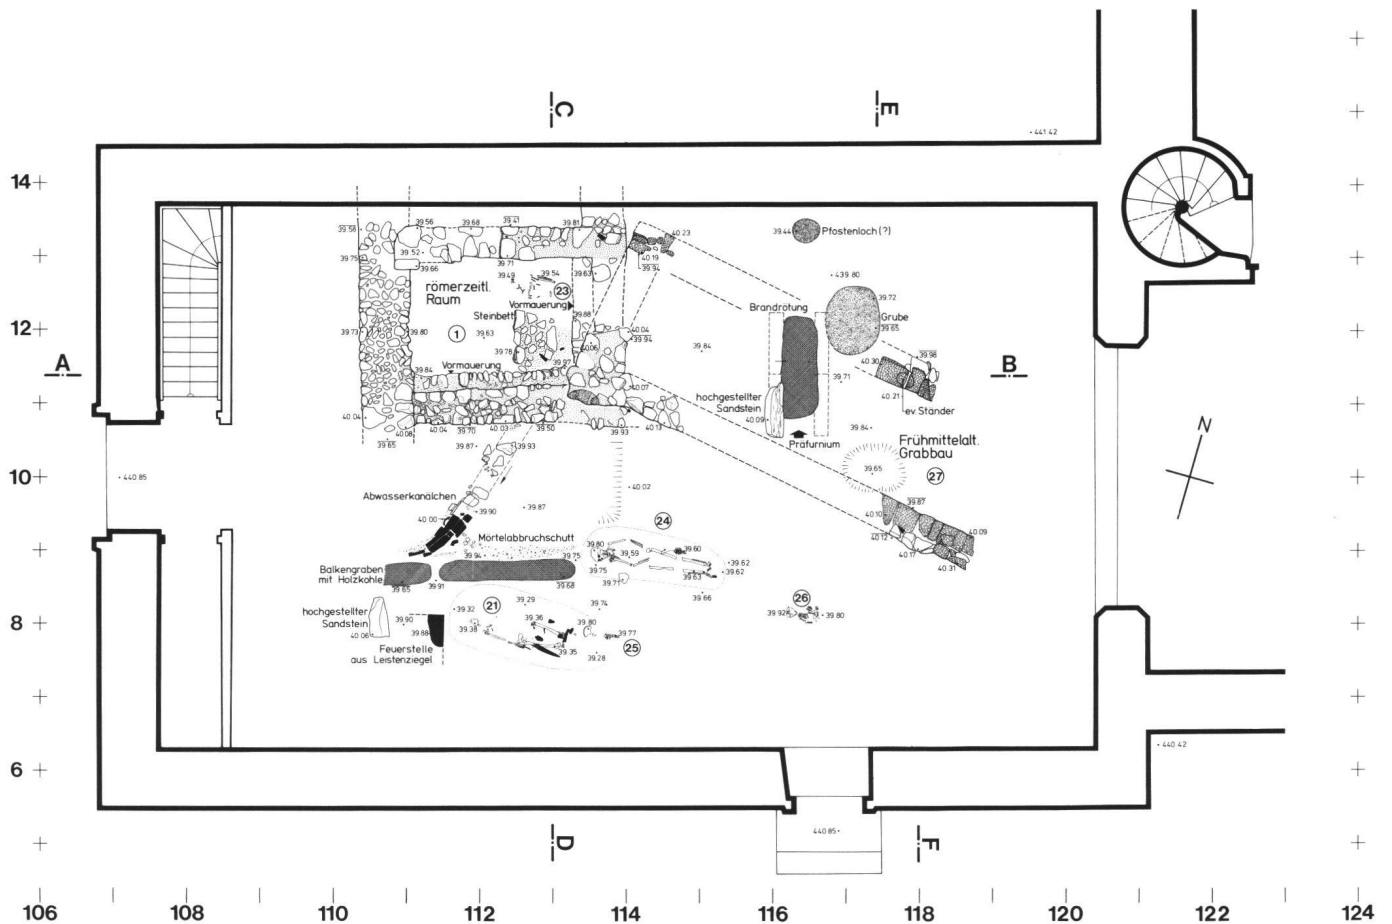
Plan 1 Römische und alamannische Befunde. M 1:100.

1 Überreste eines römischen Gebäudes (Pläne 1 und 4.1)

Auf der Achse m 110,7 fand sich ein 70 cm breites Mauerfundament, das von Norden bis m 10,7 beobachtet werden konnte, wo es ohne Abschluss (bzw. Spuren einer Fortsetzung) abbrach. Dabei handelte es sich um eine weitgehend mit Schutt gefüllte, seichte Fundamentgrube; nur wenige ungemörtelte Steine der untersten Lage waren noch in situ anzutreffen. Bei einer Erweiterung wurde auf der Ostseite ein innen 2,5×1,8 m messender Raum an die Mauer angefügt. Sein Südmauerfundament stiess stumpf an das oben genannte Fundament an und war bei einer Fundamentbreite von 50 cm vollständig gemörtelt. Bei m 114 bog es nach Norden um und verliess die Kirche mit einer Breite von 60 cm. Die Breite des Ostmauerfundamentes betrug im übrigen 50 cm. Von diesem zweigte auf der Achse m 13,2 ein 50 cm starkes Fundament ab. Es war in das der älteren Westmauer eingebunden. Alle drei Fundamente des Anbaus waren fugenlos verbunden.

Im Innern des Raumes enthielten die Süd- und Ostwand eine 25 cm breite Vormauerung aus kleinen Geröllen und Ziegelmehlmörtel. Diese Bauart fand als Isolation häufig bei Baderäumen und Hypokaustanlagen Verwendung. Leider fehlten die direkten

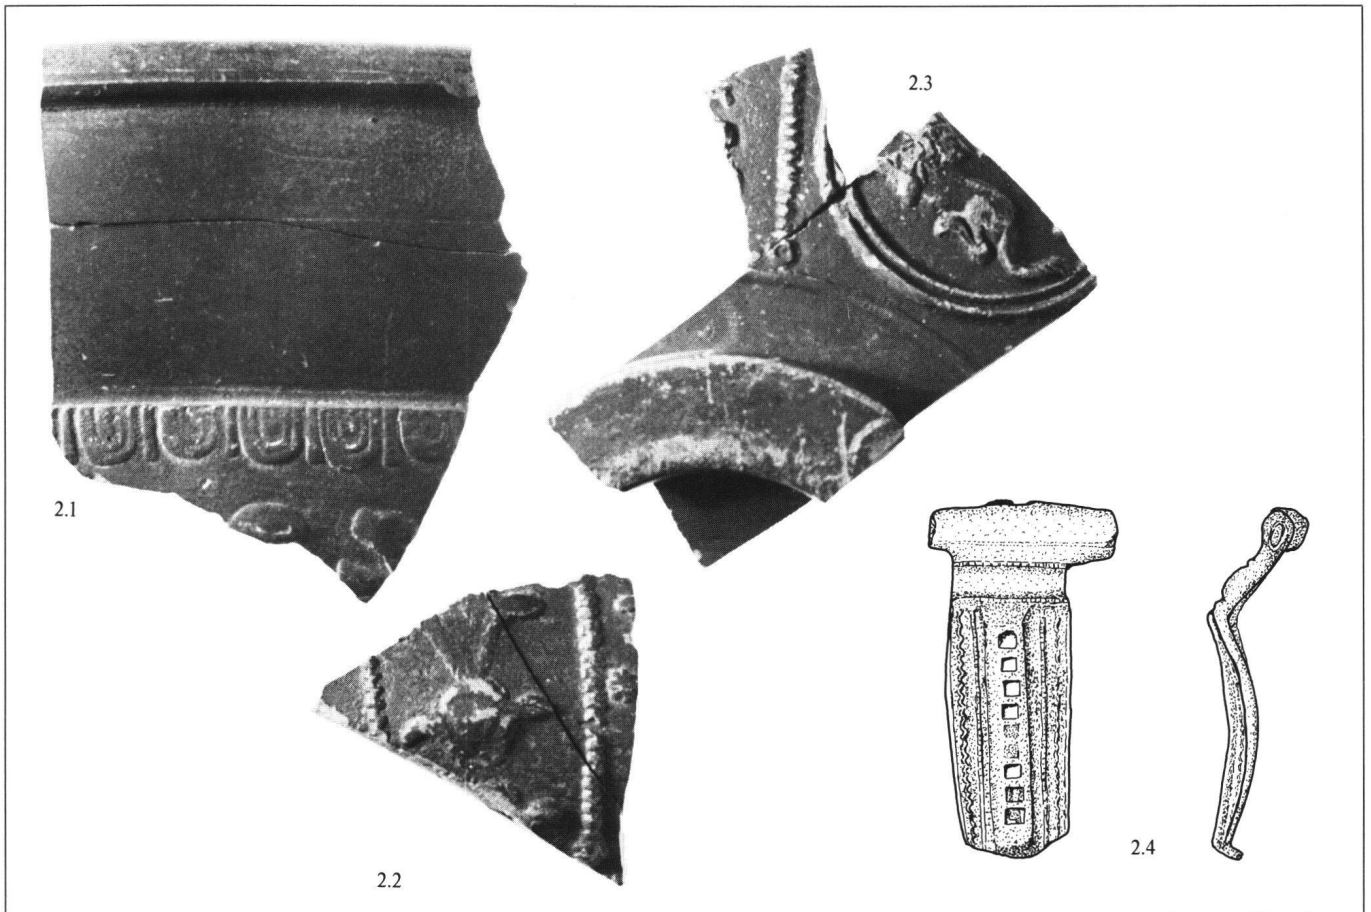
Abb. 2 Römische Kleinfunde: 2.1-3 Fragmente von Terrasigillata-Gefäßen; 2.4 Fragment einer Emailfibel. M 1:1.

Die Datierung der Funde basiert im wesentlichen auf den drei Reliefsigillata-Fragmenten (Abb. 2.1-3). Das Stück Nr. 3 gehört in die 2. Hälfte des 2. Jahrhunderts und Nr. 1 in die 2. Hälfte des 2. oder noch ins frühe 3. Jahrhundert; eine Randscherbe Nr. 5 kann nur mit «ostgallischer Herkunft» bezeichnet werden. Das stark fragmentierte Randstück einer Reibschale vom Typ Dr.45 (Nr. 4) weist auch in die 2. Hälfte des 2. Jahrhunderts.

Nr. 1: 2 Randscherben (anpassend) TS Dr. 37, ostgall./Rheinzaubern. Eierstab vgl. H. RICKEN/CH. FISCHER, *Die Bilderschüsseln der römischen Töpfer von Rheinzaubern*, 1963, S. 307, E 44; P. KARNITSCH, *Die Reliefsigillata von Ovilava (Wels, Oberösterreich)*, 1952, Taf. 97, 4 (Art des Cobnertus). Abb. 2.1.

Nr. 2: 2 Wandscherben (anpassend) TS Dr. 37, mittelgall., Ornamente in Metopenfeld. Die Ornamente sind zu schlecht gepunzt, als dass eine Bestimmung vorgenommen werden kann. Abb. 2.2.

Nr. 3: 2 Bodenscherben (anpassend) TS Dr. 37, mittelgall. Wohl des Cinnamus, vgl. F. OSWALD, *Index of figure types on Terra-sigillata*, 1964, Nr. 1421; J.A. STANFIELD/G. SIMPSON, *Central gaulish potters*, 1958, Taf. 159, 23. 2. Hälfte 2. Jh. Abb. 2.3.

Das Fragment einer Emailfibula mit ungeteiltem, breitem Bügel (Typ ETTLINGER 37) wurde in umgelagerten Schichten gefunden. Abb. 2.4.

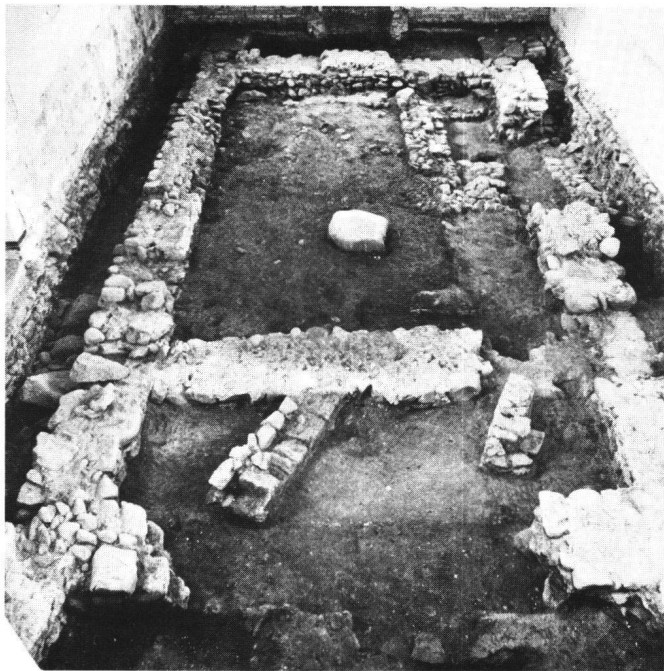
Abb. 3 Frühmittelalterliche Baureste im Ostteil des Kirchenschiffes.

Im Nordostteil des Kirchenschiffes wurden zwei parallele Mauerzüge mit Mauerdicken von je 45 cm angetroffen. Sie lagen nordwest-südost gerichtet, schräg sowohl zu den älteren römischen Bauresten als auch zu den jüngeren Fundamenten der ersten Kapelle. Die Mauern waren einhäufig gegen eine Erdschicht gebaut, deren Oberfläche als Bauhorizont für die römischen Bauten und mit Sicherheit auch für diese frühmittelalterliche Konstruktion gedient hatte. Auf der Innenseite, wo der Gehhorizont rund 20 cm tiefer lag und noch Spuren eines Mörtelbodens aufwies, war das Mauerwerk sauber aus Tuffquadern gefügt und hauchfein verputzt. Die Hinterfüllung bestand aus Geröllsteinen (Abb. 3).

Wohl im 10. oder im 11. Jahrhundert musste die erste Kapelle einem Neubau weichen. Lediglich Teile ihrer Fundamente fanden wieder Verwendung; so wurden diejenigen der ehemaligen Nord-, West- und Südmauer weiterbenutzt. Nach Osten wurde der Neubau um 2 m erweitert, wobei das Fundament der ersten Ostmauer im Bereich der Chorstufen erhalten blieb. Diese waren jedoch nirgends mit der älteren Ostmauer in Kontakt, vielmehr waren beide Bauelemente durch eine an dieser Stelle rund 15 cm dicke Planie getrennt. Der Verlauf der Nord- und der Südmauer wurde unter geringer Verkürzung der Westmauer leicht korrigiert, so dass der Neubau einen rechteckigen Grundriss aufwies. Seine Ausmasse betragen innen $8,4 \times 4,4$ m und aussen $9,9 \times 5,9$ m (Abb. 3).

Zwischen den Fundamentmauern der ältesten Kapelle und der Nord- bzw. Südfassade der heutigen, grösseren Kirche blieb ein 60–80 cm breiter Erdstreifen stehen (s. Abb. 3; Plan 4.4–4.6). Er war durchwegs ungestört; die Gräber kommen nur im Ostteil vor, östlich der gefassten Eingangspartien. Entlang den Mauerzügen, geostet, waren darin Kleinstkinder bestattet. Weitere Kleinstkinder lagen unmittelbar östlich des Chorabschlusses (Plan 4.4–4.6), der im 10. oder 11. Jahrhundert nach Osten erweitert worden war, und parallel zu diesem, gesüdet, bestattet.

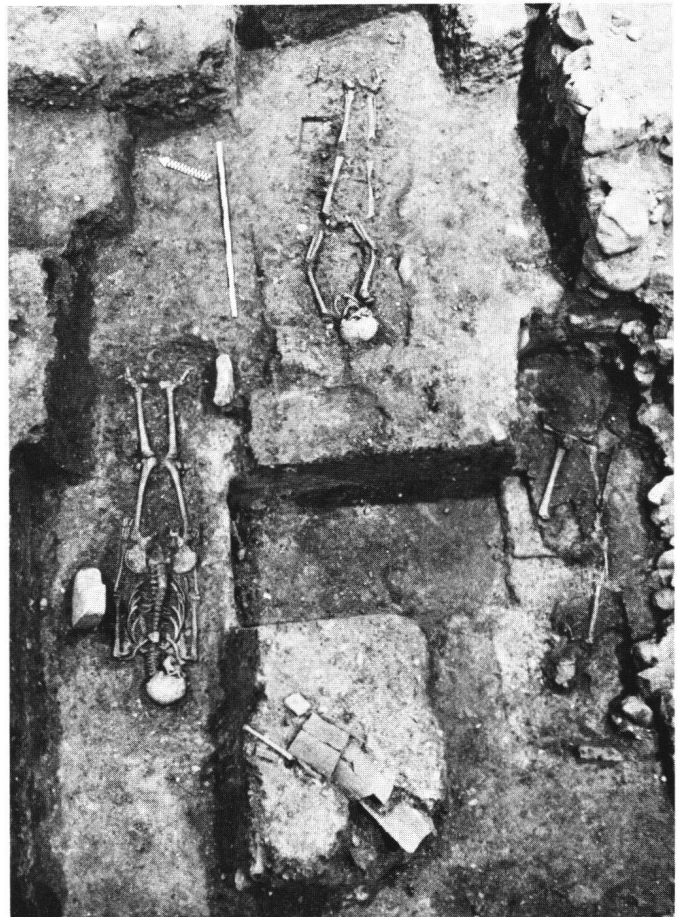
Abb. 4 Frühmittelalterliche Gräber.

Im Kirchenschiff wurden fünf Bestattungen freigelegt, die alle aus der Zeit vor dem Bau der ersten Kapelle datieren. (Die anthropologischen Befunde und Funde werden von H.U. ETTER auf S. 243 behandelt.) Soweit erkennbar, waren alle geostet. Bei Grab 27 handelt es sich um die in der Einfüllung des Grabbaues geborgenen Knochen (Abb. 4).

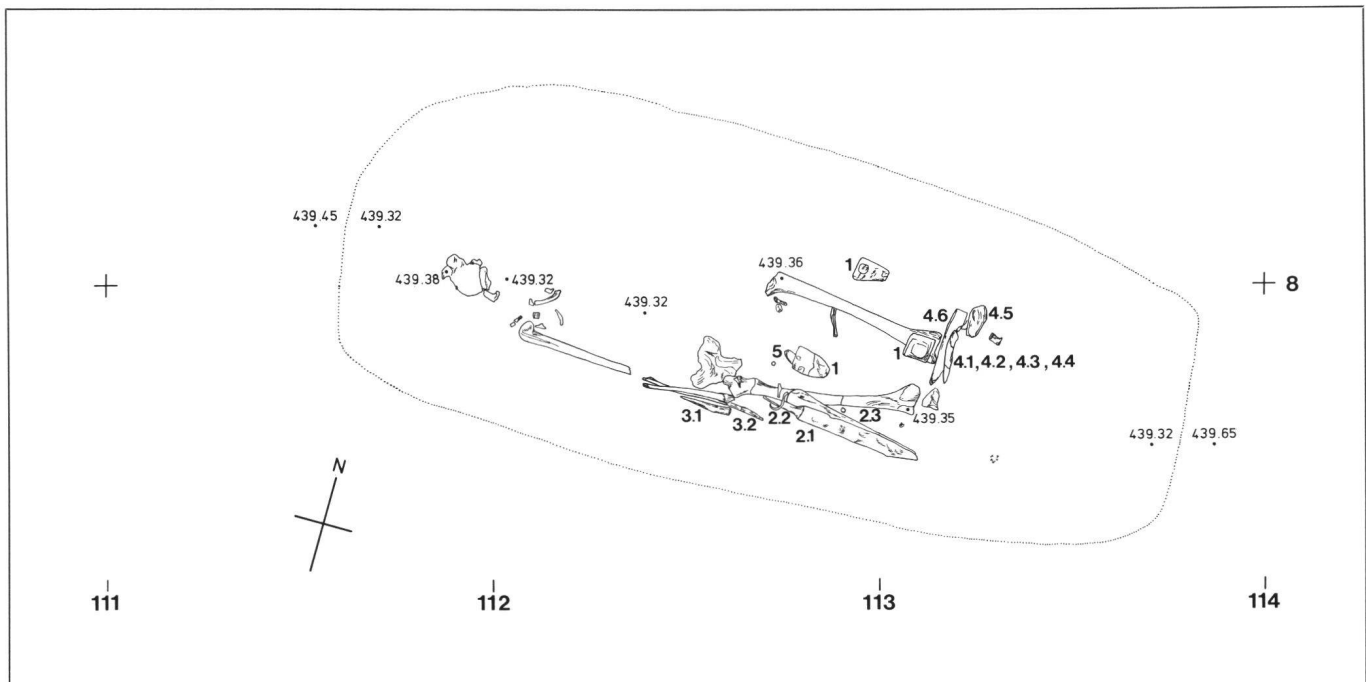
Abb. 5 Frühmittelalterliche Bestattung, Grab 21, mit Beigaben. M 1:20.

Bei Grab 21 handelte es sich um einen vornehmen alamannischen Krieger, der bekleidet und mit seinen Waffen beigesetzt worden war (Abb. 5).

Die Grabgrube war 2,2 m lang und 0,95 m breit. Die ursprüngliche Tiefe war nicht mehr zu ermitteln, zeichnete sich die Grube doch erst im Bau- und Gehriveau der römischen Zeit ab.

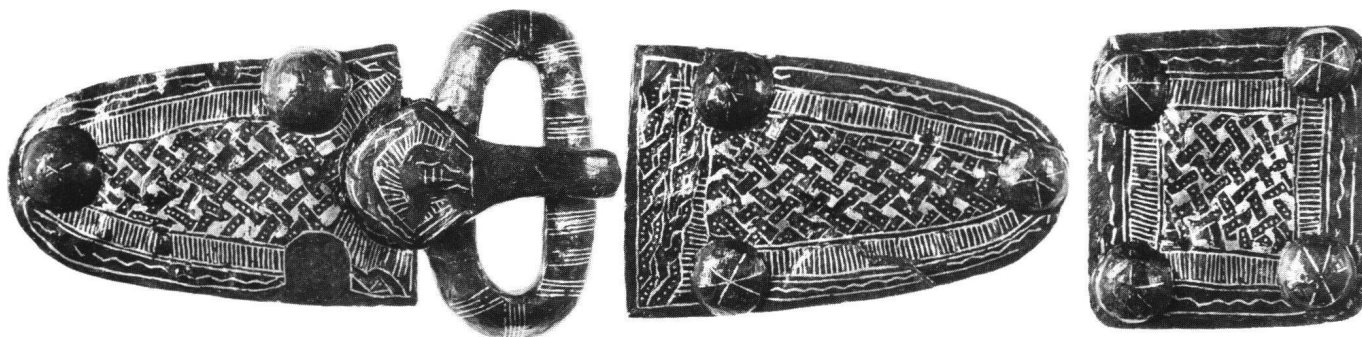
Abb. 6 Alamannische Gürtelgarnitur aus Grab 21. M 2:3.

1. Gürtelgarnitur, bestehend aus Beschläg, Gegenbeschläg und Rückenbeschläg. Die Grundform von Beschläg und Gegenbeschläg ist eine halbierte Ellipse. Beide sind mit drei Niete versehen, wobei beim Beschläg die obere Niete fehlt. Das Rückenbeschläg ist annähernd quadratisch mit vier Niete.

Die Verzierung besteht aus einem vom Winkelband abgeleiteten Geflecht, das als Rapport die zentrale Fläche abdeckt. Es handelt sich dabei um eine monochrome Silbertauschierung mit Punktband und einer in gleicher Technik hergestellten Einfassung mittels Stegband.

Nach MOOSBRUGGER (1967) handelt es sich um ein C-Beschläg vom Typ Bülach und kann in die Zeit um oder kurz nach 650 n.Chr. datiert werden (Abb. 6).

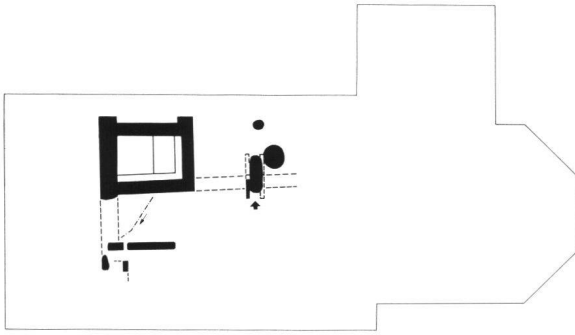
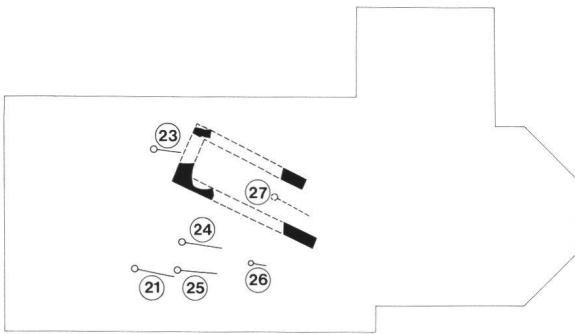
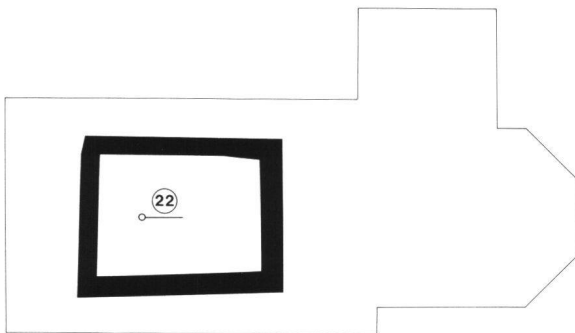
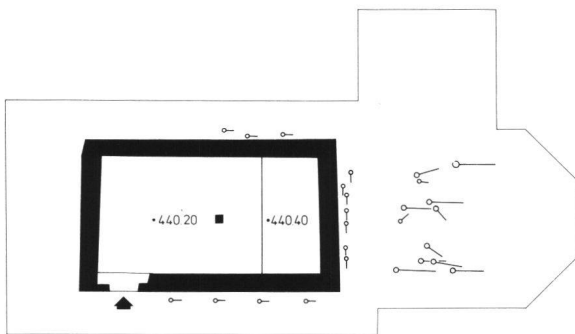
4.1 Römisch

4.5 Kapelle nach dem Brand

4.2 Alamannisch

4.6 Erweiterung der Kapelle

4.3 Frühmittelalterliche Kapelle 8. Jh.

4.7 Kirche vor 1523

4.4 Hochmittelalterliche Kapelle 10./11. Jh.

Plan 4 1-7. Bautappen. M 1:300.

Das gut auf die Längsachse der Kirche ausgerichtete Grab liegt geostet mit dem Fussende etwa in der Kapellenmitte (Plan 4.3). Die Grabgrube ist grosszügig ausgehoben. Ihr Grundriss ist annähernd rechteckig. Je im Bereich des rechten Ellenbogens und des linken Fusses ist ein roher aufgekippeter Sandstein hingestellt worden. Die Grubenbreite misst maximal gegen 80 cm, die Länge um 205 cm. Auf der Grabsohle fanden sich im Bereiche ab der Mitte des rechten Oberarmes bis zum untern Ende des rechten Unterschenkels sowie unter der linken Hand grössere, zusammenhängende Flächen von Holzresten mit dem Faserverlauf in der Längsrichtung des Grabes. Es handelt sich wohl um letzte Überreste eines Holzbrettes, auf dem der Tote ins Grab gelegt worden ist. Die Brettbreite betrug mindestens 55 cm, die Länge 177 cm.

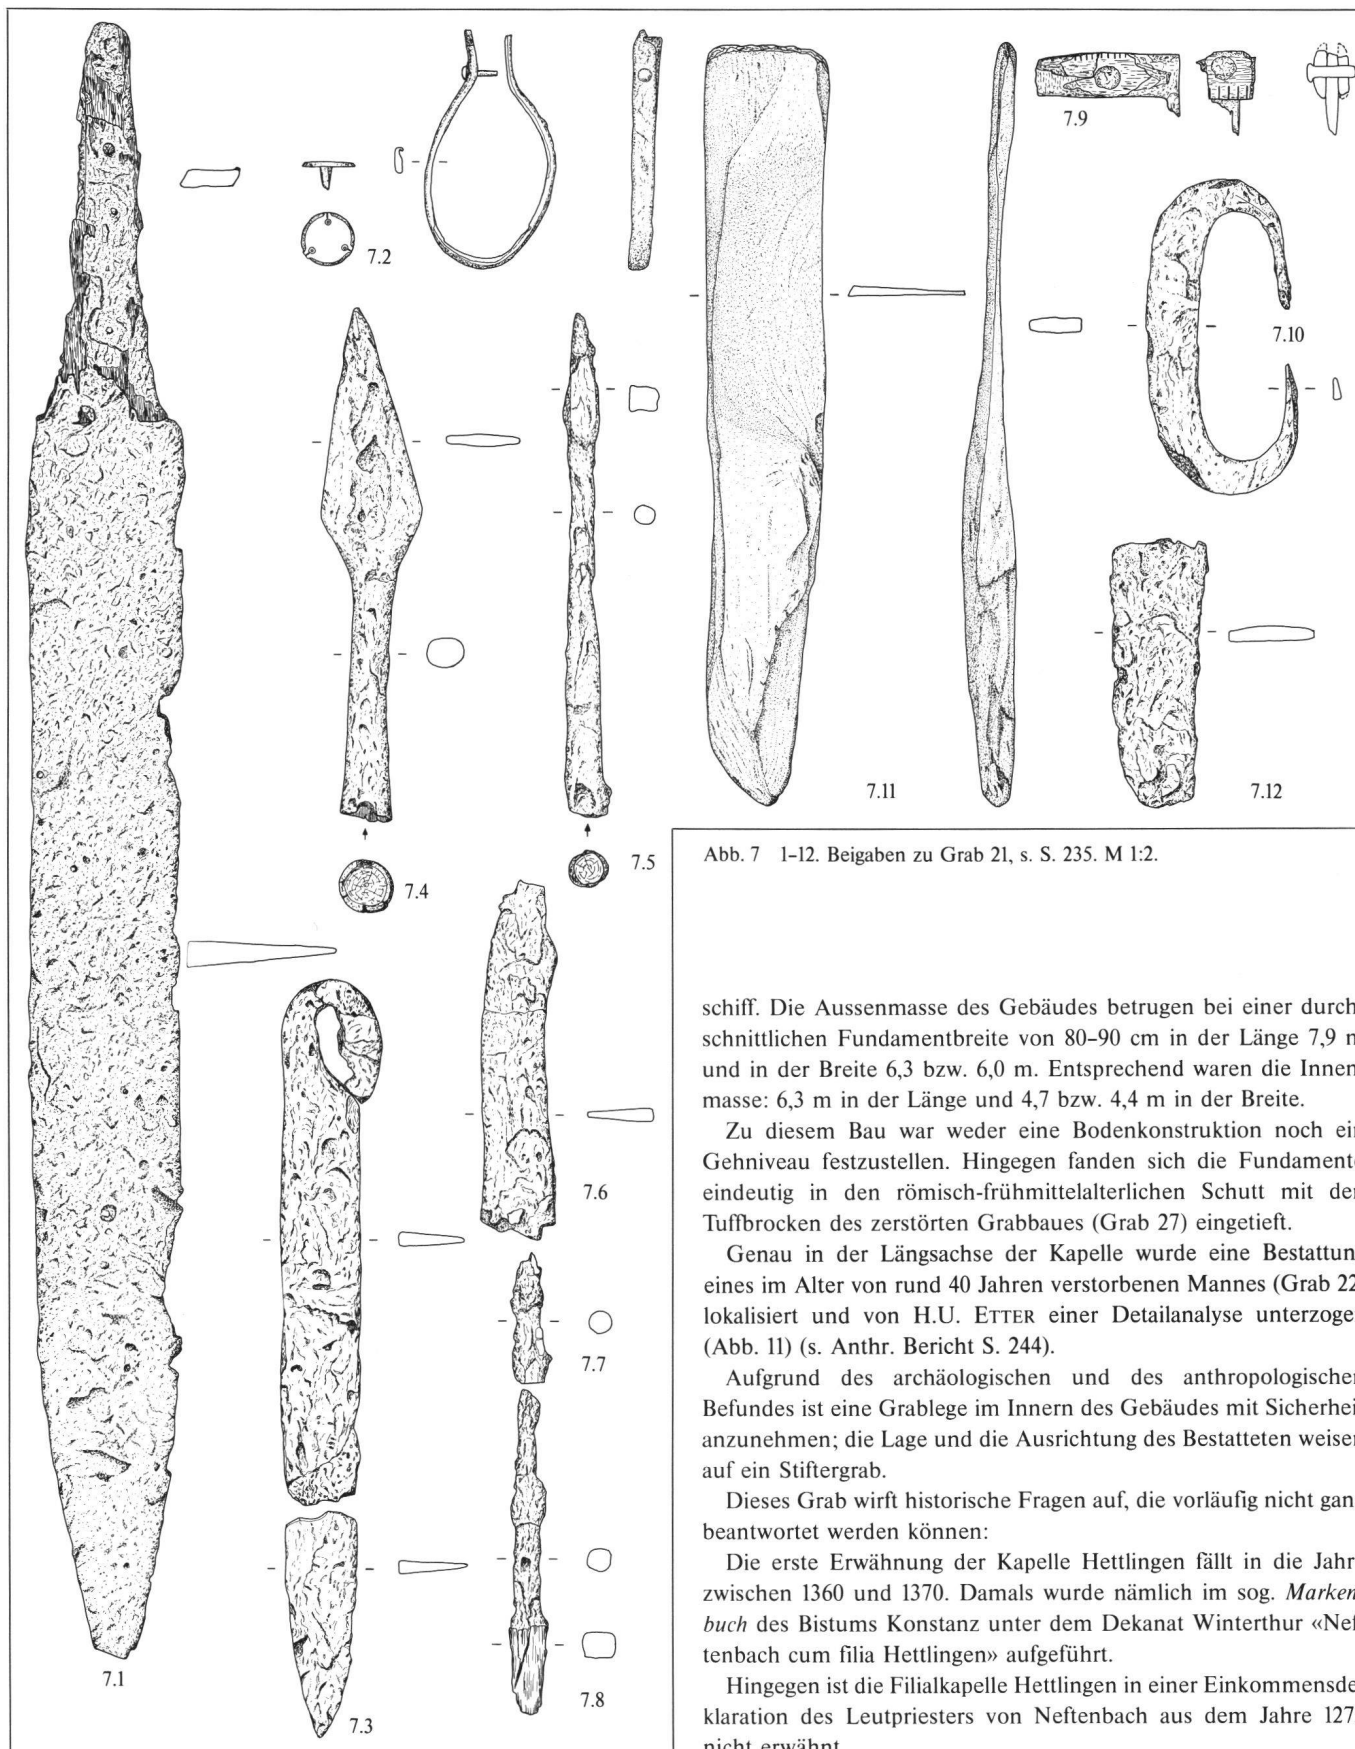
Abb. 7 1-12. Beigaben zu Grab 21, s. S. 235. M 1:2.

2.1 Die erhaltene Länge der kurzen Hiebwaaffe beträgt gesamthaft 42,1 cm; davon nimmt der Griff 10,4 cm in Anspruch. Dieser ist als Platte von rund 0,5 cm Dicke ausgebildet und weist Holzreste eines Griffes auf (Abb. 7.1).

2.2 Die vorhandenen organischen Scheidenspuren waren bereits völlig abgebaut und nur noch als Verfärbung sichtbar. Von den nichtorganischen Scheidenresten blieben ein Scheidenmundband, eine Zierniete und acht normale Niete erhalten. Beim Mundband handelt es sich um ein oval gebogenes Bronzeblech mit einem grössten Durchmesser von 6,2 cm und 0,7 cm Breite. Die beiden Enden waren mit Stiften flach aufeinandergenietet (Abb. 7.2). Die Zierniete hat einen Durchmesser von 1,4 cm, einen abgefasten Rand und drei radial angeordnete Zierlöcher.

Das Beimesser ist in zwei Teile zerbrochen. Der plattig ausgearbeitete Griffteil ist 13,5 cm lang, 2 cm hoch und zwischen 0,2 und 0,8 cm dick. Das Ende wurde zu einer Griffängel ausgebildet, die zu einer ovalen Öse umgebogen ist. Die Messerspitze ist noch 6 cm lang, maximal 2 cm hoch und 0,4 cm dick. Die ursprüngliche Länge des Messers liess sich nicht mehr ermitteln (Abb. 7.3).

3.1 Lanzenspitze mit Tülle, in der noch wenige Reste des Schaftes stecken. Die Spitze ist 13,2 cm lang und maximal 2,7 cm breit. Die rund 3,5 cm lange Tülle besitzt einen grössten Durchmesser von 1,5 cm. Die Spitze lag auf halber Körperhöhe und muss demnach

3.2 Pfeilspitze, Länge 13 cm, davon 4,5 cm Tülle, in der noch Reste des Holzschafes stecken. Die Spitze ist als vierkantiger Bolzen gearbeitet (Abb. 7.5).

4.2 Pfeilspitze mit einer Länge von 8,2 cm. An der vierkantigen, sich nach hinten zu verjüngenden Basis befinden sich noch Holzreste eines Schaftes (Abb. 7.7).

4.3 Eisenstabfragment mit einer Länge von 3,1 cm. Es weist an beiden Enden einen Bruch auf und könnte zu einer Spitze gehört haben (Abb. 7.8).

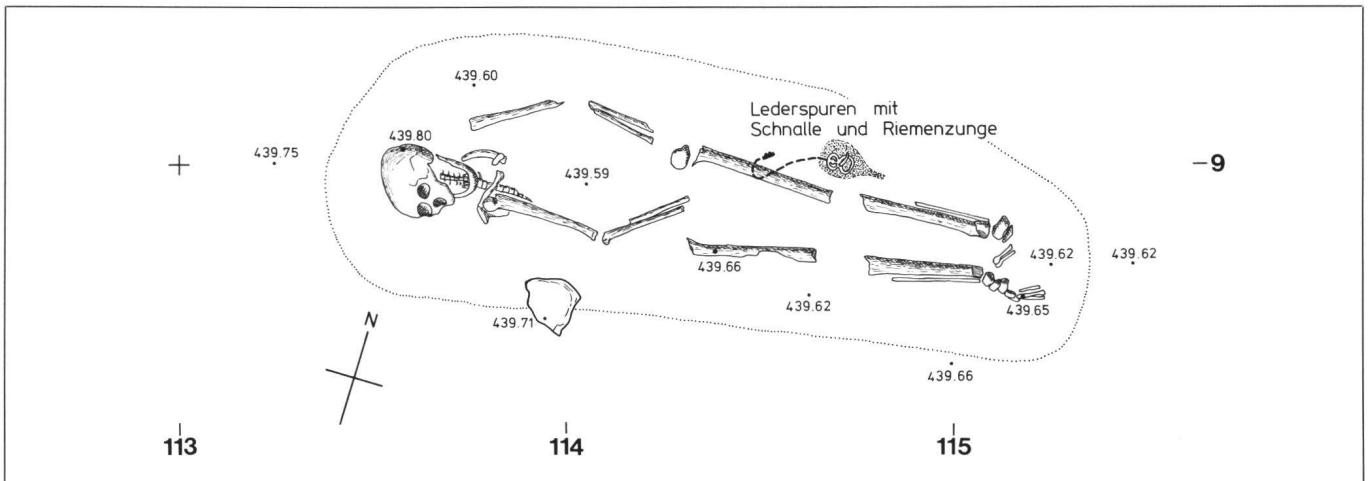
Abb. 8 Frühmittelalterliche Bestattung, Grab 24, mit Beigaben. M 1:20.

Einzig im Grab 24 liegt ein Schädel vor, der anthropologische Aussagen zulässt (Abb. 8). Er ist lang und mittelbreit (dolichokran) sowie mittelhoch (chamaekran), das Obergesicht, wie die knöcherne Nase, hoch und schmal, die knöchernen Augentrichter hoch und breit, die minimale Stirnbreite, wie der Unterkiefer, mittelbreit, das Scheitelprofil hoch- und mässig stark gewölbt, mit deutlicher Absetzung der Oberschuppe am Occipitale (knöcherner Chignon). Der Schädelumriss von vertikal ist ovoid, und die Kontur von occipital ist weder betont haus- noch kreisförmig (Tab. 2, vgl. auch ETTER, 1982).

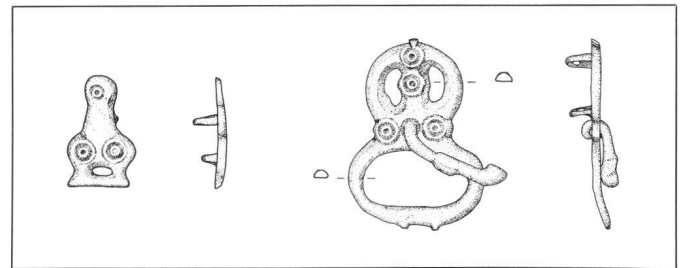
Abb. 9 Schnalle und Gegenplatte aus Grab 24. M 1:2.

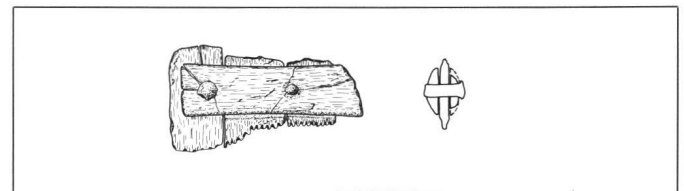
Abb. 10 Fragment eines frühmittelalterlichen Beinkammes. M 1:2.

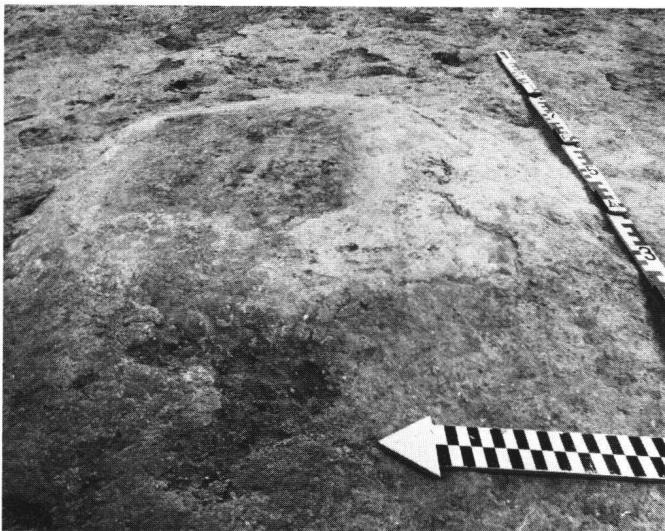
Abb. 12 Unterlagskonstruktion für eine Holzsäule.

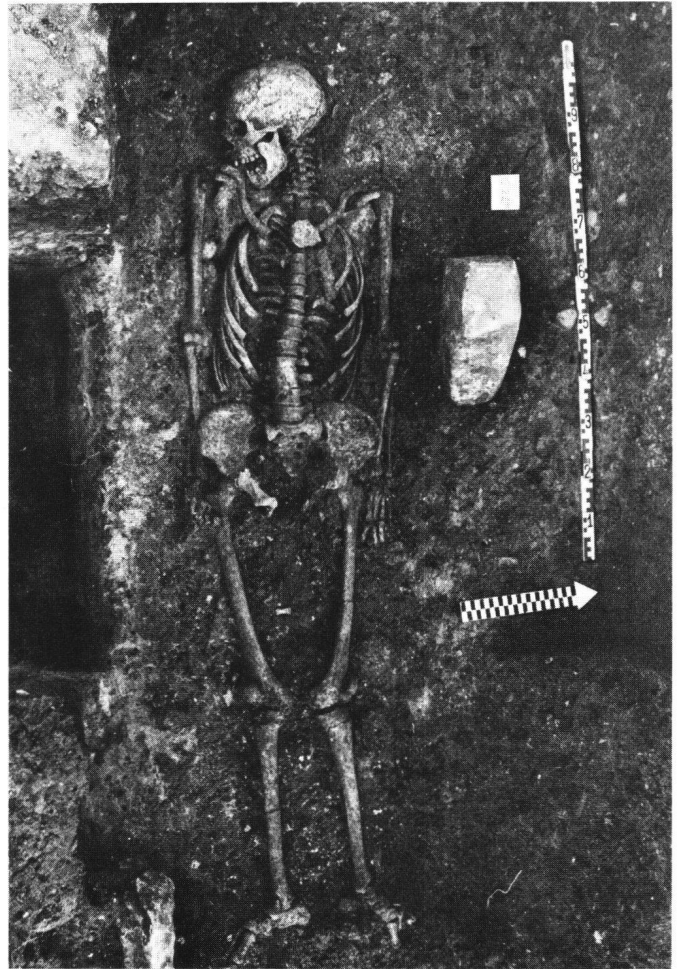
Abb. 11 Bestattung des Stifters der ersten Kapelle.

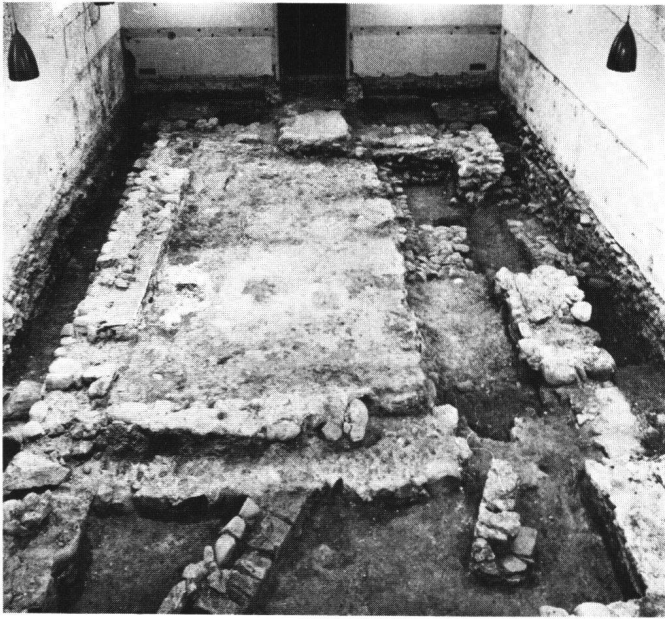
Abb. 13 Übersicht von Osten über die zweite Kapelle mit Mörtelboden.

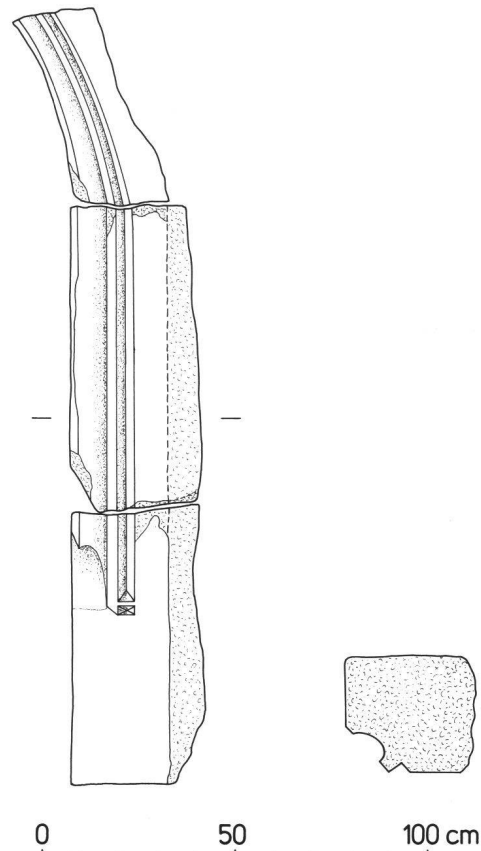
Abb. 15 Als Spolien verwendete gotische Gewändeteile. M 1:20.

Soweit erkennbar gehörten auch eine Nord- und eine Südtüre, je etwa 8,80 m von der Westwand entfernt, zum ursprünglichen Bestand der Kirche. Die Fenster waren ehemals, zumindest im Chor, mit gotischem Masswerk ausgestattet, und das Westportal zeigte gotische Gewände (Abb. 15).

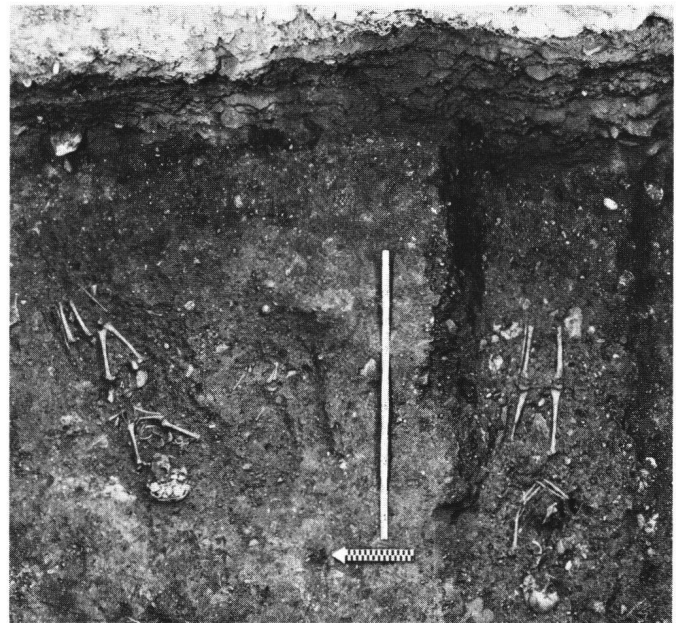
Abb. 16 Die Gräber 9–12 mit Skelettresten von Kindern und Jugendlichen in situ.

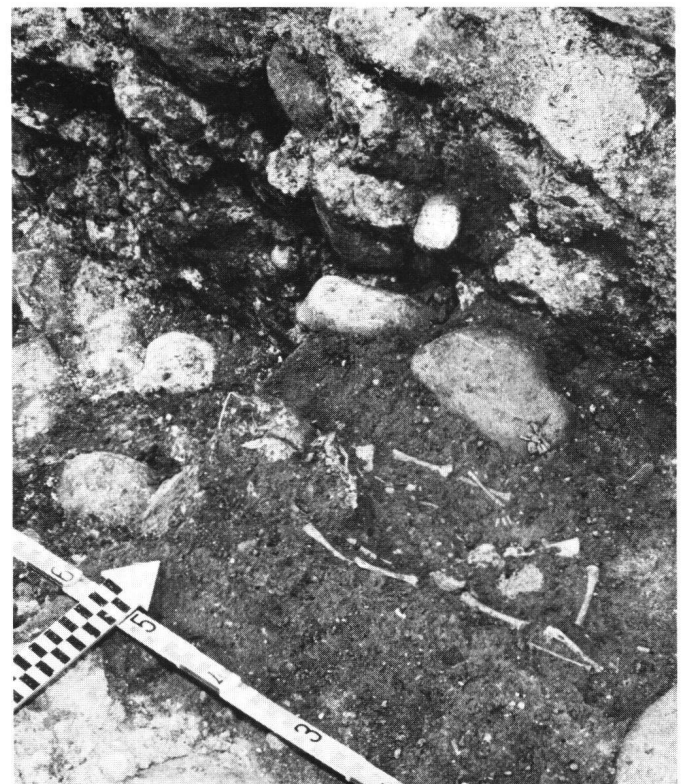
Abb. 17 Säuglingsgrab Nr. 4 unmittelbar nördlich der ehemaligen nördlichen Kapellenmauer.

Die Neugeborenen mit den kleinsten Körperlängen liegen am nächsten bei der Nordfassade (Abb. 17). Wahrscheinlich handelt es sich beim einen oder anderen sogar um eine Frühgeburt. Jedenfalls ist anzunehmen, dass dort bevorzugt Ungetaufte – vor oder während der Geburt Verstorbene – beigesetzt worden sind. Die anderen Kleinstkinder, die nicht entlang der Nordfassade beigesetzt worden sind, haben alle Körperlängen von über 55 cm. Damit sind sie schon einige Wochen oder gar Monate alt, oder besonders gross geboren worden. Aufgrund der Befunde von Zürich-Münsterhof können wir annehmen, dass die Neugeborenen im Mittelalter – wie heute – im Mittel mit 50 cm Körperlänge zur Welt kamen.
