Zeitschrift: **Zeitschrift für schweizerische Archäologie und Kunstgeschichte =
Revue suisse d'art et d'archéologie = Rivista svizzera d'arte e
d'archeologia = Journal of Swiss archeology and art history**

Gemalte Grosspanoramen und ihre Erhaltung

von EMIL D. BOSSHARD

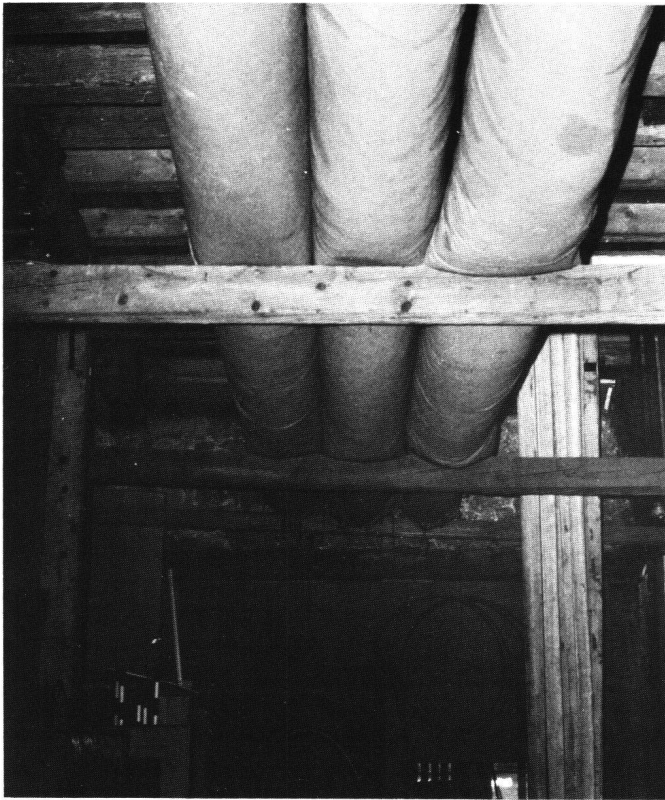
Abb. 4 Das Panorama der Schlacht bei Murten, von Louis Braun, 1880, wird seit rund 60 Jahren gerollt aufbewahrt.

Allerdings ging die Mehrzahl der einst recht zahlreichen Grosspanoramen durch Kriegseinwirkungen oder an mangelndem Interesse der Bevölkerung zugrunde. Viele Panorama-Rotunden des 19. Jh. wurden aber auch aus städtebaulichen und kommerziellen Gründen abgebrochen. Mit dem Bourbaki-Panorama in Luzern besitzt die Schweiz heute weitherum das einzige originale Panoramagebäude aus der «grossen Zeit», den 80er Jahren des letzten Jahrhunderts. Leider haben nur die wenigsten der einmal abgenommenen und zusammengerollten Grosspanoramen eine Chance, wieder aufgehängt zu werden, denn auch eine Einlagerung in gerolltem Zustand schadet der Malerei beträchtlich. (Abb. 4)
