# Frühmittelalterliche Gebäude und fünf Mörtelmischwerke südöstlich des ehemaligen Chorherrenstifts in Embrach (Kanton Zürich)

VON ANNAMARIA MATTER

Mit einem Beitrag von BÉATRICE WIGGENHAUSER

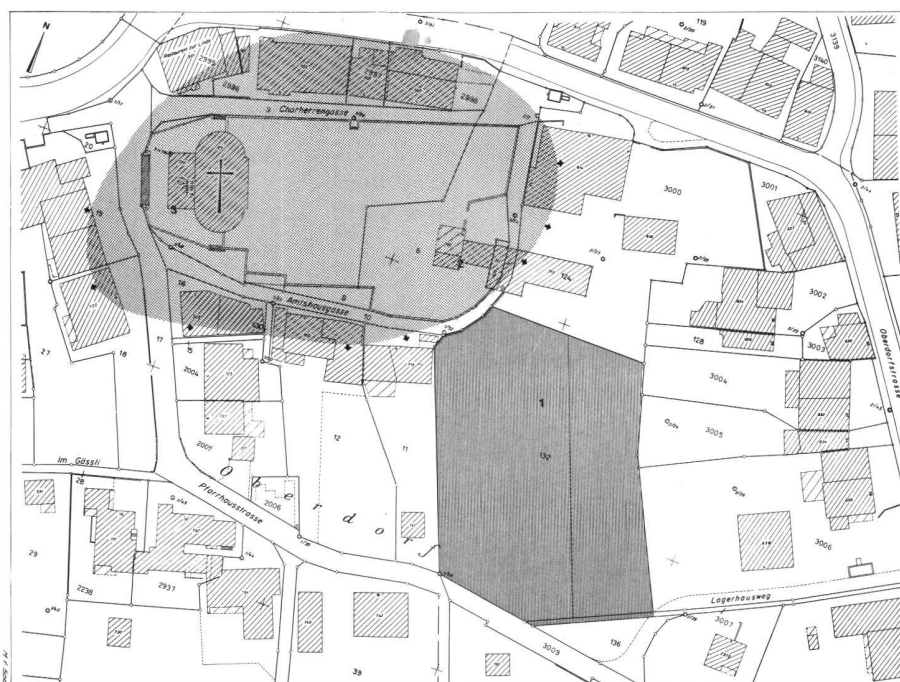
Abb. 1 Embrach: Lage der Ausgrabung 1992. M 1: 2000.  
Gerasterte Fläche und Pfeile = ungefähre Lage des Chorherrenstifts; schraffierte Fläche (1) = Ausgrabungsgelände 1992; 2 = Untersuchung Friedhofsgebäude; 3 = Untersuchung 1977/78 (Kirchenrenovation). Reproduziert mit Bewilligung des Meliorations- und Vermessungsamtes des Kantons Zürich vom 6. Juni 1994.

Eine Friedhofserweiterung nahe der reformierten Kirche im Dorfkern von Embrach war Anlass für eine Rettungsgrabung der Kantonsarchäologie Zürich, die von August bis Dezember 1992 dauerte (Abb.1.1: schraffierte Fläche und Abb. 2).<sup>1</sup> Die Zone um die im 18. Jahrhundert erbaute reformierte Kirche war schon in den 50er und 70er Jahren Gegenstand archäologischer Untersuchungen gewesen.<sup>2</sup> Damals kamen mehrere Gebäudefundamente zum Vorschein, die sehr wahrscheinlich im Zusammenhang mit dem ehemaligen Chorherrenstift stehen, das v.a. aus spätmittelalterlichen Quellen bekannt ist.

Bei Ausgrabungsbeginn standen uns neben diesen ersten archäologischen Untersuchungen historische Überlieferungen über eine klerikale Gemeinschaft in Embrach zur Verfügung. Dieses 1524 aufgehobene Chorherrenstift und die dazugehörigen Chorherrenhäuser befanden sich nördlich des Grabungsgeländes. Teile davon sind in heute noch erhaltenen umfunktionierten Gebäuden erkennbar (Abb. 1: gerasterte Fläche).

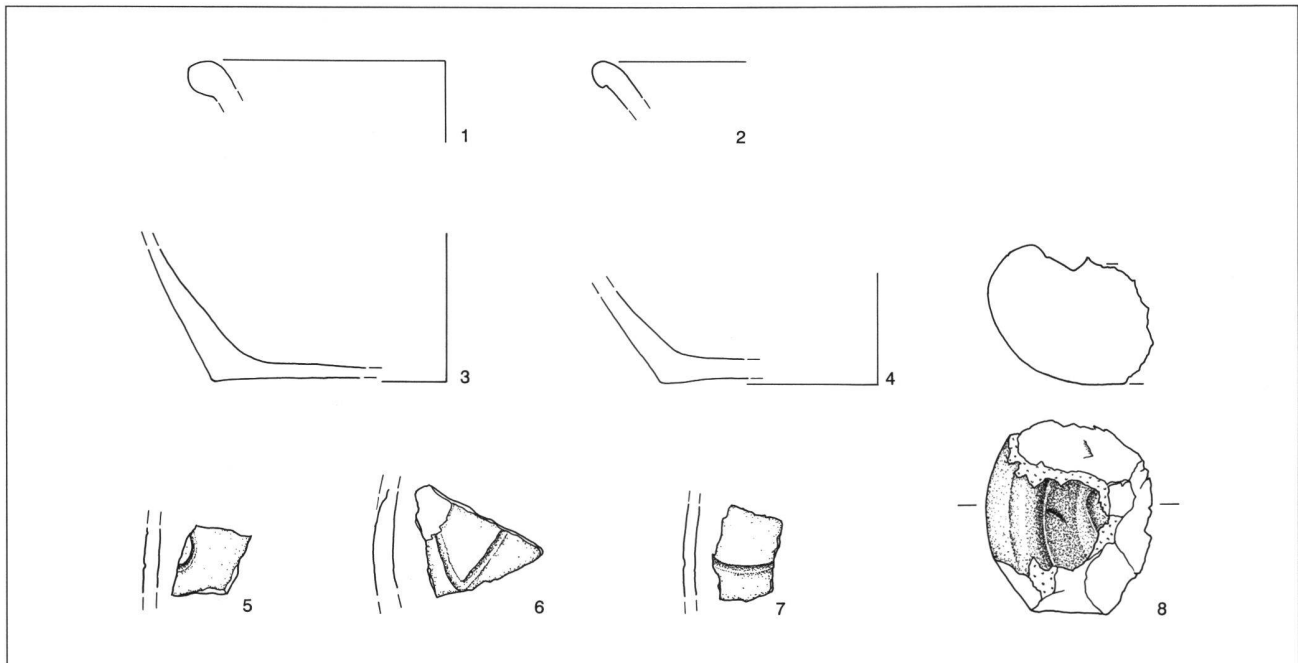
Abb. 9 Funde aus der Verfüllung des Grubenhauses 2. 1–7: Keramik, 8: Glas. M 1:2.

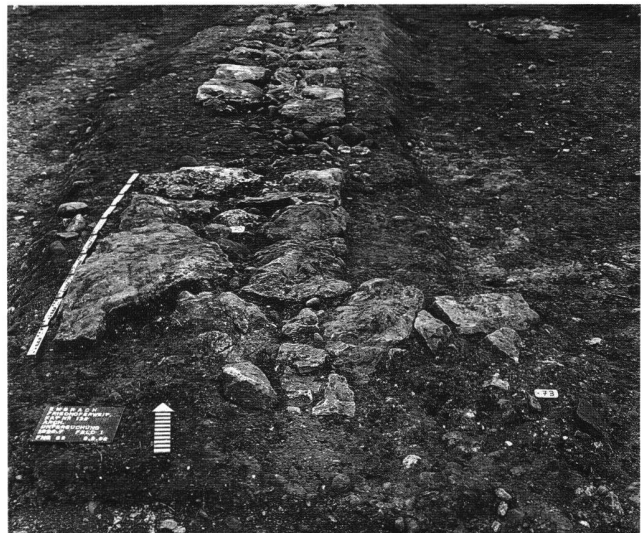
Abb. 13 Gebäude 1: Fundamentgräben 1 und 3. Blick von Süden.

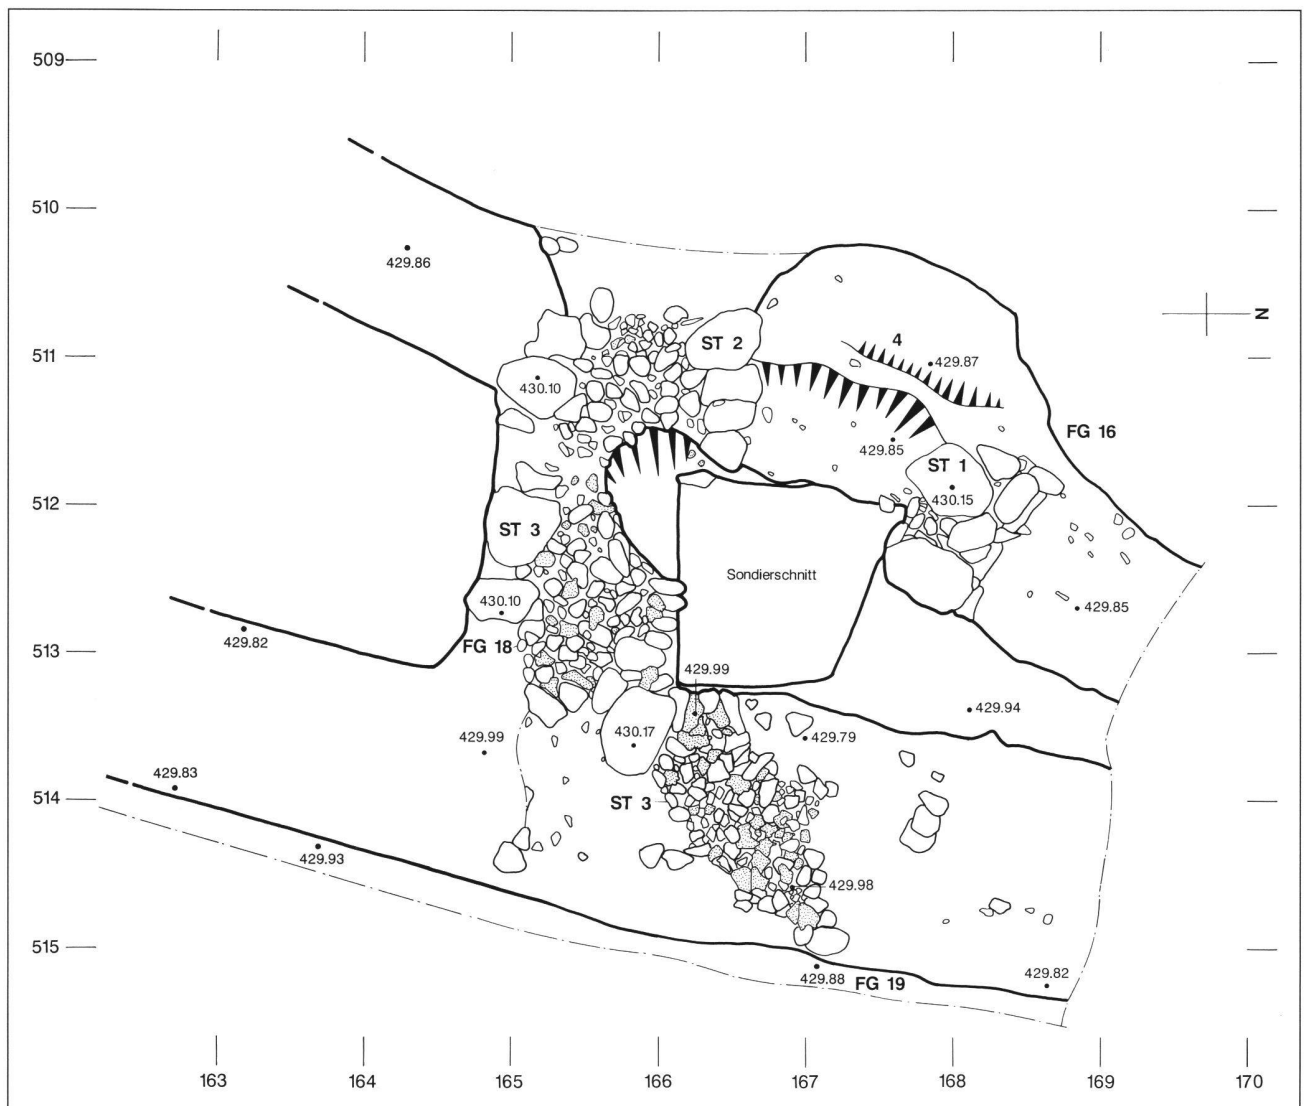
Abb. 16 Die Verbindungsfundamente von Gebäude 1 und 2. Fundamentgräben 16, 18, 19 und Fundamente ST 1, 2 und 3. M 1:50.

In Fundamentgraben 16 finden wir von Norden nach Süden gesehen drei Bereiche mit einer letzten Steinlage (Abb. 16: ST 1, 2, 3). Das nördliche Fundament ST 1 besteht ausschliesslich aus wenigen Bruchsandsteinen; das weiter südlich gelegene Fundament ST 2 mit vier grossen, quer in den Fundamentgraben auf einer Reihe gesetzten Bruchsandsteinen. Diese lagen über einer dünnen Bauschuttschicht, die wahrscheinlich dem ursprünglichen Gebäude 1 angehörte. Daraus lässt sich ableiten, dass das Gebäude 1 teilweise abgebrochen und durch das neue Mauerwerk an Gebäude 2 ersetzt wurde. Steinlage 3 muss mit derjenigen in Fundamentgraben 19 gleichgesetzt werden.

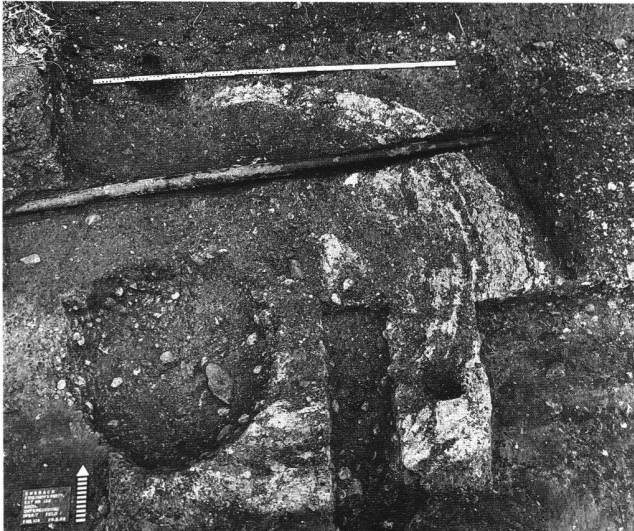
Abb. 18 Mörtelmischwerk 1 in der Fläche. Blick von Süden.

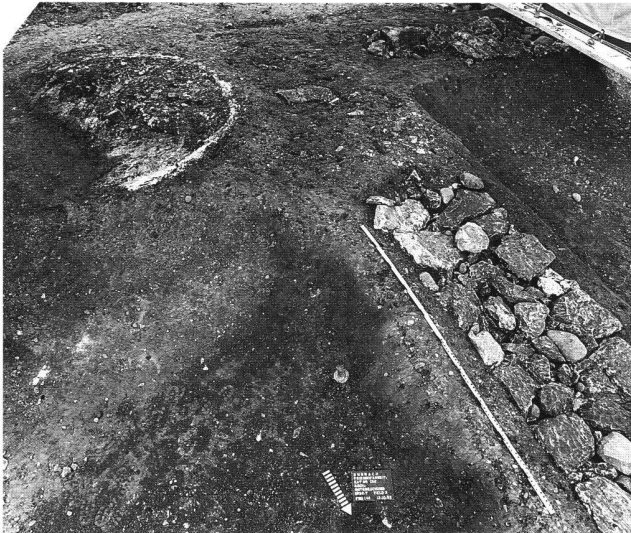
Abb. 20 Lage des Mörtelmischwerks 2. Blick von Nordosten.

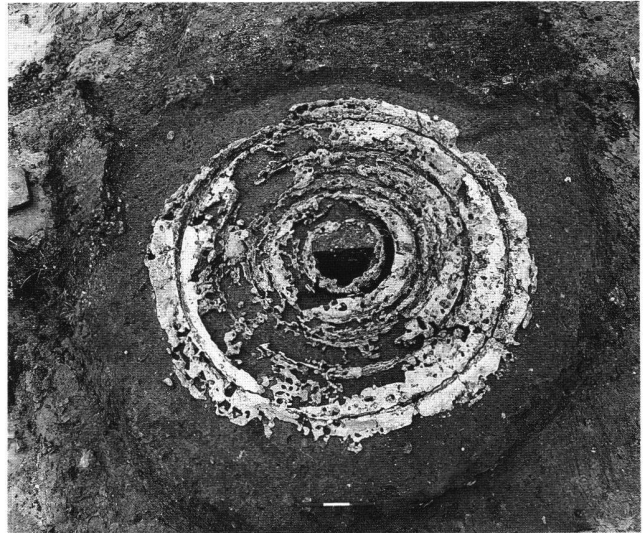
Abb. 24 Das Mörtelmischwerk 4 in der Fläche. Blick von oben.

**Mörtelmischwerk 4. Befundbeschreibung (Abb. 23–24):** Dieses Mörtelmischwerk war mit Abstand das am besten erhaltene. Es lag im Geviert von Gebäude 1, ca. 75 cm östlich von Fundamentgraben 5 und unmittelbar in der Nähe von Fundamentgraben 14 (Abb. 3). Die bis 8 cm mächtige Mörtelscheibe in den siltig-humosen Übergangshorizont eingetieft. Durchmesser 1,80 m. Verfüllung der Mischwerkgrube aus siltig-humosem, teilweise sandigem Material. Randbereich der Grube mit hartem, abgebundenem Mörtel, der sich vom übrigen Mörtel deutlich unterscheidet. Konzentrische Rillen (Breite ca. 3–5 cm, Abstand zwischen den Rillen 15–30 cm) auf der gesamten Fläche des Mörtel-
