# Il Palazzo Torriani e la problematica del restauro nel nucleo storico di Mendrisio

Autor(en): **Cardani Vergani, Rossana**

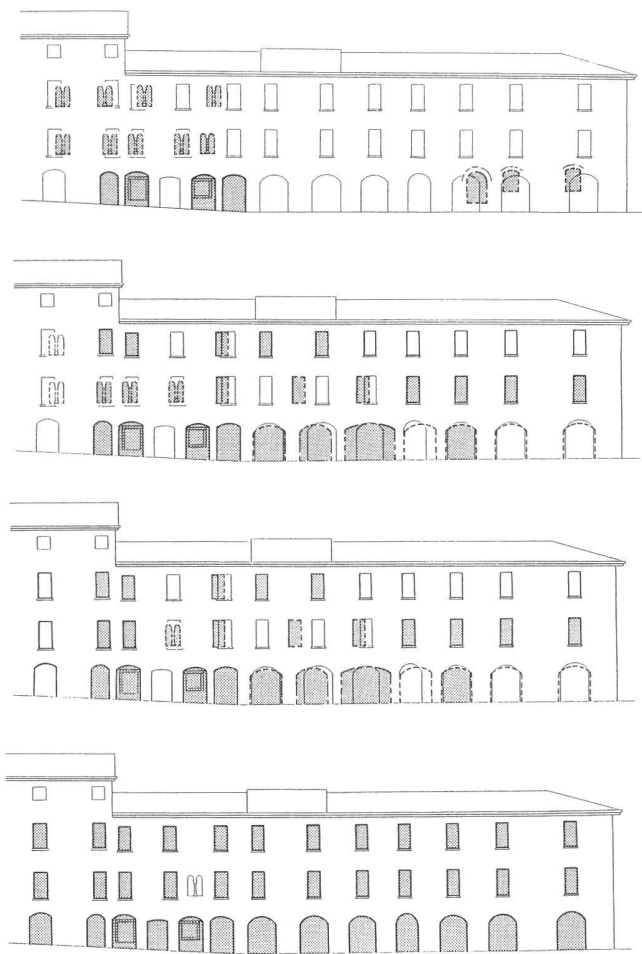
In secondo luogo, su via San Damiano vengono uniformate le finestre, che diventano così in asse e presentano il caratteristico arco schiacciato (fig. 10).

Fig. 10 Le diverse fasi costruttive ('400, '600, '700, '800) lette attraverso le aperture su via San Damiano.

Il primo grande intervento riguarda la planimetria della corte sud, che da una forma trapezoidale assume quella quadrangolare, che vediamo ancora oggi.
