# Ein vorgefertigter Blockbau der Zeit um 1500? Das bemalte Haus Hauptstrasse 6 in Menzingen ZG

VON ADRIANO BOSCHETTI-MARADI und HEINI REMY

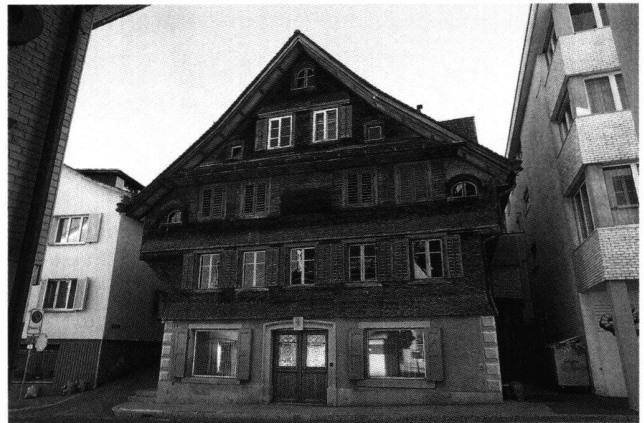
Abb. 1 Die Südfassade (Gassenseite) des Hauses Hauptstrasse 6 in Menzingen vor dem Umbau 2004. Blick nach Norden.

Der Blockbau Hauptstrasse 6 steht an der Nordseite der Menzinger Hauptstrasse, nahe dem westlichen Dorfausgang und südwestlich der Pfarrkirche (Abb. 1 und 3).<sup>1</sup> Das Gebäude befindet sich in einer Hanglage, das heisst das unterste Geschoss bildet von der Strasse her gesehen das Erdgeschoss, während im Hinterhaus das erste Obergeschoss auf der Höhe des Aussenniveaus liegt. Über dem gemauerten Erdgeschoss erheben sich in Blockbauweise zwei Obergeschosse. 1941 ist beim Erneuern der Schindeln an der Fassade ein aufgemaltes spätgotisches Kruzifix zwischen Ranken beobachtet worden.<sup>2</sup> Die Kantonsarchäologie hat daher den geplanten Umbau der beiden Obergeschosse begleitet. Im Mai und Juni sowie im September 2004 führte Heini Remy im Haus archäologische Untersuchungen durch, und Heinz und Kristina Egger nahmen dendrochronologische Datierungen vor.<sup>3</sup> Bald nach der Entfernung der modernen Wandverkleidungen im Innern zeigte sich, dass die Kammern des ersten Obergeschosses ausgemalt waren, unter anderem mit der Darstellung eines Pilgers mit der Jahreszahl 1535. Die ausgemalten Räume sind dank des Entgegenkommens des Eigentümers noch während der Umbauarbeiten unter Denkmalschutz gestellt worden.<sup>4</sup> Peter Meier (Lorenzi und Meier AG, Zürich) hat die Wandmalereien unter Aufsicht der kantonalen Denkmalpflege konserviert und zum Teil restauriert.<sup>5</sup>

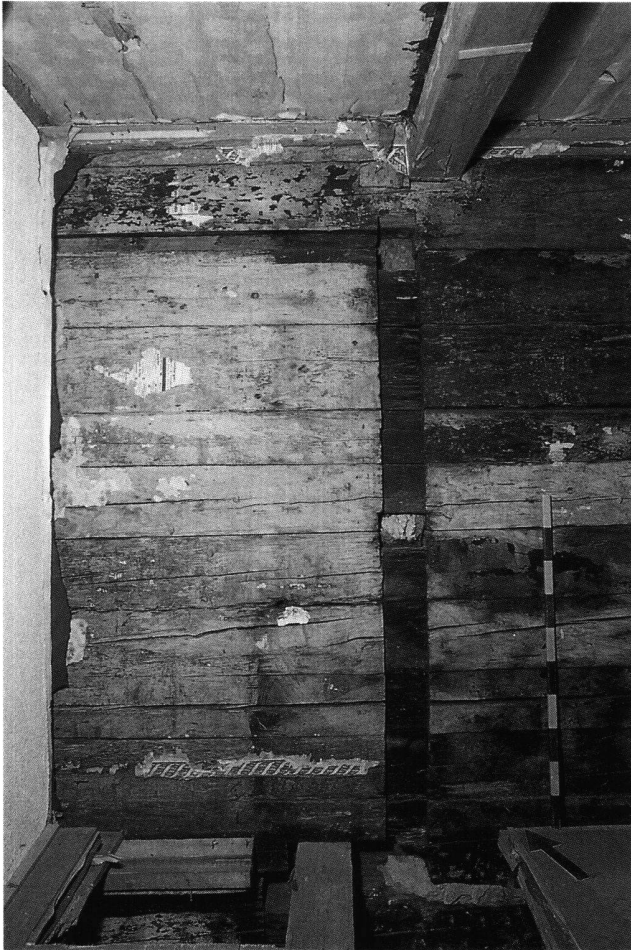
Abb.9 Menzingen, Hauptstrasse 6: Nordwand des zweiten Obergeschosses von innen. Die abgebrochene Ostwand der Kammer links war mit einer Nut und nur drei einzelnen Blockvorstössen (zuoberst, in der Mitte und zuunterst) mit der Nordwand verbunden. Blick nach Norden.

die Verbindungen zwischen den anderen Fassaden mit Binnenwänden und unter den Binnenwänden zu (Abb. 9 und 16). Der Abschlussbalken des ersten Obergeschosses ragt 2,5 m über die Westfassade hinaus und hat wahrscheinlich einst beidseitig – also auch im Osten – die

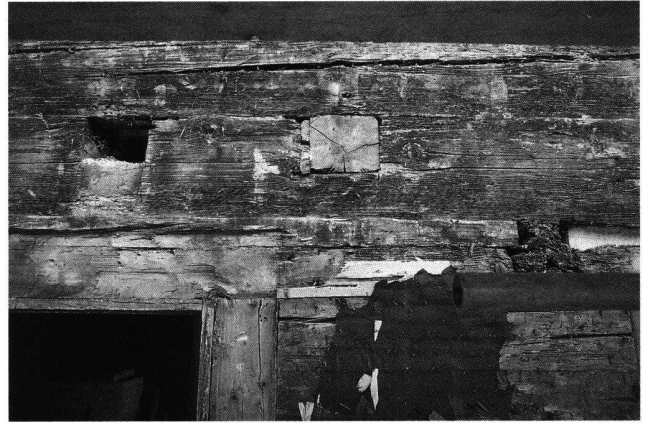
Abb.10 Menzingen, Hauptstrasse 6: Südfassade mit den «fassadensichtigen» Deckenbrettern des ersten Obergeschosses und dem abgesägten Vorstoss des obersten Balkens der Trennwand zwischen den beiden Kammern des ersten Obergeschosses. Darüber links der ebenfalls abgesägte unterste Vorstoss der Trennwand der Kammern des zweiten Obergeschosses. Blick nach Norden.

Die Decke des ersten Obergeschosses beziehungsweise der Boden des zweiten Obergeschosses ist an der Gassenfassade sichtbar (Abb. 6, 10 und 18). Der unterste Balken des zweiten Obergeschosses liegt also auf den Bodenbrettern. Im Innern lässt sich feststellen, dass die Deckenbretter des ersten Obergeschosses traufseitig eingenutet sind. Sie sind aber sowohl an der Nord- wie auch an der Südfassade sichtbar und laufen unter den von

Deckenbretter in Falzen, so dass auf dem Kammerboden im zweiten Obergeschoss der oberste Wandbalken sichtbar ist (Abb. 7 und 10). In der Hauptkammer wurde die Decke ursprünglich mit einem in Ost-West-Richtung verlaufenden Unterzug getragen, von dem sich die Aussparungen in den Seitenwänden erhalten haben. An der Nordwand befinden sich – möglicherweise sekundäre – Aussparungen für Bälkchen, die in Nord-Süd-Richtung unter der Decke

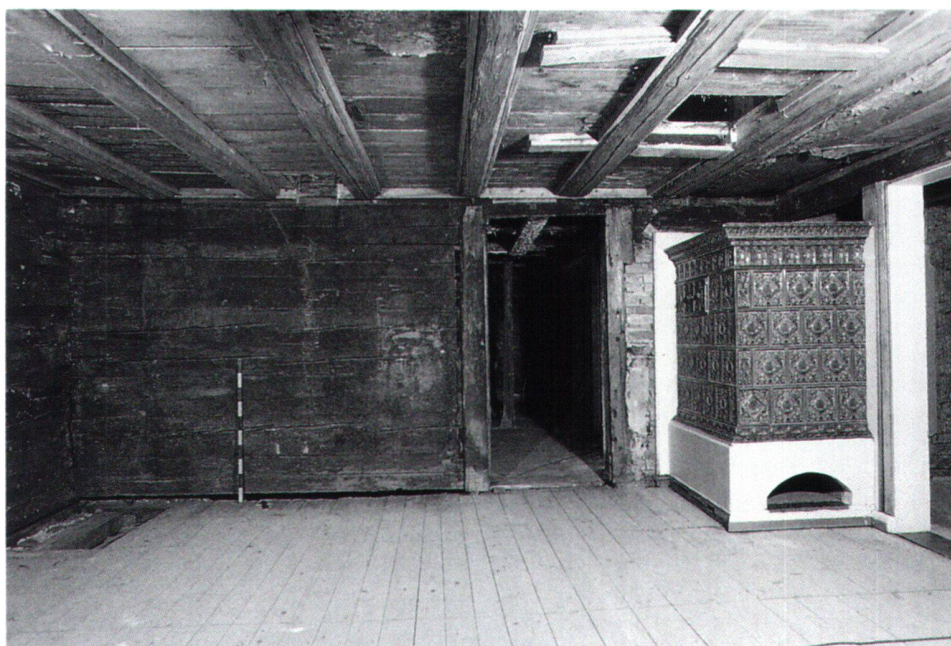
Abb. 11 Menzingen, Hauptstrasse 6: Nordwand der Stube im ersten Obergeschoss mit den beiden als «Mantelstüde» ausgebildeten Pfosten der Stubentür. Rechts der 2004 abgebrochene Kachelofen von 1904 am Standort des originalen Kachelofens. Blick nach Norden.

Beide Kammern des ersten Obergeschosses haben je eine Tür nach Norden zur Küche sowie eine gemeinsame Verbindungstüre (Abb. 4 und 7). Die Türen vom Küchengang zur grossen Hauptkammer (Stube) und von diesem Raum zur Nebenkammer weisen Mantelstüde auf, das heisst Türpfosten, die in beiden Räumen über die Wandfluchten hinausragen und die Wandbalken übergreifen (Abb. 11). Die oberen Ränder der Mantelstüde sind mit

In der Nordostecke der Stube lässt sich der ursprüngliche Standort des Kachelofens an der Stelle des bis 2004 bestehenden Kachelofens bestimmen (Abb. 4, 7 und 11). Am Mantelstüde der benachbarten Stubentür fehlt nämlich unterhalb einer bestimmten Höhe die Nut für Wandbalken, weil dort schon immer die Ofenwand aufgemauert war. Dies ist für das Spätmittelalter ein seltener Befund. Ob der Kachelofen ursprünglich auch die Kammer östlich der Stube direkt beheizte, lässt sich aufgrund von Fehlstellen in der originalen Ostwand der Stube nicht mehr beurteilen. Im Bereich der ehemaligen Küche finden sich keine Spuren einer Herdstelle. In Küche und Gang sind aber alle alten Oberflächen von Rauch und Russ geschwärzt.

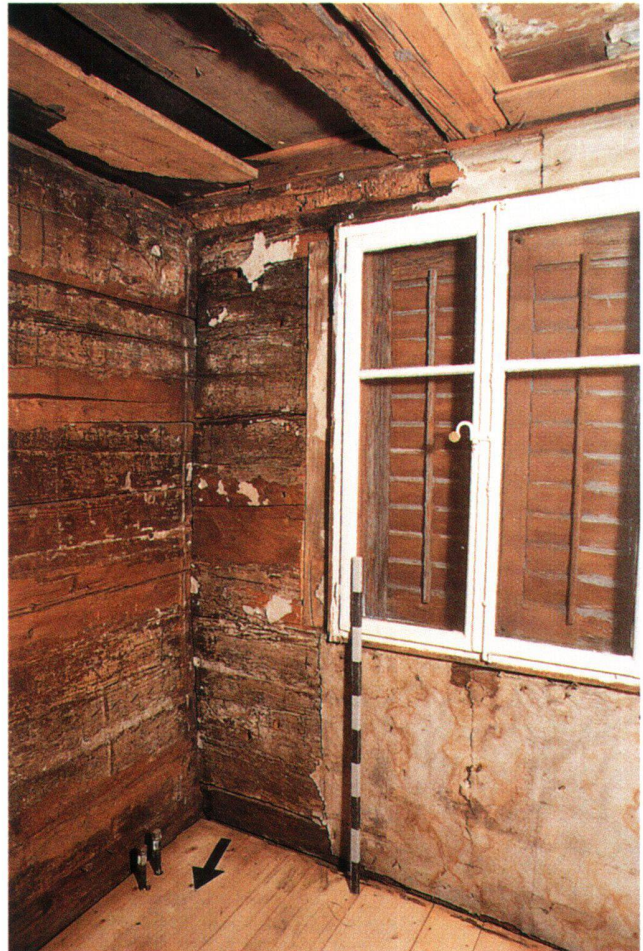
Abb. 12 Menzingen, Hauptstrasse 6: Die Südostecke der Stube im ersten Obergeschoss, Blick nach Südosten. An der Trennwand zur kleinen Kammer links Reste von Bemalung, insbesondere von Quaderimitation (unten). An der Südwand rechts abgesägte Deckenbretter (oben).

Die Süd- und Westfassade sowie die beiden Kammern im ersten Obergeschoss weisen Reste einer Bemalung auf. Die Bemalung ist auf einem weissen Kalkgrund aufgetragen, der auch Fugen zwischen Balken füllt. In der Stube sind sowohl die Sockelzone, als auch die Südostecke mit schlecht erhaltenen Imitationen von Steinquadern geziert (Abb. 12).<sup>25</sup> Darüber liegen mit senkrechten Streifen

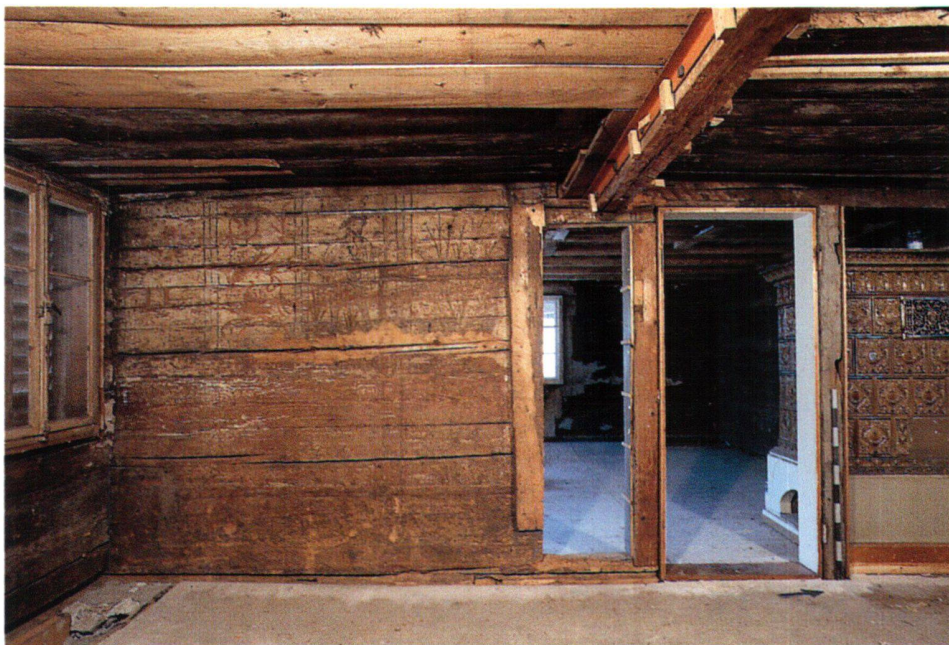
Abb. 13 Menzingen, Hauptstrasse 6: Bemalung der Westwand der kleinen Kammer im ersten Obergeschoss (Trennwand zur Stube), Blick nach Westen.

Sehr gut erhalten sind weitere Malereien an der Westwand der kleineren Kammer neben der Stube (Abb. 13). In Feldern sind (von links nach rechts zwischen Südfassade

und Türe) ein Ornament mit roten Punkten, rote Ranken, die Figur eines Pilgers sowie eine grüne Pflanze mit roten Früchten dargestellt. Der schreitende bärtige Pilger ist mit engen Strümpfen, einem weiten Mantel und einem breitkrempigen schwarzen Hut bekleidet. Er trägt eine Halskette, eine Feldflasche und den charakteristischen langen Stab in der Hand. Über dem Pilger ist die Jahreszahl 1535 angebracht.<sup>26</sup> Die kräftigen schwarzen Konturlinien sind, soweit erkennbar, zum Teil farbig ausgemalt: rot für die Lippen, gelb für die hölzerne Feldflasche und den Stab (Abb. 14). Auch die Türe in dieser Wand ist von einer linearen roten Malerei eingefasst. Besonders bemerkenswert ist der Umstand, dass sich weite Teile der Deckenbemalung mit rotem und blauem Wellenband- und Blumendekor erhalten haben (Abb. 15). Es ist anzunehmen, dass einst der ganze Raum ausgemalt war.<sup>27</sup>

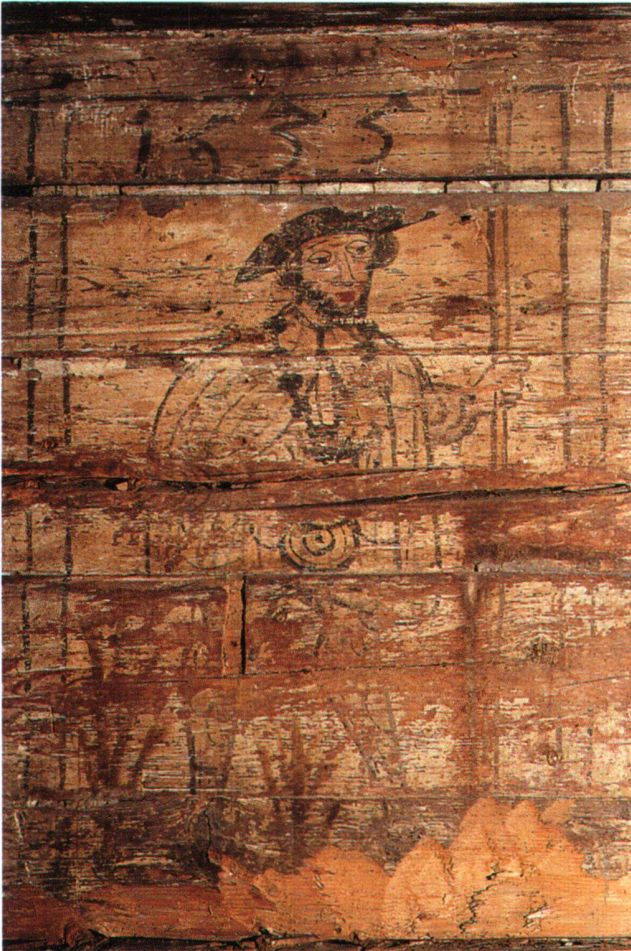
Abb. 14 Menzingen, Hauptstrasse 6: Der Pilger an der Westwand der kleinen Kammer im ersten Obergeschoss. Oben die Jahreszahl 1535. Blick nach Osten.

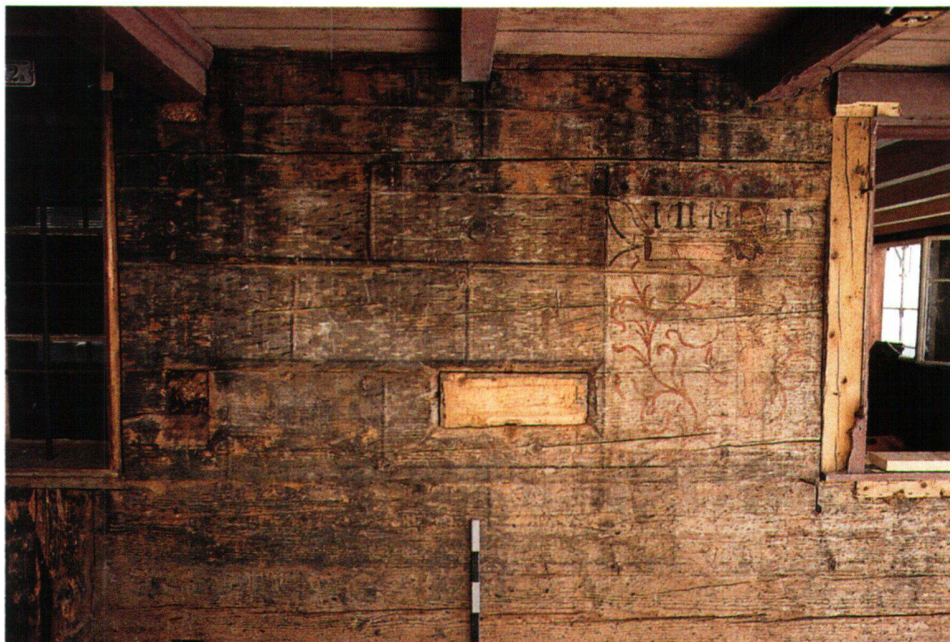
Abb. 16 Menzingen, Hauptstrasse 6: Quaderimitation und Kruzifixus an der Westfassade auf der Höhe des ersten Obergeschosses, Blick nach Osten. In der Mitte die originale Fensterluke.

Fensteröffnung an der Westwand des ersten Obergeschosses dürfte zum ältesten Bestand gehören (Abb. 8 und 16). Dieses Fensterchen – oder besser: diese Luke – ist nur 90 cm breit und so hoch wie ein Balken. Die Kanten sind innen und aussen mit einer sauber ausgearbeiteten Fasse versehen.

Die Malerei an den Aussenfassaden des Hauses hat sich unter den Schindeln in Resten an der Südfassade und vollständiger unter der Laube an der Westfassade erhalten (Abb. 16 und 18). Es handelt sich um eine grossflächige, sorgfältig ausgeführte Steinquader-Imitation. Die rechteckigen Quader sind diagonal in ein schwarzes und ein

Balken hin. Schliesslich ist die zugesetzte Fensteröffnung in der Westfassade übermalt und stammt damit von einem Zustand vor 1535 (Abb. 8 und 16).<sup>36</sup>

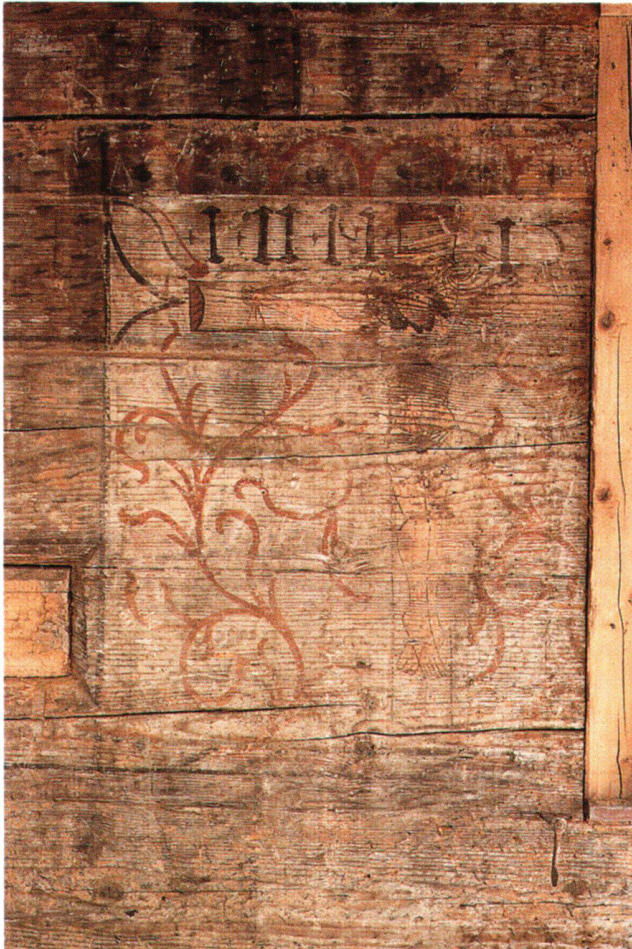
Abb. 17 Menzingen, Hauptstrasse 6: Der Kruzifixus an der Westfassade mit der Inschrift «INRI 15(...)», Blick nach Osten.

Rechts des Hauseinganges ist wie bei einem gerahmten Bild ein Feld für die Darstellung des Kreuzifixes ausgespart (Abb. 17). Das Kreuz wird seitlich und unten von einem roten Strich umrahmt und oben mit einem mit schwarzen Punkten geschmückten Bogenband begrenzt. Der Kreuzifixus ist nicht von Assistenzfiguren flankiert, sondern von roten kräftigen Ranken umgeben. Das Kreuz selbst ist aus im Querschnitt halbrunden Stämmen gezimmert. Christus neigt sein Haupt mit offenen Augen sanft nach rechts, die

Füsse sind übereinander geschlagen und mit einem Nagel befestigt. Der goldgelbe Nimbus zeichnet Christi Haupt aus, seine Haut ist hellbeige wiedergegeben, der geknotete Lendenschurz ist weiss, und aus Christi Wunden fliesst rotes Blut. Über dem linken Kreuzarm sind in gotischer

Minuskel die Buchstaben INRI angebracht und auf der gegenüberliegenden Seite sind nur noch die ersten beiden Ziffern (15..) einer Jahreszahl zu lesen.<sup>29</sup>

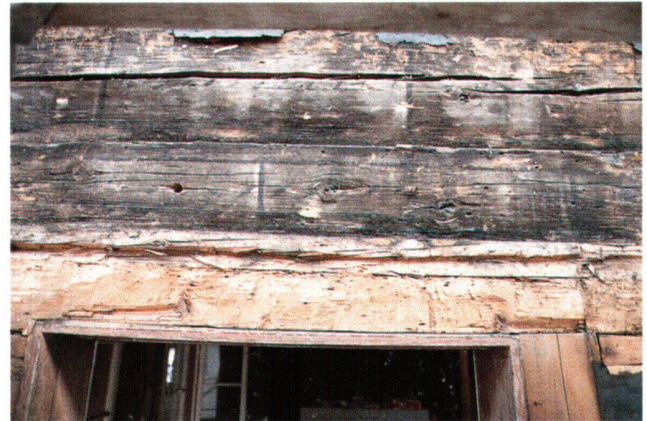
Abb. 18 Menzingen, Hauptstrasse 6: Reste der Quaderimitation an der Südfassade über dem ersten Obergeschoss. Darunter die fassadensichtigen Bretter der Decke über dem ersten Obergeschoss. Blick nach Norden.

der Südfassade aber zwei runde Löcher von 1,5 cm Durchmesser (Abb. 18). Sie dienten der Führung von Schnüren für aufklappbare Schlagläden. Tatsächlich weisen die Löcher eine abgewetzte, ausgefeilte Unterkante auf. Eine zugesetzte und höchst wahrscheinlich 1535 übermalte

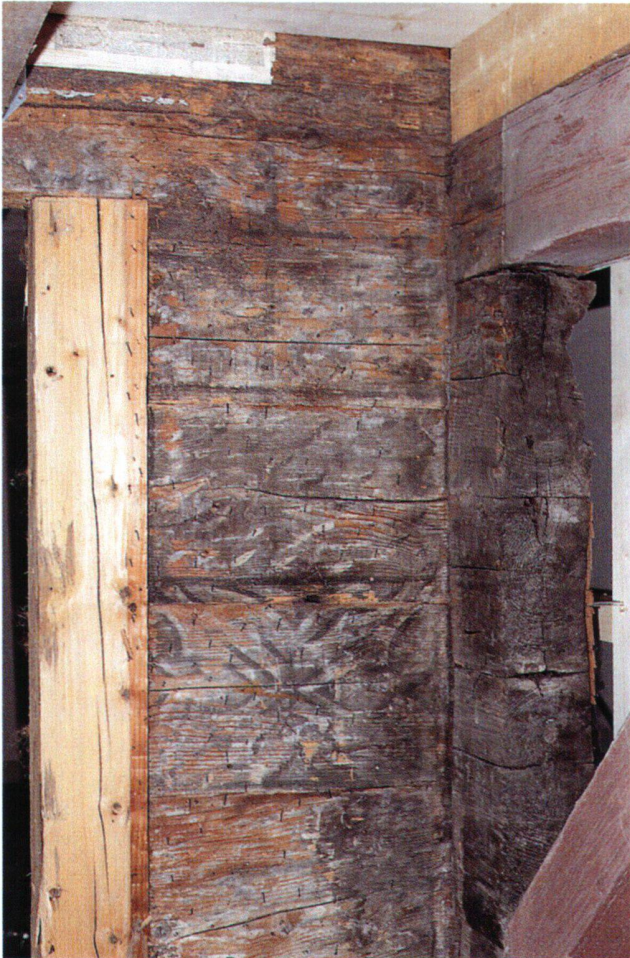
Abb. 19 Menzingen, Hauptstrasse 6: Südwestecke des Hauses, Blick nach Osten. Imitation verzierter Eckquader. Oben rechts ein Tragbalken der westlichen Laube.

Lauben getragen. Er ist mit einer Strebe unter der westlichen Laube abgestützt (Abb. 19).

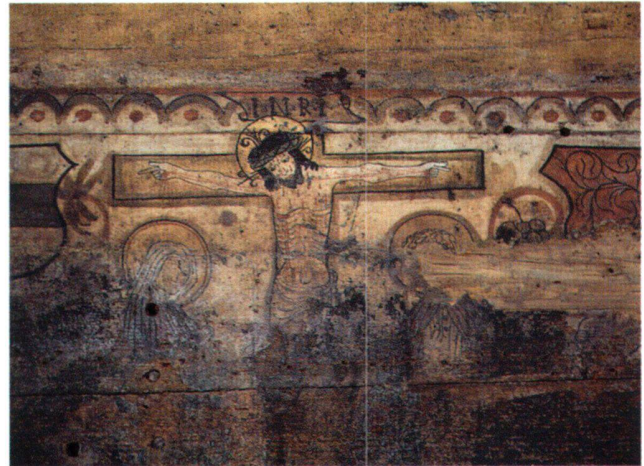
Abb. 20 Zug, Grabenstrasse 30. Bohlenmalerei von 1524 im ersten Obergeschoss des Wohnhauses in der Altstadt.

handelt es sich um Darstellungen von Kreuzigungsszenen in Wohnräumen des ersten Obergeschosses am Ostrand der Altstadt (heute Grabenstrasse). Sie sind durch Inschriften in die Jahre 1524, 1537 und 1541 datiert (Abb. 20).

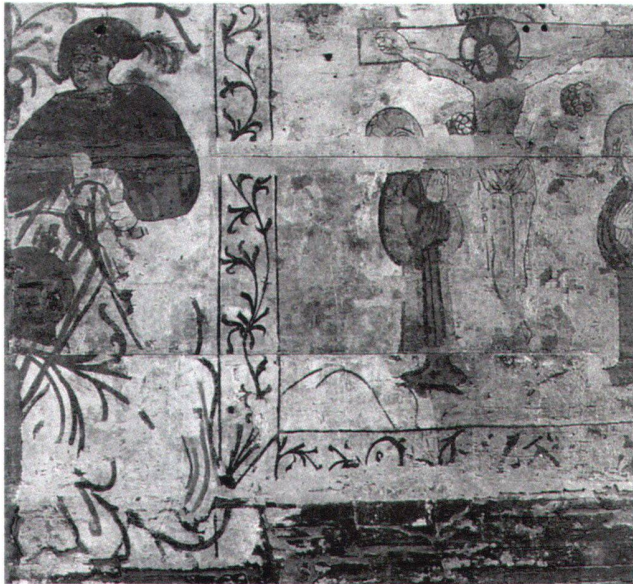
Abb. 21 Baar, Rathausstrasse 6/8, vermutlich ehemaliges Rathaus. Bohlenmalerei von 1540 im Erdgeschoss des nach 1470 erbauten Ständerbaus. Heute ausgebaut und im neuen Gemeindehaus Baar ausgestellt.

licher Überlegungen ebenfalls in die Zeit um 1540 zu datieren (Abb. 21).<sup>30</sup>

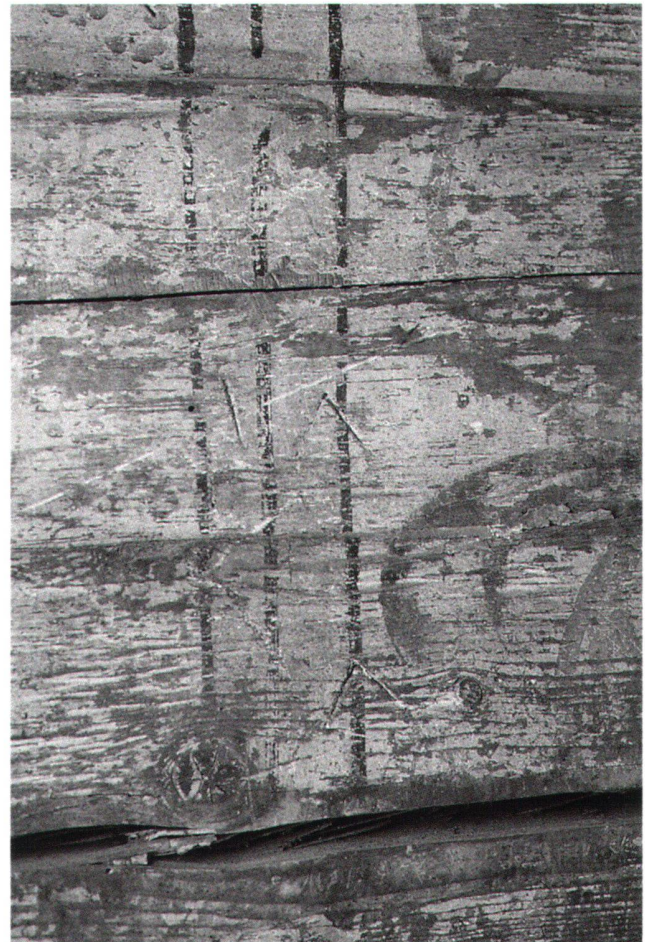
Abb. 22 Menzingen, Hauptstrasse 6: 1535 übermalte, eingekerbte Zahlzeichen («Abbundzeichen») an der Westwand der Kammer im ersten Obergeschoss, Blick nach Westen.

Einzelne Merkmale weisen darauf hin, dass sich die frühe Baugeschichte des Hauses Hauptstrasse 6 nicht auf eine einzige Bauphase beschränkt. Mit den Malereien von 1535 sind eingekerbte römische Zahlzeichen übermalt (Abb. 22). Dies lässt sich sowohl an der Wand zwischen den beiden Kammern des ersten Obergeschosses wie auch an der Westfassade beobachten. Die Zahlzeichen sind in einer senkrechten Reihe in korrekter Folge von unten nach oben angebracht. Weitere eingekerbte Zahlen befinden sich an

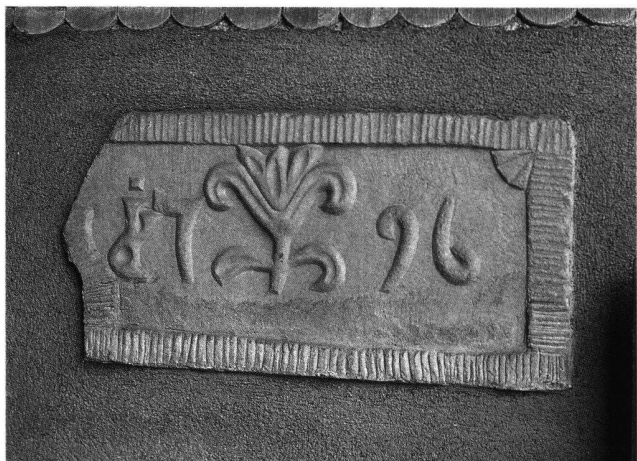
Abb. 23 Menzingen, Hauptstrasse 6: In der Westfassade des Kellersockels eingemauerter Stein mit der Jahreszahl 1796. Blick nach Osten.

schosses (Abb. 23).<sup>58</sup> Das Haus war damals im Besitz des Wirtes Adalrich Zürcher.<sup>59</sup> Nach mehreren Besitzwechseln im Verlauf der zweiten Hälfte des 19. Jahrhunderts kaufte der Sattler Silvan Weber das Haus 1904/06.<sup>60</sup> Er liess den Kachelofen ersetzen, das gemauerte Erdgeschoss umbauen und den Erdgeschoss-Eingang an die Hauptstrasse verlegen.<sup>61</sup> Am Stichbogenportal stehen die Jahrzahl 1911 und

Weitere eingreifende Umbauten datieren in das Jahr 1796. Damals wurden die Räume im Obergeschoss um zwei Balkenlagen erhöht, und das Haus erhielt einen neuen Dachstuhl (Abb. 8). Gemäss dendrochronologischer Datierung wurde dieser Dachstuhl nicht vor 1795 aufgerichtet.<sup>57</sup> In die gleiche Bauphase gehört eine Steinplatte mit der Jahrzahl 1796 an der Westfassade des Erdge-

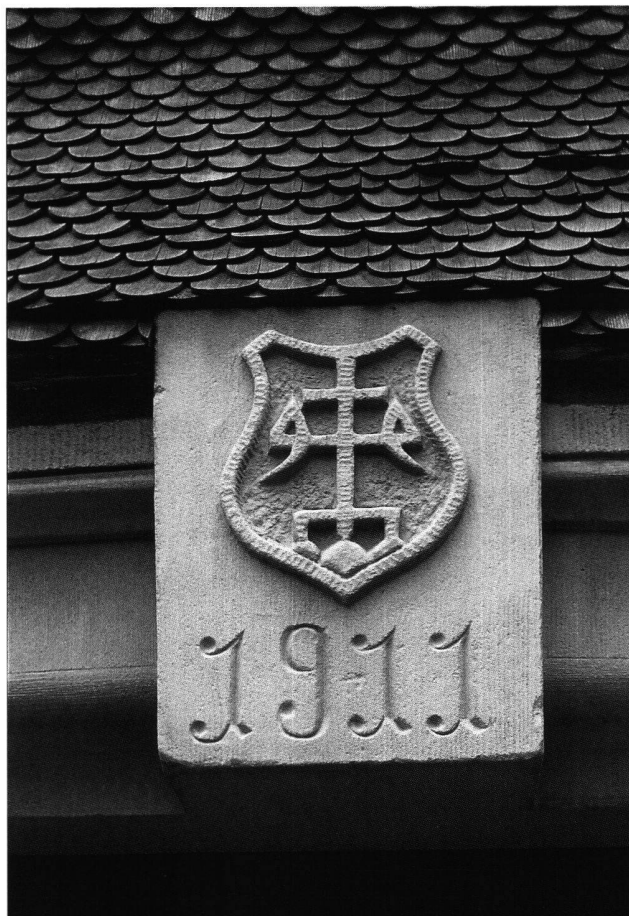
Abb. 24 Menzingen, Hauptstrasse 6: Portal des Kellers in der Südfassade mit Wappen Weber und Jahreszahl 1911. Blick nach Norden.

das Familienwappen Weber (Abb. 24).<sup>62</sup> Aufgrund gleicher Ofenkachelfragmente in der Vermauerung der Tür in der Nordfassade des ersten Obergeschosses wie im Erdgeschoss-Mauerwerk ist zu vermuten, dass die Zumauerung dieser Tür und damit auch die Trennung vom nördlichen Nachbarn wahrscheinlich damals erfolgte. Unter dem Namen «Sattlers Webers Haus» ist das Haus Hauptstrasse 6 in Menzingen bis heute bekannt.
