Zeitschrift: **Zeitschrift für schweizerische Archäologie und Kunstgeschichte = Revue suisse d'art et d'archéologie = Rivista svizzera d'arte e d'archeologia = Journal of Swiss archeology and art history**

# Das Rosenburgzimmer aus Stans im Schweizerischen Landesmuseum

von PETER RINGGER

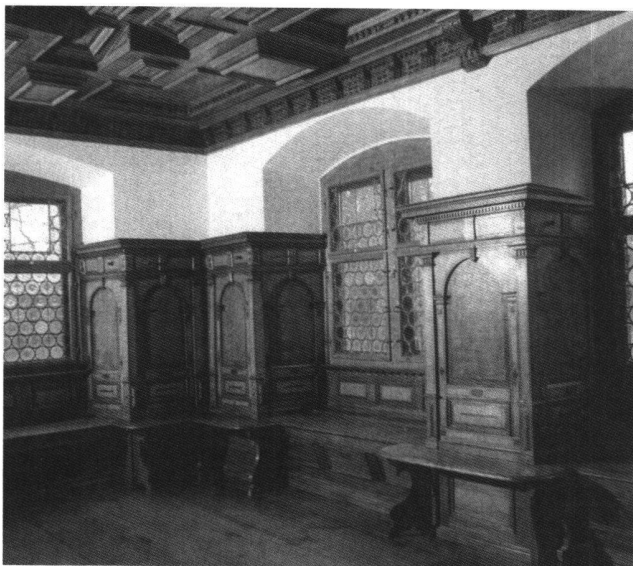
Abb. 2 Truhnbänke in den Fensternischen.

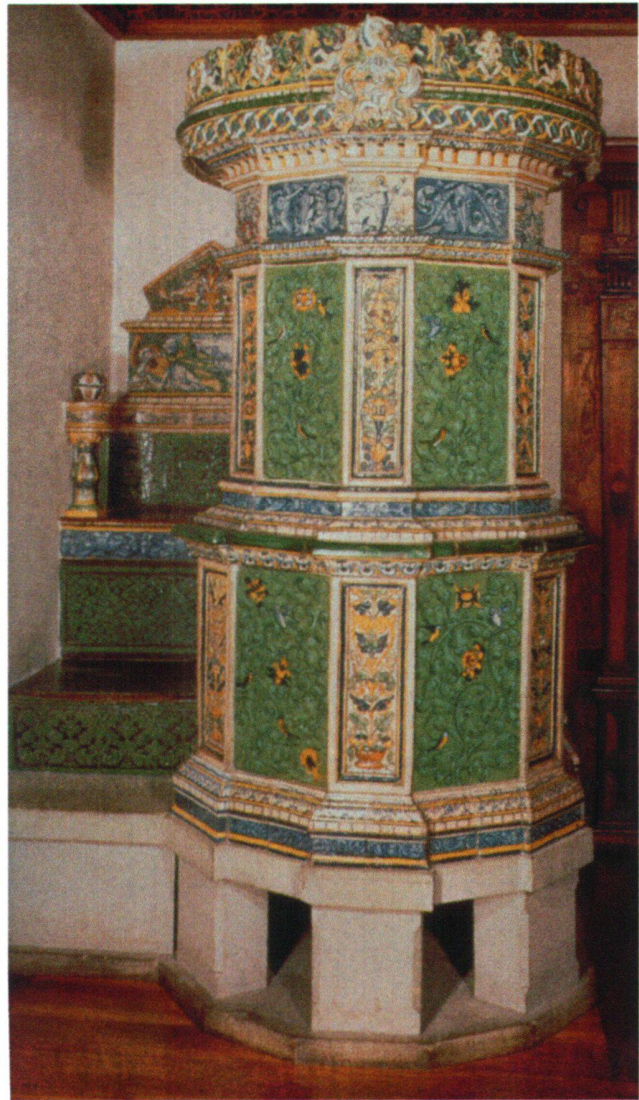
Abb. 7 Ofen, von Martin Knüsel, Luzern, datiert 1566.

Der Beheizung des Raumes dient ein meisterlich verfertigter Kachelofen (Abb. 7). Der sechseckige (hexagonale), nach oben verjüngt aufgebaute Turmofen steht auf erneuerten Sandsteinfüssen. Oben schliesst er mit einem stark auskragenden, feingliedrig verzierten Kranzgesimse ab. Die Ecken werden durch Lisenen mit aufgemalten Rankenkandelabern gebrochen. Die über die Füllkacheln vorstehenden aufrechten Streifen gliedern den Turm vertikal. Zur horizontalen Unterteilung tragen effektvolle Fuss-, Gurt- und Halsgesimse bei. Sie treten durch die Verkröpfungen um die Lisenen besonders augenfällig in Erscheinung. Ein gegen den Korridor (ehemals Nordseite) angehängter Feuerkasten und der über zwei Stufen zu erklimmende Ofensitz zwischen der (West-)Wand und dem Ofenkasten sind die übrigen Teile des Ofens.

Zu den Verzierungen gehören aus Vasen hochstrebende Ranken auf den Lisenen. Dagegen tummelt sich eine Schar lebensfreudiger Vögel in einem üppig wuchernden Krautwerk mit leuchtend gelben Blüten auf den hellgrünen Füllkacheln, die dazwischen stehen.

Die Attika ist in Fortsetzung der Lisenen mit Allegorien unterteilt: LUCRETIA, die auf Johannes Wasers Feldherrenzeit in Italien hinweist, erinnert an den Sturz des italienischen Königtums. FIDES ist eine Anspielung auf den standhaften Glauben. JUDITH macht auf die Klugheit und den Mut aufmerksam. Mit dem MEMENTO MORI wird auf die Vergänglichkeit alles Irdischen verwiesen. Als Konsequenz fordert RESPICE MORI auf, das Ende zu bedenken. Am Fries sind zwischen den Allegorien stilisierte Widderköpfe und von Putten gehaltene Tierstirnplatten abgebildet. Haben hier vielleicht die von Peter Flötner nach italienischen Vorbildern angewandten Bukranien Pate gestanden? Das kreisrunde, «auskragende Kranzgesims» ist von einem Flechtband umgeben. Darüber tummelt sich ein Reigen von Putten zwischen stilisiertem Rankenwerk.

Die unbeschwerte Farbenfreudigkeit und der Einsatz aller in der Entstehungszeit von 1566 geläufigen Gestaltungsmittel zeichnen den mehrmals mit «M K» (Martin Knüsel, Luzern), signierten Ofen als frühestes in der Schweiz bekanntes Beispiel der Majolika-Technik aus. Dem grossartigen Werk der führenden Hafner- und Ofenwerkstatt gebührt alle Aufmerksamkeit als einem Luxusobjekt mit vielseitiger Aussagekraft.

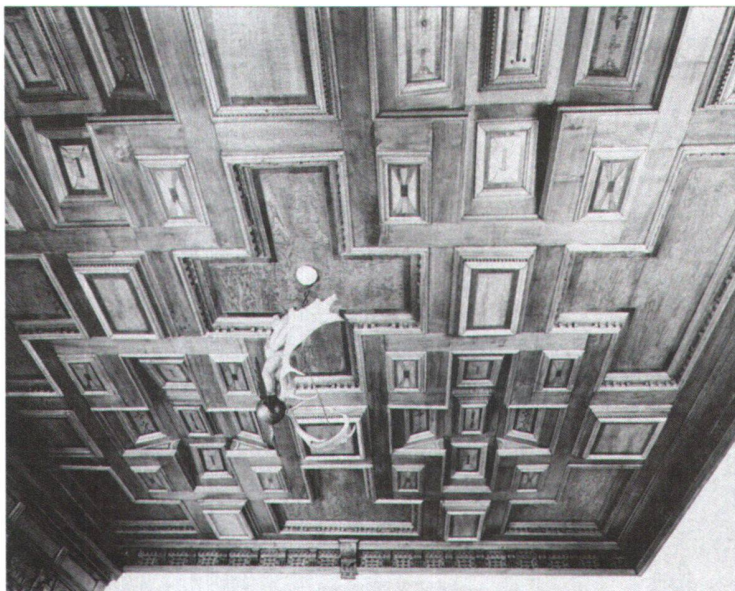
Abb. 9 Decke, mit schematischer Zeichnung.

Die Einteilung der Decke (Abb. 9) beruht auf geometrischer Ausrichtung: Ein zentrales Kreuz mit etwas reicherer Profileinfassung wird von vier weiteren axial dazu stehenden Kreuzen umgeben. Randständige T- und Winkelfelder belegen die sich dazwischen ergebenden Lücken teilweise. Grössere Hängekissen, die sich in ihren Ausmassen nach der Breite der Kreuzarme richten, nehmen die meisten übrigen Freiräume ein. Kleinere, um die Kreuze angeordnete, rechteckige Bossen füllen die restlichen Flächen aus.

Durch die Tiefenstaffelung auf drei Ebenen ergibt sich ein sehr bewegter, vollplastischer Eindruck. So laufen zum Beispiel die Kreuzarme vom Rahmenwerk rampenartig zum Kreuzmittelfeld empor. Dagegen schaffen die Hängekissen einen in den Raum eindringenden Kontrapunkt. Die Wichtigkeit der einzelnen Deckenglieder wird durch die Breite und die unterschiedliche Ausführung der sie einfassenden Profileisten betont. Neben feinem kommt auch gröberer Zahnschnitt mit durchbrochenem Rollwerk als gewichtige Verzierungen zum Einsatz. Die kräftige Farbe des nussbaumfurnierten Rahmenwerks hebt sich vom hellen Fladereschens- und gewimmerten Ahornholz der Felder spannungsvoll ab. Dazu wetteifern brandschattierte<sup>24</sup> illusionistische Kissenmotive auf den Kreuzrampen mit garbenähnlichen Einlagen um die Aufmerksamkeit des Betrachters. Diese Fülle verschiedener Gestaltungsmittel erweckt einen überreichen Eindruck, der beinahe verunsichert. Der Manierismus treibt hier sein Spiel und führt mit diesen Ausdrucksformen zur barocken Auffassung hin.

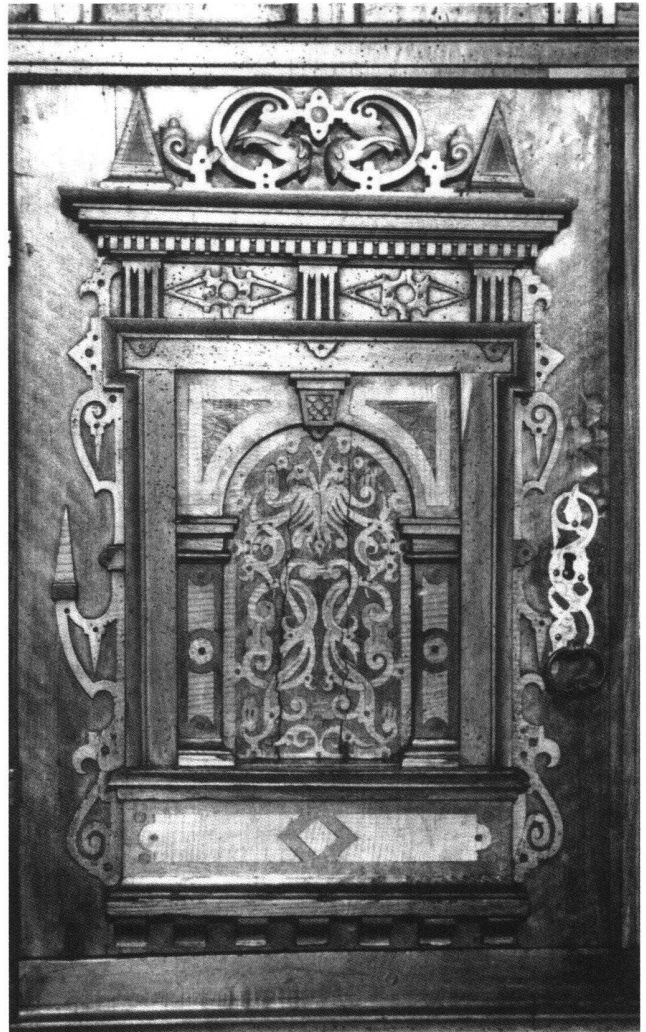
Abb. 13 Detail: Türchen Kredenzteil, mit Doppelladler.

leisten<sup>28</sup> rahmen die Füllungen ein. Aufgrund der Rahmenverbindungen des Beschlages und der kaum von den übrigen Türen abweichenden Furnierauswahl handelt es sich mit grösster Wahrscheinlichkeit um einen originalen Teil des Büfetts. Dies kann leider nicht mit letzter Sicherheit bewiesen werden. Sollte es trotzdem zutreffen, könnte darin die früheste in unserem Land bekannte Verwendung von Wellenleistenverzierungen erkannt werden. Es wäre denkbar, dass sie der zugewanderte Hans Stuntz als Halbfabrikat erworben und dannzumal als neuesten Mode-

schmuck in den Zierat des Büfetts einbezogen hat. Das ist eine der wenigen Möglichkeiten, ausser einer späteren Zutat, die mangels besseren Kenntnissen nicht ganz auszuschliessen ist. Immerhin folgt die andersartige Ausführung dieses unteren Türchens auch derjenigen am Giessfasskalter-Oberteil. Hier ist die Formgebung nach einer Vorlage überzeugend belegt, wie noch aufzuzeigen ist. Betrachten wir die zwei anderen Türen des Kredenzunterteils (Abb. 13): Über einer von Zahnschnittkonsolen getragenen Basis steht eine geohrte Füllung mit übergeordne-

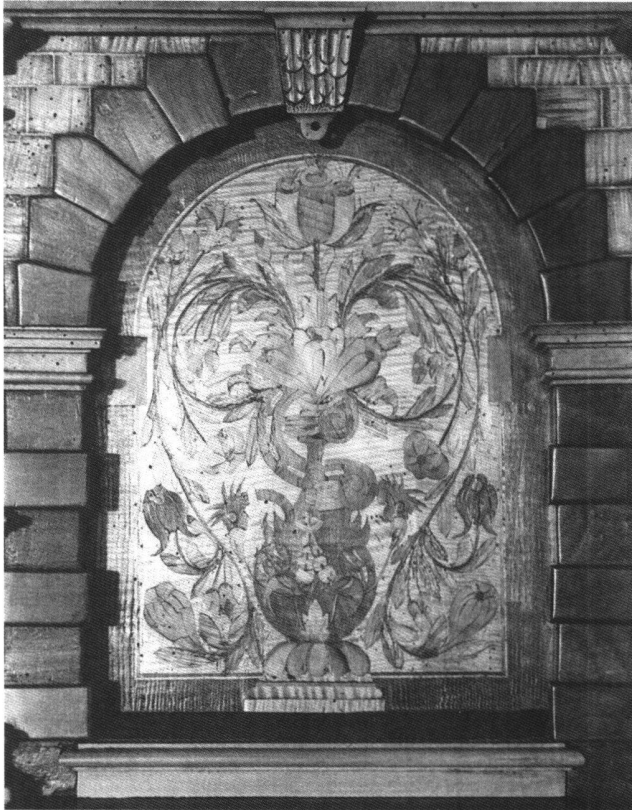
Abb. 18 Detail: zentrales Nischenrückwandfeld.

Eine Zeile von sechs kleinen Schublädchen steht für die Aufbewahrung der «Zwehelen» (Servietten) und von allfälligem persönlichem Besteck (Löffel) bereit. Darüber wird auf Augenhöhe ein bildnerisches Feuerwerk auf der Rückwand präsentiert. In der Mittelachse des Nischenteils lenkt ein feinteiliges, mehrfarbiges Rankenvasenmotiv die Blicke auf sich (Abb. 18). Ein plastischer Quaderbogen und Rustikamauerwerk umgeben als Kontrapunkt das kunst-

volle Zentrum des Büfets. Diese meisterhafte Darstellung kann mit einem Tiroler Beispiel von 1579<sup>33</sup> (Abb. 19) verglichen werden. Die gestalterische Mitte gewichtend, stehen beidseits von diesem Tafelfeld je ein Paar kleine, geschuppte, brandschattierte Pilaster. Sie bergen dazwischen eine mit Ochsenaugenfenstern überstellte Muschel-nische mit Beschlagwerkgrund. In Grossaufmachung trachten zwei periphere, mit Beschlagwerk reich verzierte

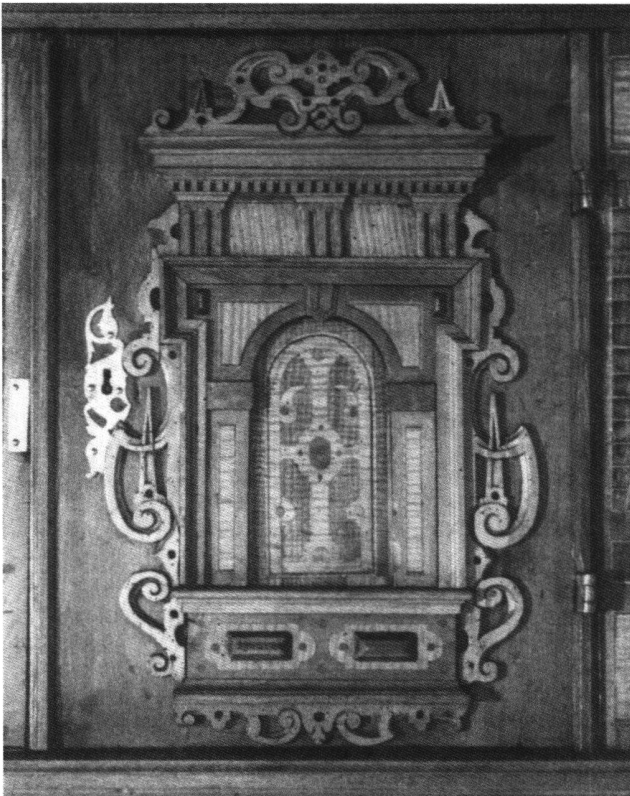
Abb. 24 Türen des Büfettoberteils.

Der Oberteil des Büfetts setzt sich aus drei zum Krenzen teil gehörenden Türen und der in ihrer Aufmachung einzigartigen Tür des Giessfassalters zusammen. Deren Gestaltung (Abb. 22) könnte zur Vermutung Anlass geben, das ganze Handwaschmöbel sei etwas später hergestellt worden, was mit der etwas späteren Herstellung des ganzen Handwaschmöbels zu der unzusammenhängenden unteren Türe mit den Wellenleisten scheinbar noch unterstrichen wird. Doch weit gefehlt: Die Abbildung Nr. 6 des 1599 erschienenen Vorlagenbuches von Johann Jakob Ebelmann (Anm. 23) zeigt ein Dressoir mit einer fast gleichen Türe, wie sie am Büfettoberteil erscheint. Als verbindende Einheit bei allen vier Türen ist die Beschlagwerk-Marketterie zu nennen (Abb. 24).

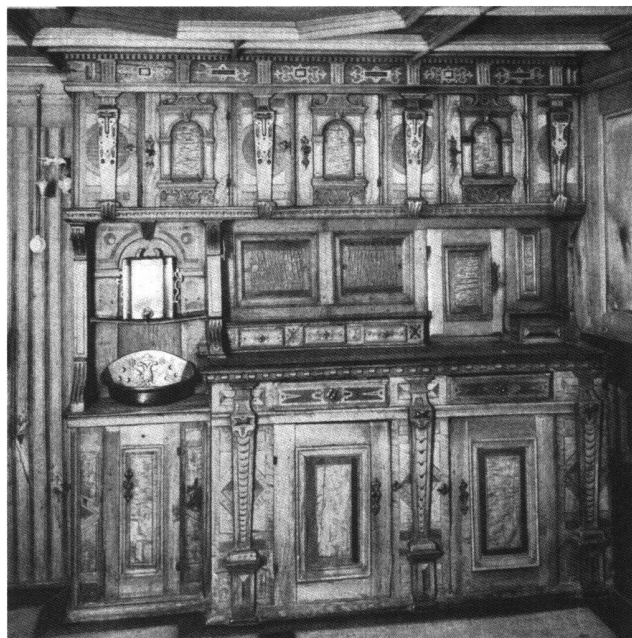
Abb. 26 Büfett aus dem Grosssitz, Brunnifeld, Wolfenschiessen.

den Grosssitz im Brunnifeld in Wolfenschiessen fertiggestellt. Darin wurde ein Büfett eingebaut, das bis in die Details bemerkenswerte Ähnlichkeiten mit jenem im Rosenburgzimmer aufweist (Abb. 26).<sup>39</sup> Auch wenn es keine Beweise gibt, dass Hans Stutz dieses Büfett gemacht hat, so sprechen doch die Fertigungszeit und die nahe Verwandtschaft der beiden Einbauten dafür. So könnte es sein, dass die kostbare Arbeit im Haus von Philipp Barmettler zum guten Ruf des Schreiners beitrug. Es ist im Weiteren gut denkbar, dass Johannes Waser bei der Ausstattung seines Baus nicht hinter den anderen Notabeln des Landes anstehen wollte. Der Rückgriff auf den in richtungweisender Art schaffenden Meister wäre demnach durchaus plausibel.
