# Die Einwirkung der Brisanzbombe auf die Hochbauten [Schluss]

Autor(en): **Lodewig, F.**

## Die Einwirkung der Brisanzbombe auf die Hochbauten

Von F. Lodewig, dipl. Arch. ETH.

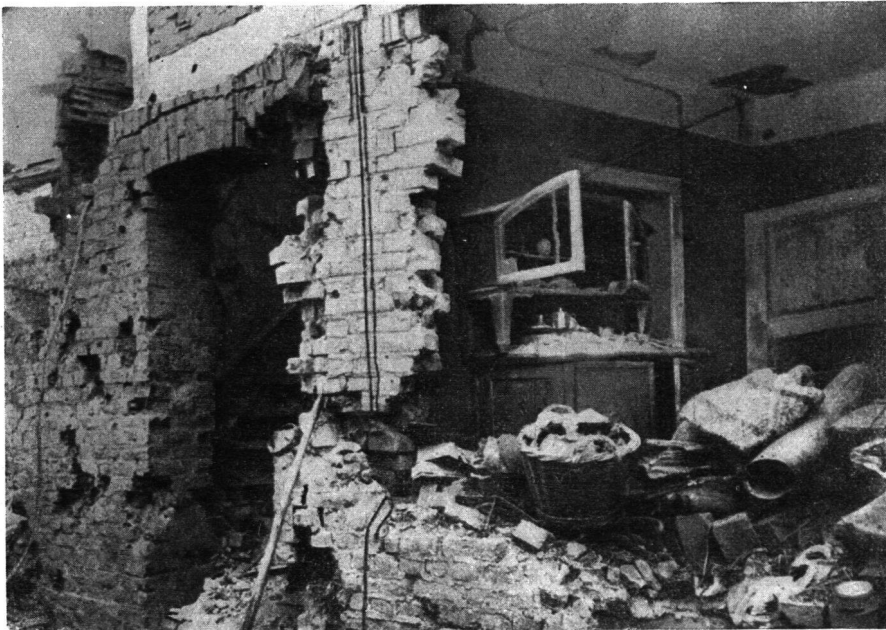
Abb. 13. Wirkung von Luftstoss, Sog und Splitterwirkung eines Nahtreffers auf ein Gebäude aus Backsteinmauerwerk. Der Luftstoss hat Fensterepfeiler und Brüstung eingedrückt. Das Mauerwerk wurde durch die Splitterwirkung «ausgewaschen» und zerrissen. Die Backsteine zerbrachen und lösten sich vom Mörtel. Der Verband der innern Quermauer mit der Fassadenmauer rechts vom Hauseingang ist aufgegrissen. Diese Verbindung wird meist nicht mit der nötigen Sorgfalt gemauert. Der Sog hat am Buffet Türen geöffnet und den Buffetaufbau gegen den Explosionsherd hin verschoben. Unter der Einwirkung des Soges hat sich auch der Deckenputz von der Zimmerdecke gelöst.

nen, werden ihrer grossen Oberfläche wegen eher eingedrückt als dementsprechende schmale Eisen- oder Eisenbetonsäulen. Abb. 13 zeigt ein solches Zerstörungsbild.

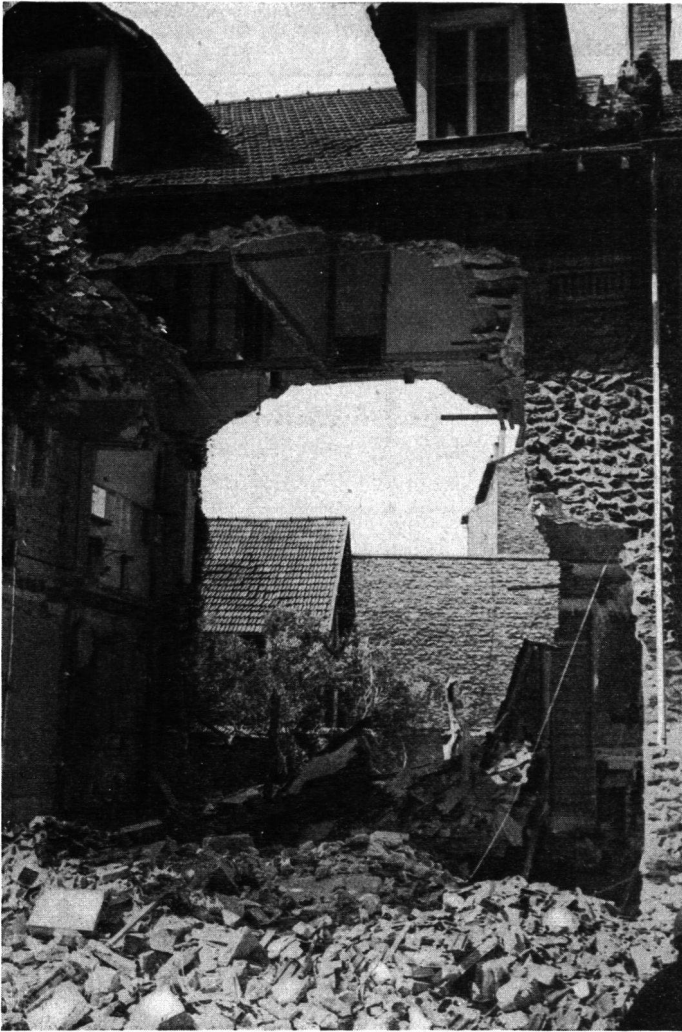
Abb. 18. Sekundäre Trümmerwirkung: Das Bruchsteinmauerwerk mit schlechtem Mörtel hat keine grosse Festigkeit. Durch die Bombenexplosion hinter dem Haus wurde ursprünglich nur etwa der zehnte Teil der auf dem Bild erkennbaren Zerstörung verursacht. Die grosse Zerstörung ist durch das «Umhebeln» der Mittelwand durch die Gebälke und das Nachrutschen des Mauerwerkes entstanden. Die Bombe war klein, denn die Ziegel auf der Scheune hinten sind nur wenig verschoben. Die noch erhaltenen Wände zeigen keine Zerstörung durch Splitter. Der Spiegel im 1. Stock und die Verglasung der Dachfenster sind noch intakt. Das Dach wurde nicht zerstört. Die Trümmer bilden kleine Klumpen; sie liegen senkrecht unter ihrem früheren Standort. Es sind deutlich zwei Haufen, für die Fassade und für die Mittelwand, zu unterscheiden. Eine kleine Zerstörung brachte das ganze Haus zum Einsturz.

struktionsteile vernichten, die von der eigentlichen Bombenexplosion gar nicht getroffen wurden (Abb. 18 und 19).

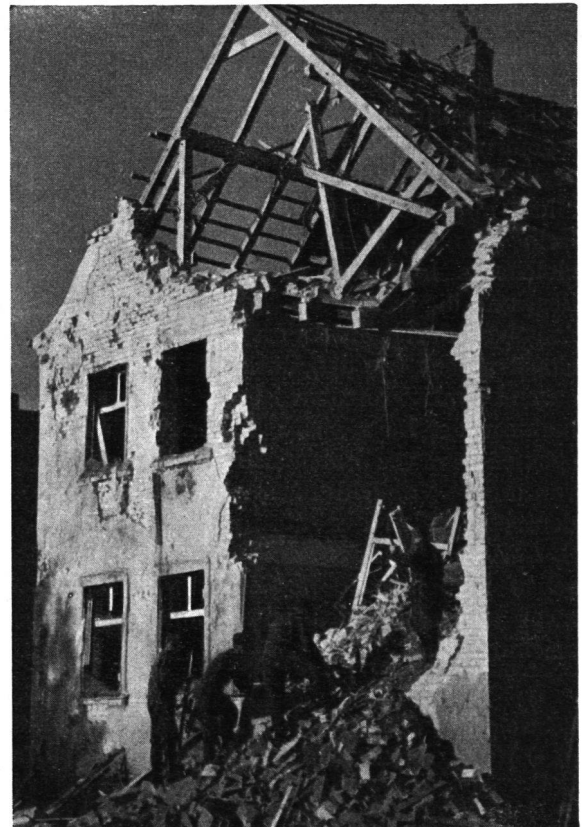
Abb. 19. Sekundäre Trümmerwirkung eines Gebäudes aus Backsteinmauerwerk infolge eines Nahtreffers. Vermutlich genügte die Zerstörung eines Fensterpfeilers in der jetzigen Lücke, um die eine Hälfte des Giebels zum Einsturz zu bringen. Der Schuttkegel steigt in einer geraden Linie nach hinten hoch an: Zuoberst im Schuttkegel liegen die Möbel des ersten Stockes. Das Gebälk, das auf der Vorderfassade sein Auflager verloren hat, liegt noch auf der hintern Quermauer auf. Das Dachgebälk rutscht in die Lücke nach und hängt noch an der Nagelung des Dachbodens. Der Dachstuhl ist mangelhaft konstruiert, der Schub des Dachstuhles wird durch das Gebälk nicht aufgenommen, weil es über dem ersten Stock in falscher Richtung läuft.
