Artikel: Zivilschutz ist auch Katastrophenschutz : Bericht über die Unwetterkatastrophe in Steffisburg vom 22. August 1974
Autor: Baumgartner, Fritz
DOI: <https://doi.org/10.5169/seals-366095>

Bericht über die Unwetterkatastrophe in Steffisburg

vom 22. August 1974

von Fritz Baumgartner
Ortschef Steffisburg

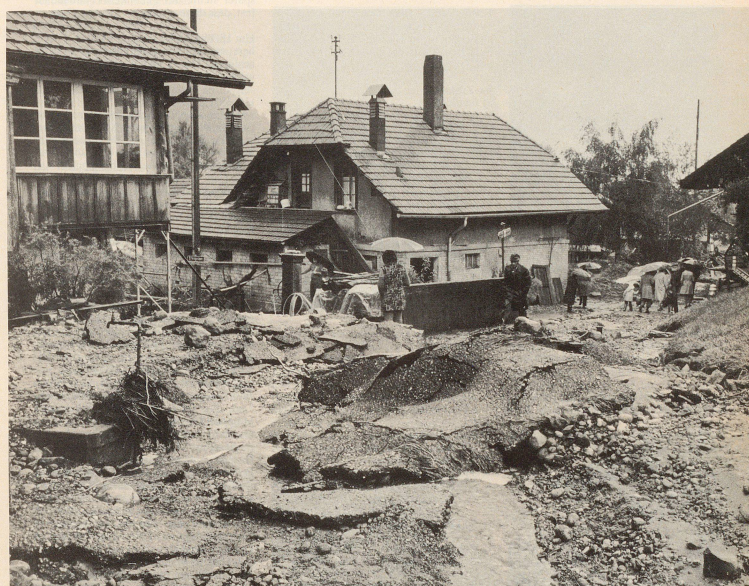
Schwebmutter im Schadengebiet von Erlen.
Fotos: Tschabold, Steffisburg

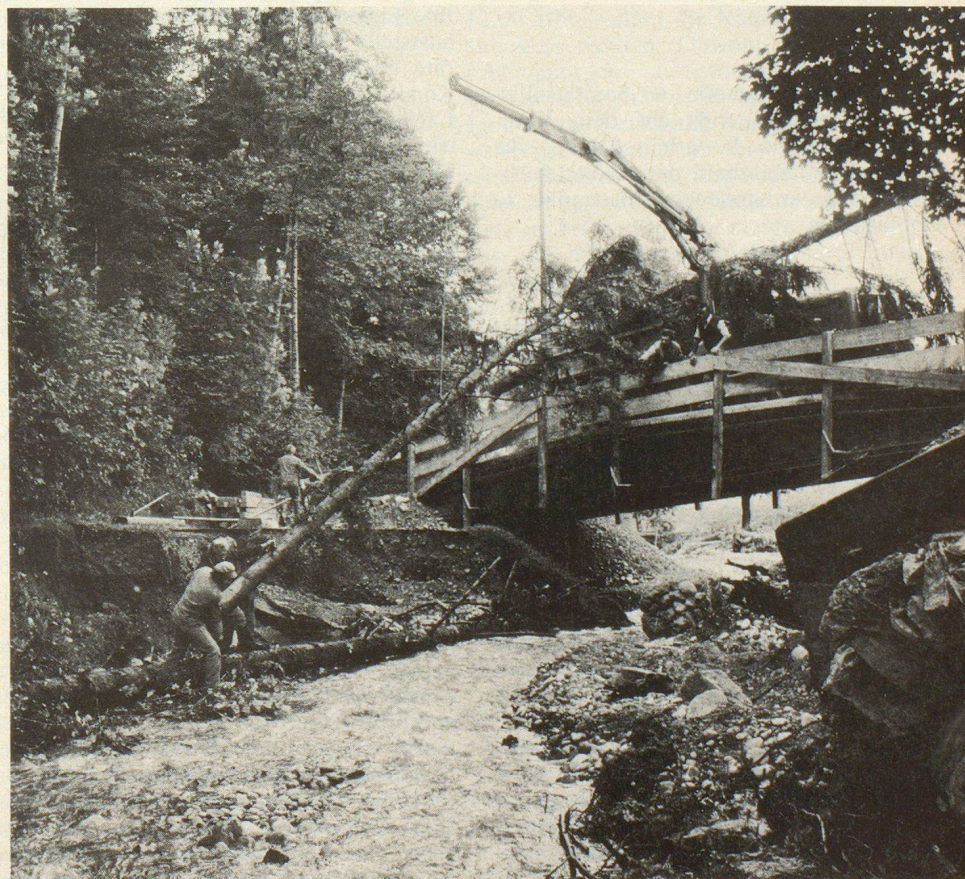
Notbrücke der Armee im Schadengebiet von Stutz. Eine Brücke wurde von den Konstruktionswerkstätten in Thun eingebaut, die zweite ist dem Einsatz der Genie-RS in Brugg zu verdanken. Diese Brücken erschliessen Quartiere, die sonst von der Umwelt abgeschlossen wären

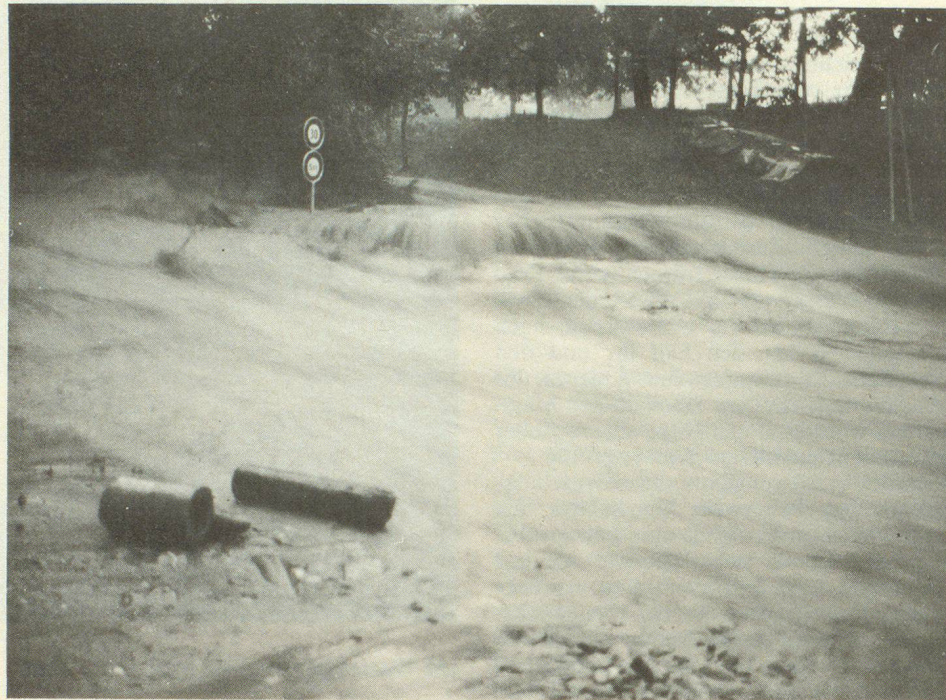
Die Wasserflut im Schadengebiet Fischbach

an einer Strassenkreuzung, während der Katastrophe und nach Abfluss der

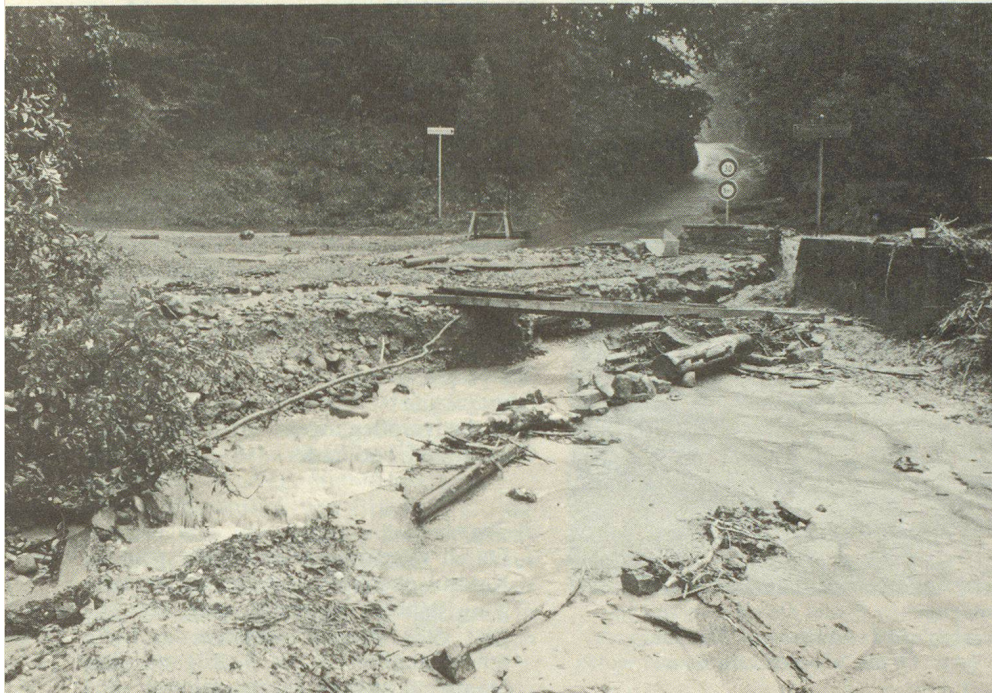
Wassermassen, die Strassen in verheerendem Zustand zurücklassend
