# **Der Brand von Beinwil und seine Lehren = L'incendie de Beinwil et ses enseignements = L'incendio di Beinwil e gli insegnamenti che se ne possono trarre**

## Der Brand von Beinwil und seine Lehren

*Georg Carlen, Chef der kantonalen Denkmalpflege Solothurn*

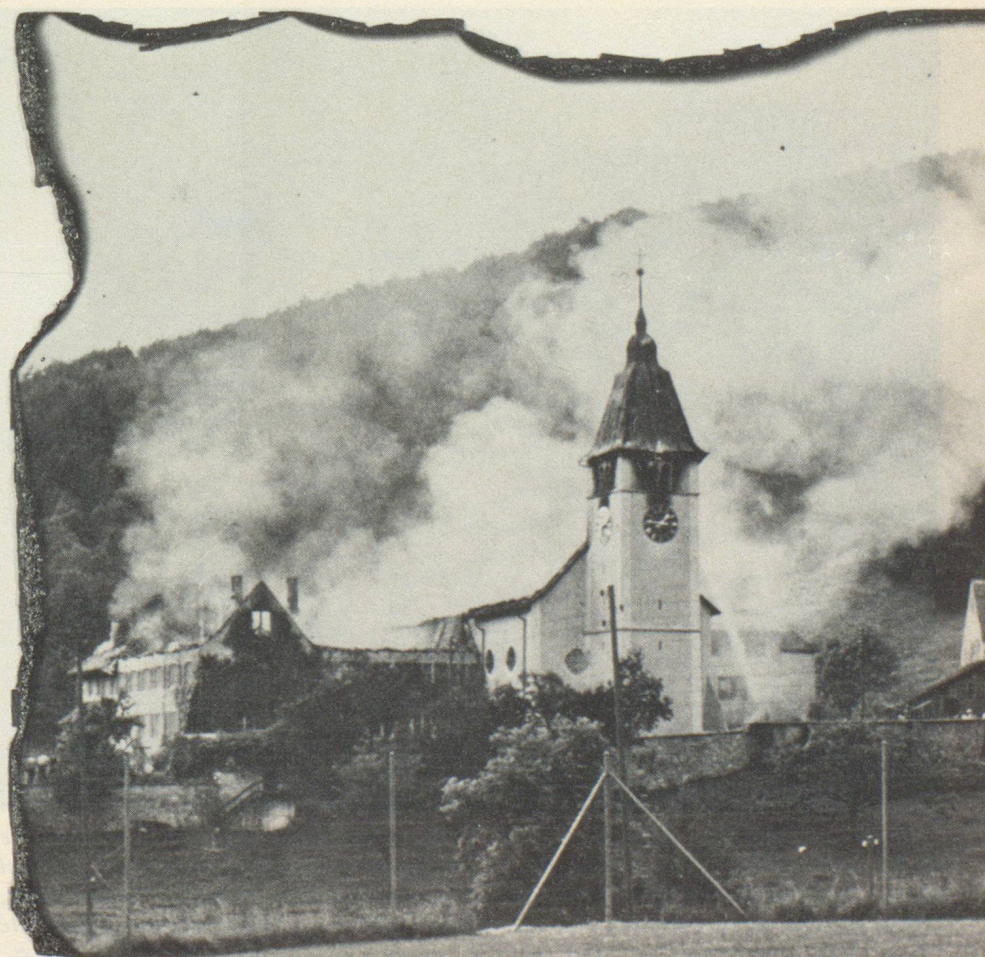
*4. August 1978, etwa 15 Uhr. Das Feuer hat bereits die Dächer von Kirche und Klösterchen zum Einsturz gebracht. Der Glockenstuhl brennt. Die Feuerwehr muss sich auf den Schutz des rechts der Kirche im Hintergrund sichtbaren Spiesshauses beschränken.*

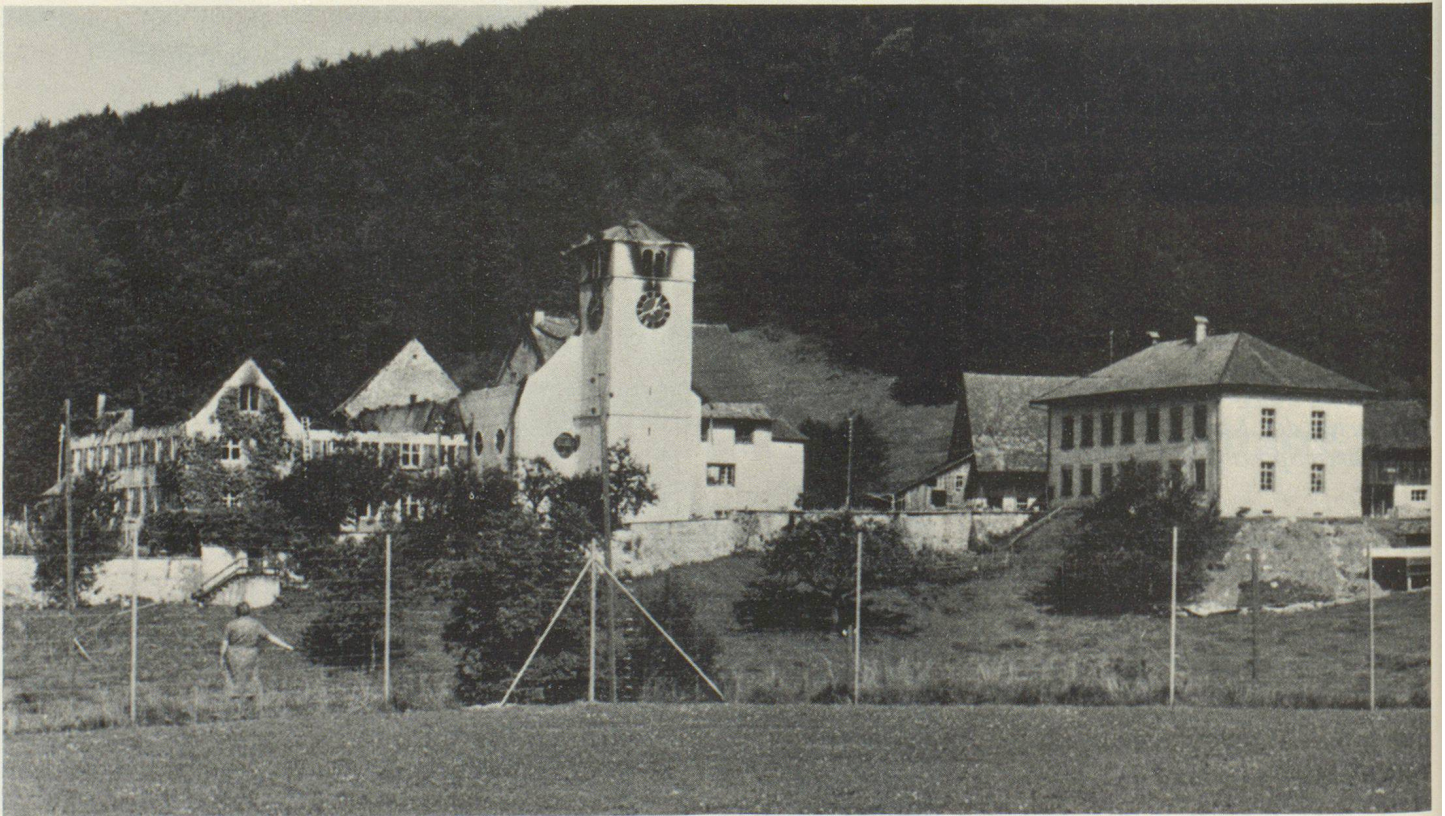
5. August 1978, vormittag. Kirche, Turm und Obergeschoss des Klösterchens sind völlig ausgebrannt. Das Spiesshaus ist gerettet.

Bedauerliches Ergebnis: von Kirche und Kirchturm blieben nur die Umfassungsmauern. Stark verkohlte Statuen- und Säulenteile des linken Seitenaltars waren das einzige, was im Brandschutt zu finden war. Das Obergeschoss des Klösterleins ist völlig ausgebrannt. Glück im Unglück: unter jüngeren Deckenverkleidungen im Erdgeschoss kamen prachtvoll bemalte Holzbalkendecken zum Vorschein.

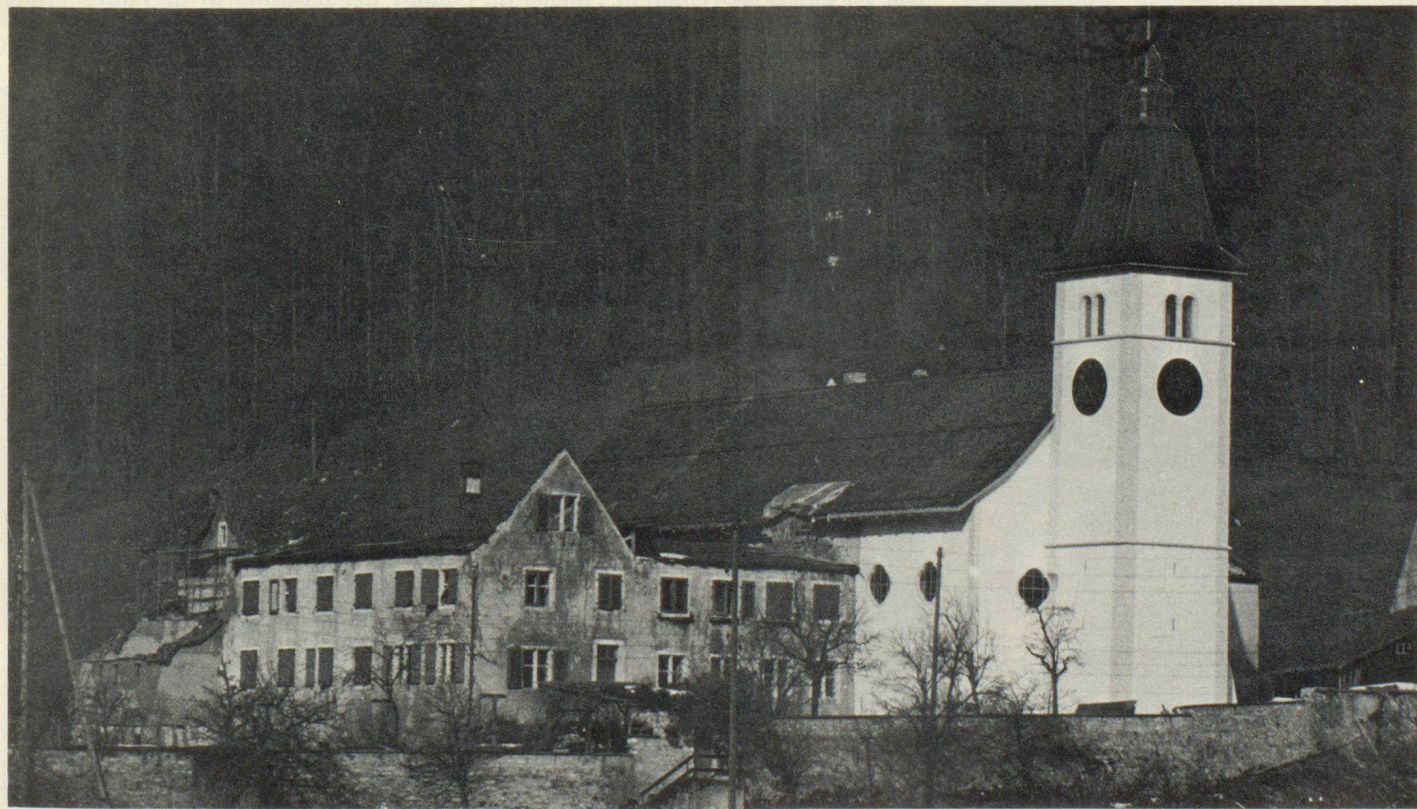
*13. März 1981. Kirche und Turm sind im Rohbau wiederhergestellt und außen völlig restauriert. Die Glocken läuten wieder. Die Arbeiten am Klösterchen sind im Gange.*

Welche Lehren sind aus dem Brand gezogen worden? Die Kirche besitzt heute gegen die Konventsbauten und gegen das Spiesshaus feuersichere Brandmauern. Eine Brandmeldeanlage wird eingerichtet, damit die Feuerwehr sofort von jeder stärkeren Rauchentwicklung Kenntnis erhält. Die Gemeinde Beinwil hat in der Zwischenzeit eine eigene Feuerwehr organisiert. Jeder wird sich merken müssen: Auch bei klein scheinenden Bränden ist sofort die Feuerwehr zu alarmieren. Besser sie kommt zehnmal vergeblich als einmal zu spät.

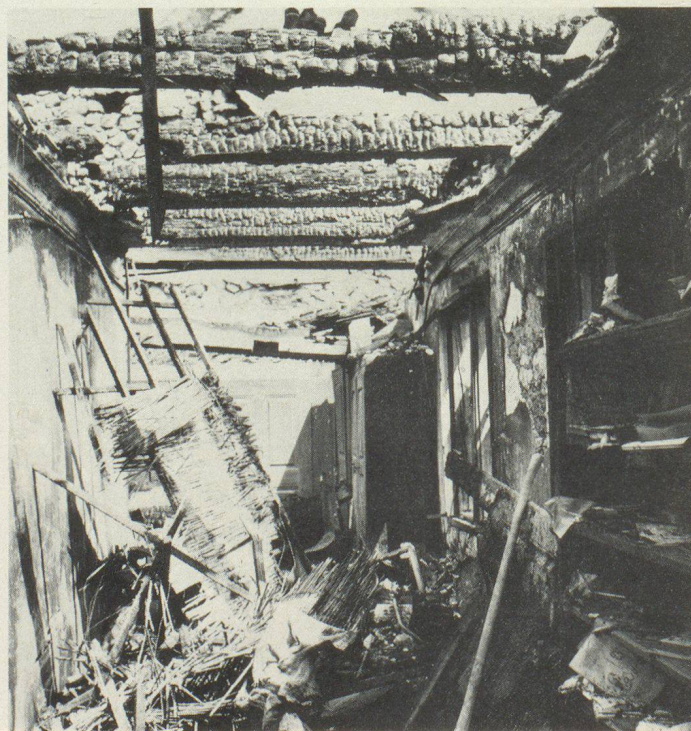
*Der obere Korridor des Klösterchens am 5. August 1978.*

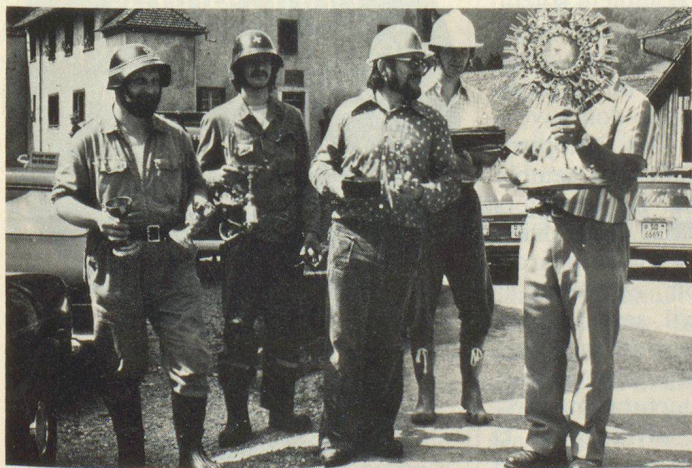
Im feuersicheren Tresor haben Monstranz, Kelche und Bücher den Brand schadlos überstanden. Im Hintergrund das nach dem Administrator Wolfgang Spiess benannte, 1594 erbaute Spiesshaus.

Während des Brandes wurden unter Assistenz der kantonalen Denkmalpflege laufend Kunstgegenstände und andere Habseligkeiten aus den Klostertrakten gerettet. In der Kirche selbst war alles verloren, mit Ausnahme von Kelchen und Monstranz, die am folgenden Tag unversehrt dem feuersicheren Tresor entnommen wurden. Hier überstanden sogar kostbare Bücher die fürchterliche Hitze ohne Schaden.

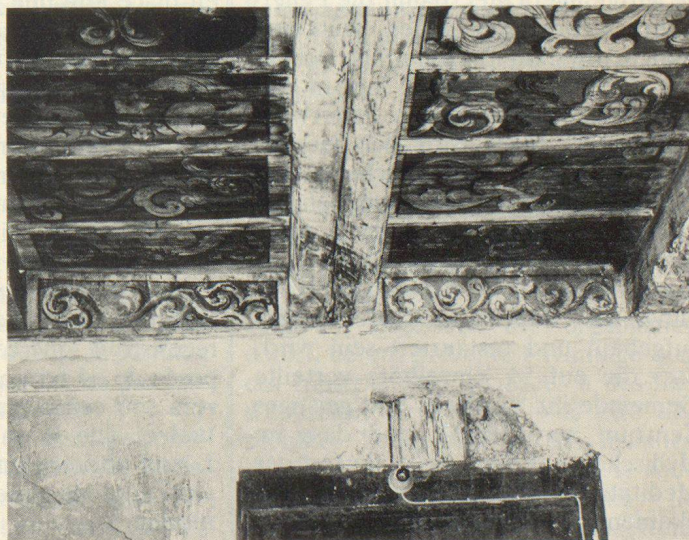
Kleines Glück im Unglück: Im Erdgeschoss des Klösterchens kommen über den durch den Brand zerstörten Verkleidungen schwungvolle Malereien zum Vorschein.
