Artikel: Denkmalpflege im Kanton Bern 1962 und 1963 = Conservation des monuments historiques du Canton Berne 1962 et 1963
Kapitel: Sakrale Bauwerke
Autor: Fischer, Herman von / Mojon, Luc
DOI: <https://doi.org/10.5169/seals-244555>

SAKRALE BAUWERKE

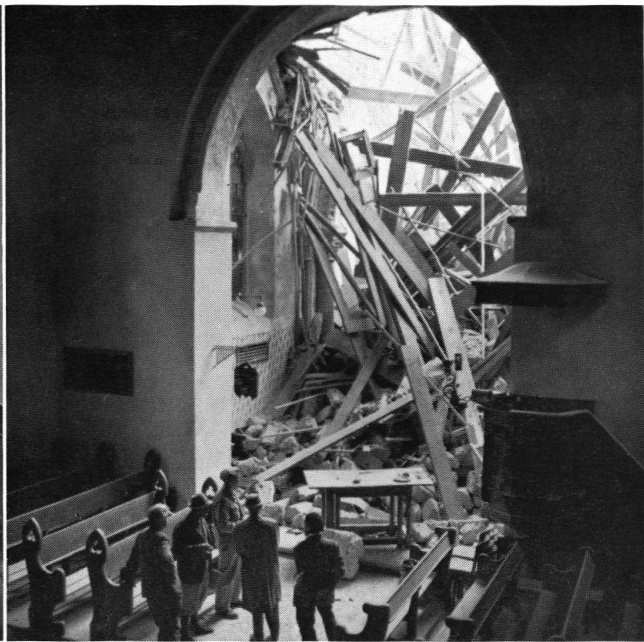
Kirche Büren a. A. *Oben:* Chor vor und nach Einsturz vom 16. August 1963.

Mitte: links: zerstörte Chorpartie; Rest des westlichen Kreuzgewölbes und des gotischen Dachstuhls. Unversehrte romanische Kapitelle.

Rechts: geordnete geborgene Gurtbogen und Rippenstücke.

Unten: Wiederaufgerichteter Gurtbogen mit originalen Stücken, rechts rekonstruiertes Chorgewölbe.

nungen umzubauen, ereignete sich am 15./16. August 1963 kurz nach Mitternacht eine schwere Katastrophe, die glücklicherweise keine Menschenleben forderte. Der Turm stürzte ein, und Teile der Mauermassen durchschlugen das Chordach und die beiden Kreuzgewölbe. Die Westwand des Chors wich unter dem Druck der Trümmer, wogegen sich an der Südwand nur Risse bildeten. Als der Denkmalpfleger — in den Ferien von dieser Nachricht überrascht — wenige Stunden nach dem Unglück in der Kirche von Büren eintraf, bot sich ihm ein trübes, jedoch nicht hoffnungsloses Bild. Wohl war der Chorraum mit Trümmern, Balken und Teilen verbogener Stahlgerüste angefüllt. Noch hielt sich die an den Chorbogen grenzende Hälfte des westlichen Gewölbejoches mit der gotischen Malerei eines Engels, obwohl die Rippen und der Schlußstein herabgestürzt waren. Die Hauptsorge jedoch galt den kostbaren romanischen Figurenkapitellen. Diese hatten den Einsturz von Dach und Gewölbe wunderbarerweise ohne nennenswerte Beschädigung überdauert. Balken der Dachkonstruktion, die sich an den Wänden verkeilten, schützten vor den nachstürzenden Trümmern des Turmes (Abb.).

Es galt sofort Maßnahmen zu ergreifen, um die noch erhaltenen Gewölbe-
teile zu stützen, was ein nicht ungefährliches Unterfangen war. Zuvor wurden die skulptierten Trümmer des Gurtbogens und Teile von Rippen durch Bretter geschützt. Es gelang Herrn Jaberg von der Firma Nüssli, mit einem Stahlrohrgerüst die Gewölbe-
teile abzustützen. Restaurator Hans A. Fischer, der auch sofort auf die Trümmerstätte gebeten wurde, unterstützte den Wunsch des Denkmalpflegers, sobald als möglich ein Notdach über dem Chor zu errichten. Es sollte vermieden werden, daß in den gewitterhaften Augusttagen die Trümmer völlig durchnäßt würden.

Denkmalpfleger den Vertretern der Kirchgemeinde versichern, daß eine Restaurierung des Chores möglich sei, daß eine architektonische Gestaltung auf Grund der im Archiv der Eidg. Kommission für Denkmalpflege aufbewahrten Pläne und Photos technisch bewältigt werden könne und daß sogar die Hoffnung bestehe, auch größere Teile der Malereien, nämlich der Evangelistensymbole des Ostjoches und der Engel des Westjoches wieder zusammenzusetzen.

Die Arbeiten gingen rasch voran, so daß, ein Jahr nach dem Unglück, der neue Kirchturm wieder fertig dastand und der Chor unter Dach und wieder eingewölbt war. Viele geborgene Stücke hatten «innere Verletzungen» davongetragen, indem sie kaum wahrnehmbare Risse aufwiesen. Sie mußten daher ersetzt werden. Die Bildhauerarbeiten des Gurtbogens wurden an den alten Stücken abgesägt und in die neuen Quader eingesetzt, fehlende Teile zur Gewährleistung des geschlossenen Gesamteindruckes auf Grund von Photographien durch Bildhauer Dubi nachgebildet und datiert. Auf Wunsch der Eidg. Kommission für Denkmalpflege erhielt der neue Turm wiederum die in den Plänen von 1905 festgehaltenen gotischen Schallöffnungen mit Maßwerken auf der Nord- und Südseite.

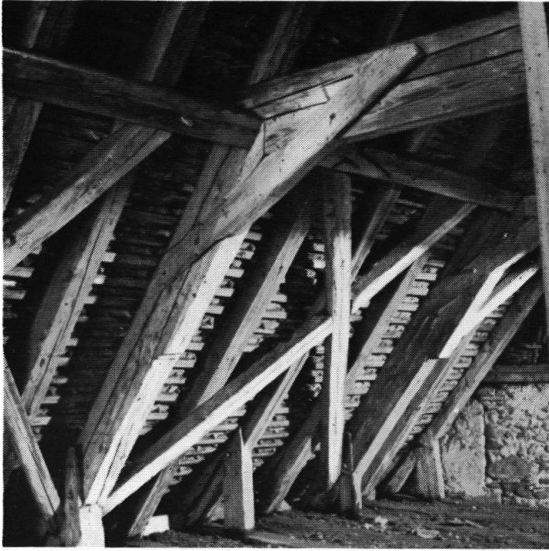
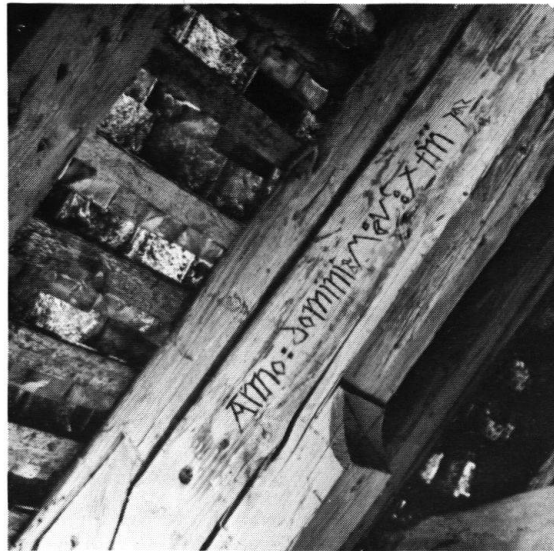
Kirche Großaffoltern.

Oben: gotischer Dachstuhl, datiert 1513.
