# AUSGRABUNG «SCHÖNEGG» / «BLANKENBURG» BEI BURGISTEIN 1959-1964

BERICHT ÜBER DIE ANLAGE — HISTORISCHE FRAGEN

Zusammengefaßt von Andres Moser, Erlach

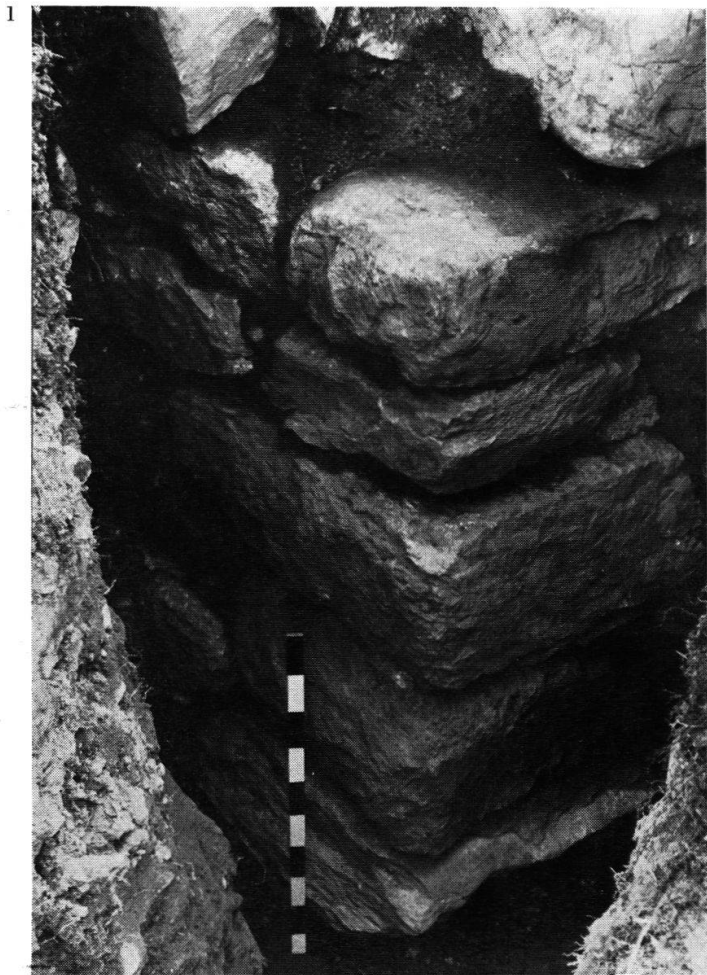
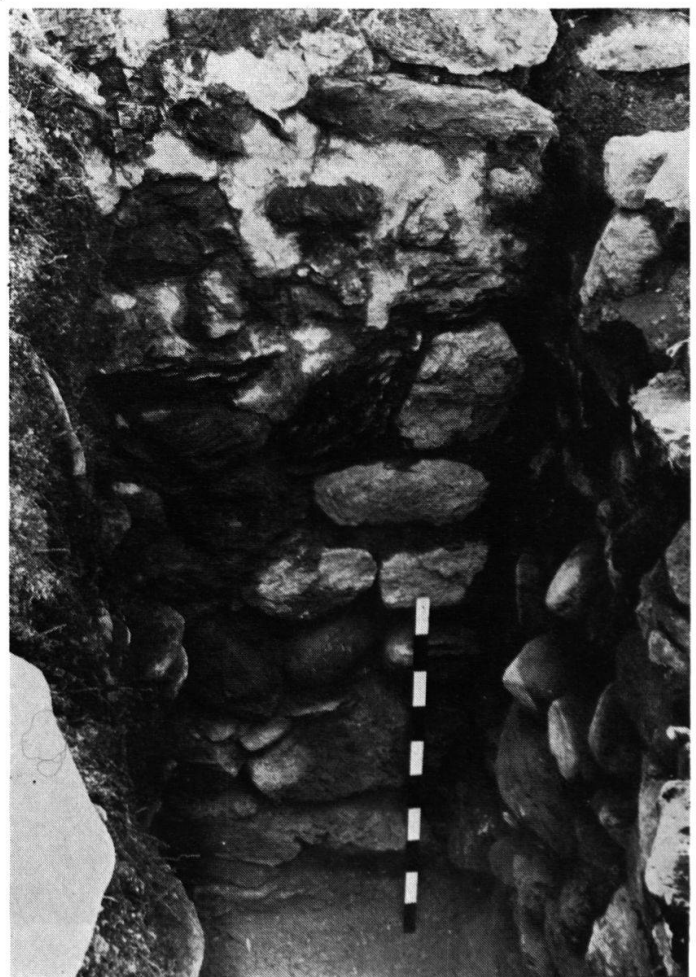
Je von links nach rechts: *oben* Abb. 1 Nordwestecke außen, Abb. 2 innen; *unten* Abb. 3 Ausschnitt aus der Nordwestwand von 17 (über dem Sandsteinuntergrund auf dünner Lehmschicht der untere Wohnhorizont, über der oberen Lehmschicht der schwächere obere Horizont, in die Einsturz-Schuttzone übergehend), Abb. 4 Quermauer in 14, mit grobem Verputz, Stoßfuge gegen die Umfassungs- und Ringmauer.

wurde er zur Überdeckung der Brandschicht des unteren Horizontes erneut verwendet. Fig. 3 und Abb. 3 geben an Stellen horizontalen Verlaufes der beiden Schichten die grundsätzlichen Verhältnisse wieder. Namentlich der *untere Horizont* zeigt gegen Norden und Osten hin bisweilen starkes Gefälle, das nicht leicht zu erklären ist (*5/Osthälfte*, 7). Auf unteren Niveaus von 698,00 bis 699,60 M. ü. M. besteht er aus einer bis 40 cm mächtigen Brandschicht. Sie schließt nach Norden an die Mauer an, läuft nach Süden gegen die ansteigende Molasse aus. Die Existenz von Holzbauten ist für den Bereich von *1b/Nord*, 5, 6 und *13* bis zu 6 m Abstand von der Nordmauer gesichert<sup>4</sup>. Pfostenlöcher haben sich jedoch weder im unteren Lehm noch im Sandstein abgezeichnet. Die Annahme einer Art Block- oder Blockständerbauten liegt nahe. Sie waren verschließbar (Schlüssel, Türangel) und reichten vermutlich bis etwa 2 m vor die Westmauer; Scherben, Knochenabfälle, Eierschalen wurden offenbar gerne in die Nordwestecke geworfen (mittleres Niveau des Fundnestes 699,25). Der gelbe und der graue natürliche Lehm nehmen bei Brennversuchen dieselbe rötliche bis gelbliche Farbe an wie die Lehmflächen in der Brandschicht, wo vermutlich ein gestampfter Fußboden vorliegt. Abdrücke von Stroh und Gras können von Streue oder Mist herrühren. Plattenartige Steine in *5/Westhälfte* waren klein und gering an Zahl (699,03 bis 699,18). In der Brandschicht ließen sich frühere Feuerstellen nirgends mit völliger Sicherheit herauskristallisieren; am ehesten handelt es sich in der hinter unserer Fig. 3 liegenden Mitte von *3/Nord* um den Rest einer zertretenen Herdstelle. Die Brandschicht in 7 ist dünn und fällt fast parallel zum Sandsteinfelsen steil ab. In *4c* und 8 ist der untere Horizont wieder deutlich, doch mit geringeren Brandspuren. In *8/West* bricht der Horizont (unteres Niveau 698,50) 80 cm vor der Quermauer ab. — Der *obere Horizont*, mit unteren Niveaus von 698,40 bis 699,70 vor allem gegen Osten hin starkem Gefälle unterworfen, zeigt kaum Brandspuren (am ausgesprochensten in Fig. 3). Er ist dünner, fund- und knochenärmer. Auf eine kurze Zeitspanne zweiter Besiedlung deutet auch die Phosphatanalyse. Nochmals hat man an derselben Stelle Holzhütten errichtet und die nordwind-

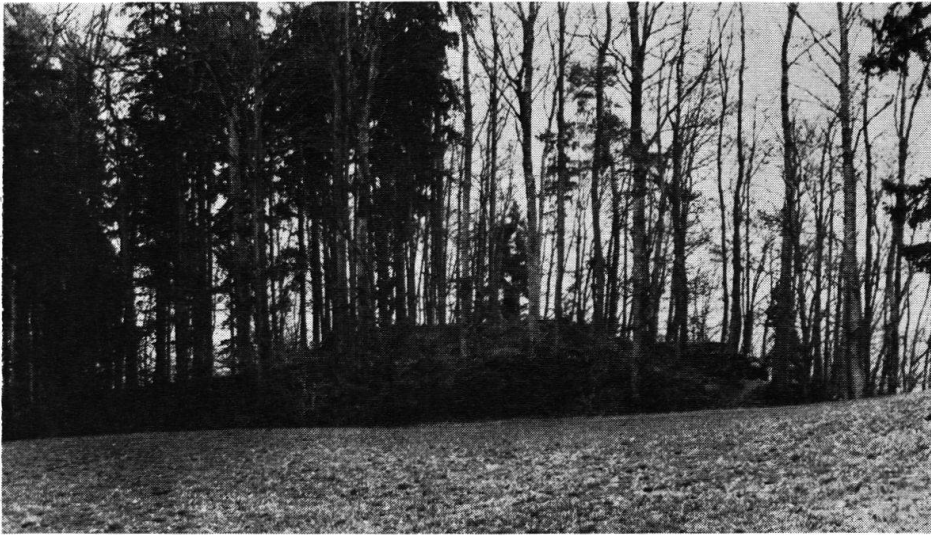
*Oben* Abb. 5 Wall und Burghügel von Nordwesten her; *Mitte* Abb. 6 Rekonstruktionsversuch im Modell von H. Zurflüh (Schulpraxis 54, 1964, S. 199 ff. und Berner Schulblatt 98, 1965, S. 105, 109 f.); *unten* Abb. 7 Balken- und Brettreste in 5/Ost (von Norden her gesehen); *rechts* Abb. 8 «Ofensteckpfropfen» (um 1310—25). — *Photos*: P. Künzler (2, 7), A. Markees (5), A. Moser (3), Ch. Sollberger (1, 4, 6, 8).

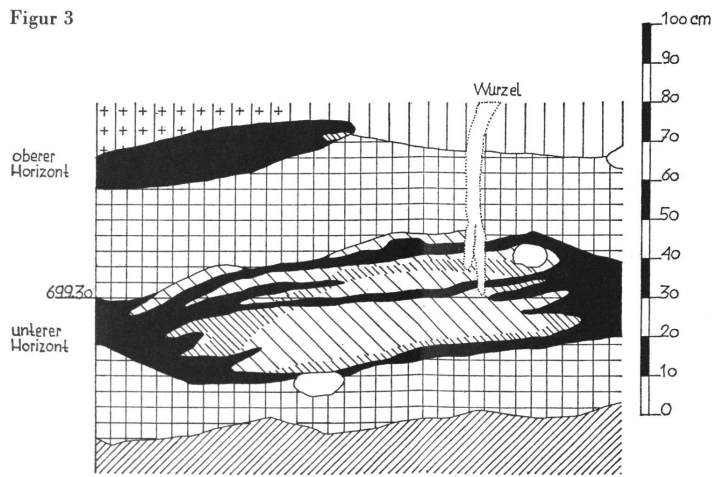
Figur 3

◀ Fig. 3. Ausschnitt aus dem Profil der Nordostwand von 6, Begrenzung links in 1,30 m Abstand von der Innenwand der Umfassung. Nach A. Steiger. Vgl. Abb. 3.
