# Die Grabungen auf dem Bubenbergplatz 1970-1972

Autor(en): **Hofer, Paul / Bellwald, Ulrich**

# DIE GRABUNGEN AUF DEM BUBENBERGPLATZ 1970 BIS 1972

# GRABUNGSBERICHT

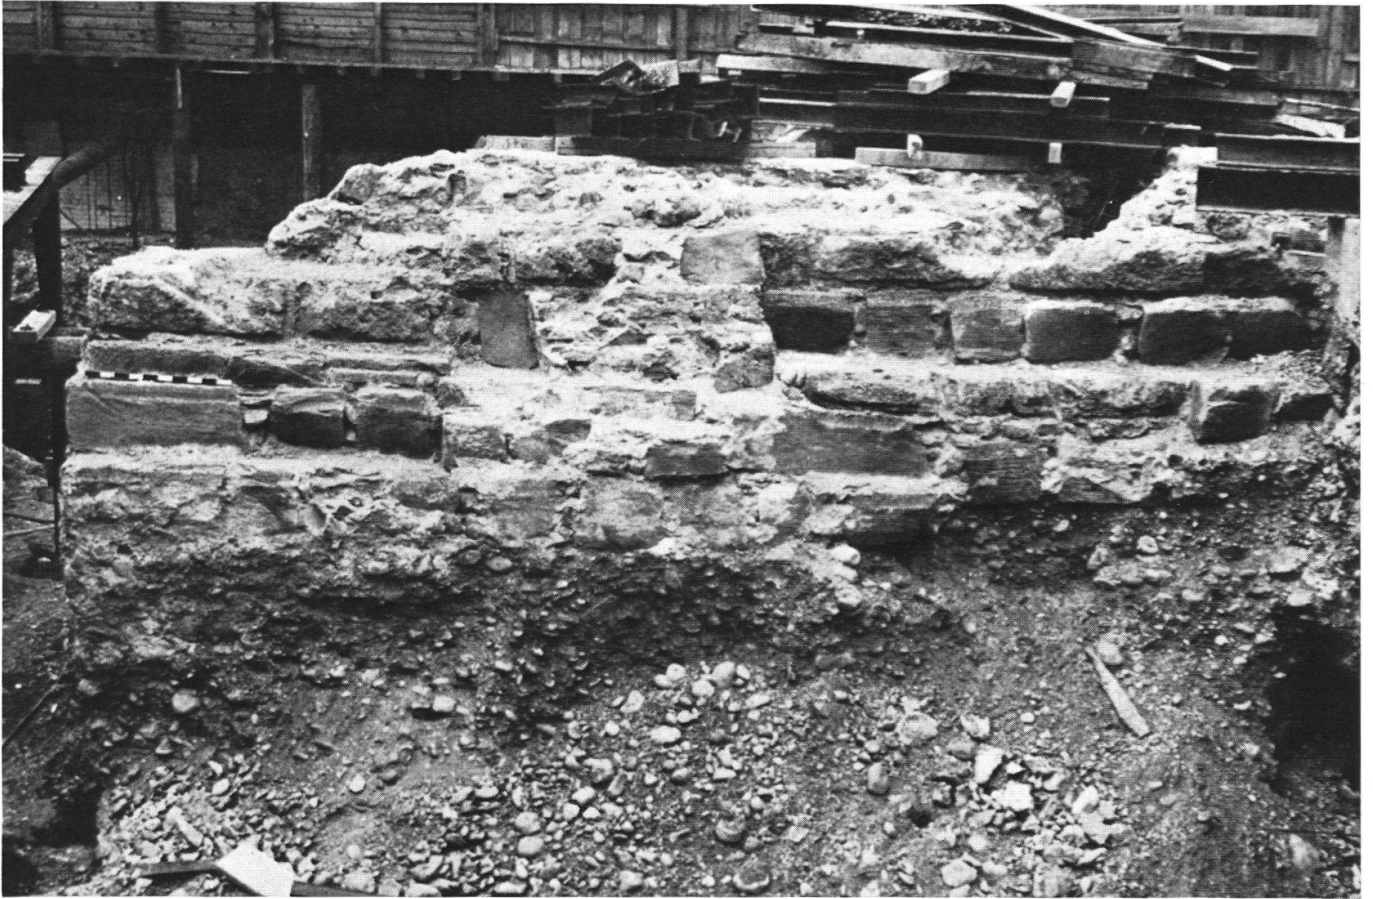
Abb. 5: Fundament der Südfront des Christoffelturms, nach Wegnahme der inneren Stadtmauer.

### Südfront (Abb. 5):

Die größte Tiefe wird an der Südwestecke erreicht, hier setzt ab Kote 538.04 ein Vorfundament aus Kieselbeton an, in das als oberen Abschluß, rund 170 cm über dieser Kote, Blöcke aus Blausandstein eingebettet sind. Nach Osten hin steigt dieses Vorfundament steil an, seine Sohle erreicht beim Ansatz der inneren Ringmauer bereits deren Sohlenkote. Östlich des Ansatzes der inneren Mauer fällt das Kieselbeton-Vorfundament überhaupt weg. Auf der Westseite des Maueransatzes liegen über dem beschriebenen Vorfundament zwei um 40, beziehungsweise 15 cm zurückversetzte Lagen von Blausandsteinquadern unregelmäßiger Form. Darüber folgt, nochmals um 20 cm zurückversetzt, eine erste Lage

gleich hoher Tuffquader<sup>4</sup>. Diese weisen etwa 5 cm vorkragende Buckel auf, eingefasst von einem durchschnittlich 6 cm breiten Rahmen. Den vorhandenen Spuren nach zu schließen, lag die folgende Schicht Tuffquader bündig über dieser ersten. Etwas verschieden ist der Aufbau östlich des Maueransatzes. Hier liegt die unterste Lage der Sandsteinquader direkt auf dem gewachsenen Boden. Die folgende Lage weist Tuff- und Sandsteinquader auf und ist nur teilweise zurückversetzt. Auch diese Tuffblöcke weisen Spuren von Buckeln auf, der Zustand beweist aber, daß es sich um verworfene Werkstücke handelt. Die nächstfolgende Schicht besteht wiederum ausschließlich aus Sandsteinblöcken und ist um 50 cm zurückversetzt. Mit den bündig darüberliegenden, nur mehr fragmentarisch erhaltenen Tuffbuckelquadern ist erstmals die Horizontierung mit den Quaderlagen westlich des Ringmaueransatzes erreicht.

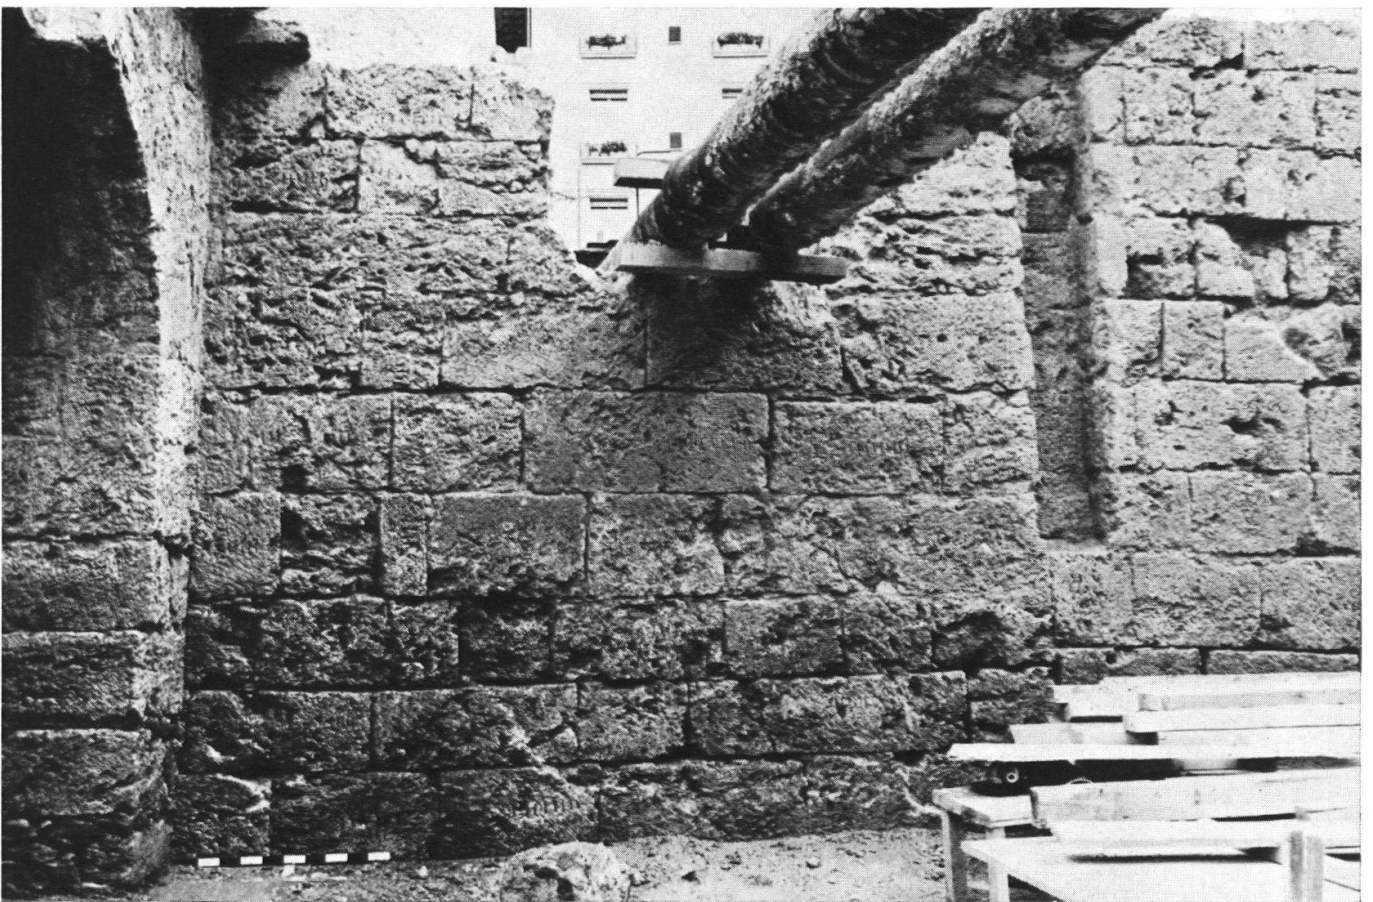
Abb. 6: Vorwerk südlich der Grabenbrücke, Westansicht der Abschnitte 3 a und 3 c. Rechts der Telephonkabel der Schlitz des Fußgängersteiges von 1814.

flucht zu, der grabenseitigen Front des Vorwerks (Abb. 6, Planbeilage 2, unten). Sie zeigt über einem Fundament von Sandsteinblöcken eine Verkleidung aus Tuffquadern, angeordnet in horizontalen Lagen von jeweils gleicher Zeilenhöhe. In der Senkrechten läßt sich ein deutlicher Anzug der Westflucht feststellen; die Verjüngung beträgt bis zur erhaltenen Höhe 12 cm. Bei einer genaueren Betrachtung des Mauerwerks fällt nun aber auf, daß die Tuffverkleidung nicht durchwegs dasselbe Bild zeigt. 430 cm südlich des Brückenansatzes ist ein durchschnittlich 40 cm breiter Schlitz senkrecht aus dem Quaderverband ausgebrochen worden. Die Nordkante dieses Schlitzes, über dessen Bedeutung im Zusammenhang mit der Grabenbrücke noch die Rede sein wird, ist identisch mit einer die Mauer in ihrer ganzen Höhe trennenden Baunaht (3 g). Sie verläuft nicht senkrecht, sondern weist nach Norden hin einen Anzug von etwa 14 cm auf. Nördlich dieser Naht zeigt die Mauerflucht (3 a) neun Schichten von Tuffquadern mit einer durchschnittlichen Zeilenhöhe von 50 cm. Als Fundament findet sich eine einzige Lage von Sandsteinblöcken. Alle Quaderlagen sind genau horizontal angeordnet. Besonders hervorzuheben ist die Kennzeichnung praktisch aller Tuffquader durch mehrere eingehauene Striche, wobei mit einer Ausnahme Quader derselben Lage dieselbe Anzahl von Strichen aufweisen. Nach neun Tuffquaderschichten folgt ein um 13 cm vorkragendes Gesims von 30 cm Höhe, im Profil in der Form eines einfachen Wasserschlages abgefast. Von diesem Gesims haben sich zwei Werkstücke in situ erhalten, wobei das eine über die Naht (3 g) mit dem gleichen Profil nach Osten hin abgewinkelt war, es sich demnach eindeutig um ein Eckstück handelte. Das Mauerwerk auf der Südseite der Naht (3 g) weist zwar ebenfalls neun Lagen Tuffquader auf, doch liegen diese über einem aus zwei Schichten von Sandsteinblöcken bestehenden Fundament. Da die Sohlentiefe aber dieselbe ist, ergibt sich eine Verringerung der Zeilenhöhe auf durchschnittlich 44 cm. Die Folge davon ist, daß die Zeilengleichheit mit dem Quaderverband nördlich der Naht erst mit der siebten Lage erreicht wird. Auffällig ist auch, daß die einzelnen Schichten der Südseite, vor allem die untersten sechs, nicht horizontal verlaufen, sondern nach Süden hin absinken. Die Abweichung von der Horizontalen beträgt bis zu 6 cm. Im weiteren fehlen die für die Werkstücke des Mauerwerks nördlich der Naht (3 g) bezeichnenden eingehauenen Strichzeichen. Als letztes Unterscheidungsmerkmal ist das Nichtvorhandensein des vorkragenden Gesimses zu erwähnen. Auf Gesimshöhe zeigt das Mauerwerk von 3 c gewöhnliche Verkleidungsquader, die zudem noch höher waren als das Gesims, was Verletzungsspuren auf der Oberfläche, die vom Abbruch herrühren, beweisen. Auch in dieser für den Gesamtaufbau so wichtigen Zone ist demnach eine Abweichung im Verlauf der Lagerfugen festzustellen. Im Gegensatz zur Westflucht bietet die Ostflucht ein völlig einheitliches Bild. Auf der ganzen Länge findet sich die gleiche Struktur: horizontale Lagen von Rollsteinen abwechselnd mit solchen von Tuffbruchstücken, dazwischen satte Mörtelbetten mit stellenweise stark vorquellenden Brauen (Abb. 7).

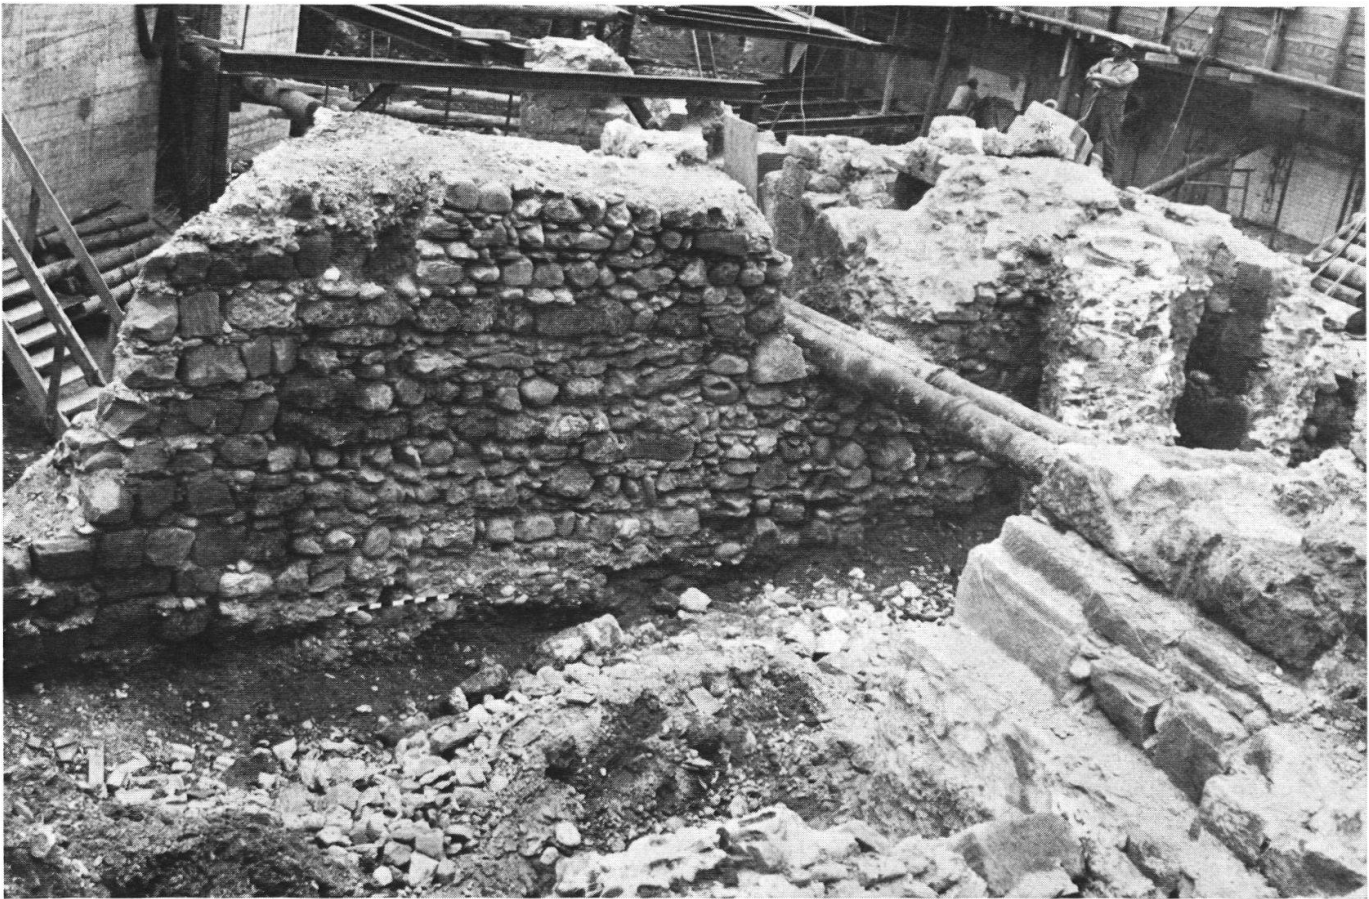
Abb. 7: Vorwerk südlich der Grabenbrücke. Ostflucht mit südlichem Wippschacht (rechts) und der Naht des Ansatzes der ersetzten äußeren Ringmauer von 1749. Vorne rechts Südwestecke des Christoffelturms.

zig die Zwischenräume zwischen den Läufern und den Bindern der Westfront sind mit Kieselbeton aufgefüllt. Die Ostflucht besteht aus horizontal geschichteten Lagen von Sandbruchsteinen in lockeren Mörtelbetten, vom Mauerverband der Ostflucht des Vorwerks wird sie durch eine Naht deutlich abgetrennt (Abb. 7).

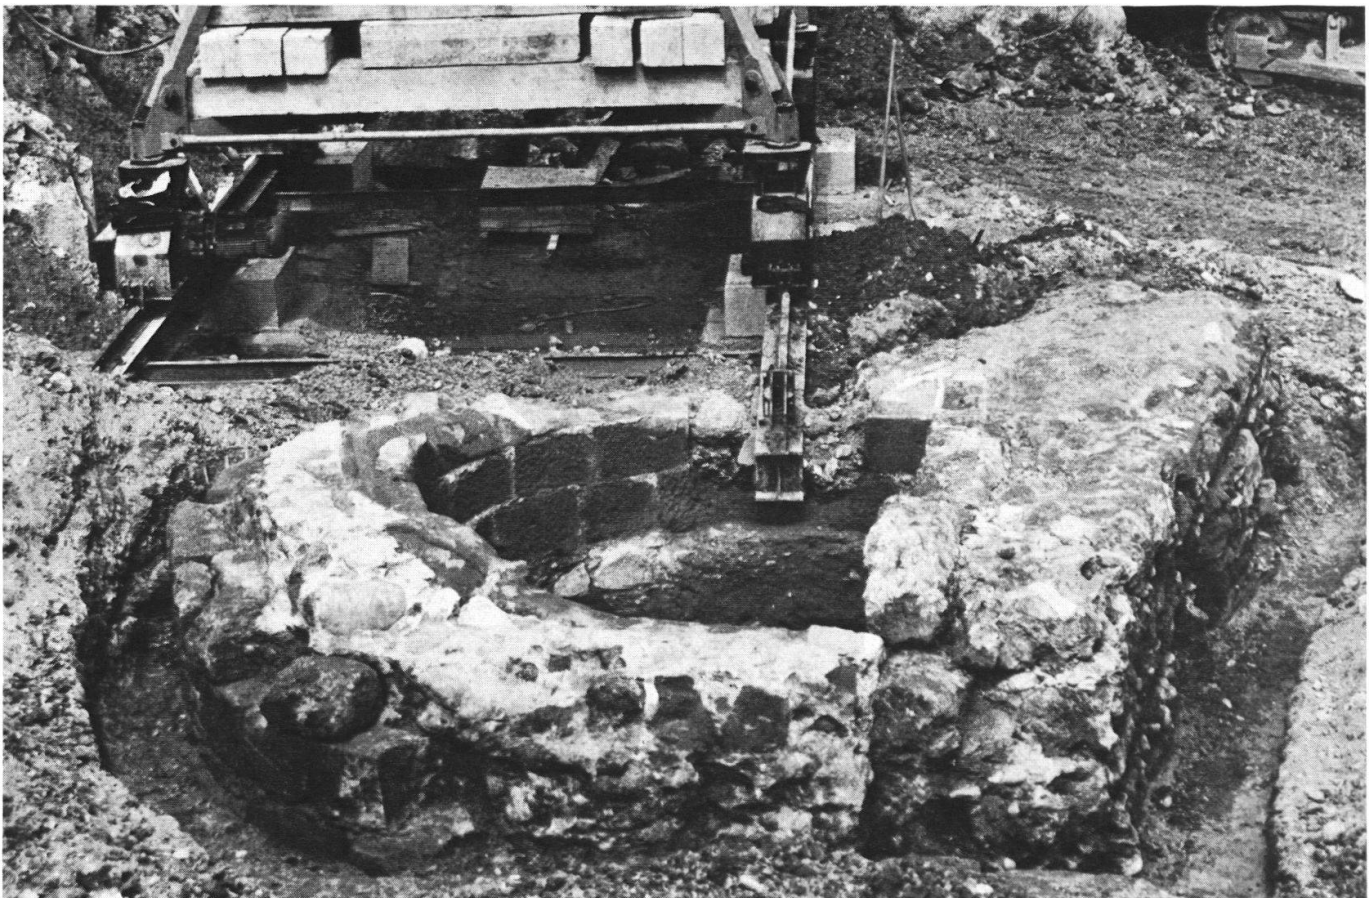
Abb. 8: Erster halbrunder Turm nördlich des Christoffelturms. Ansicht von Süden mit dem Ringmauerabschnitt 4 b.

Die Turmschale selbst (4 c), ein gestelztes Halbrund von einem Innendurchmesser von 358 cm und einer Mauerstärke von 150 cm, ist mit der äußeren Ringmauer nicht im Verband aufgeführt, sondern nur an deren Westfront angefügt worden. Die dem Graben zugewandte Außenseite des Turmes besteht aus einer Verkleidung von Tuffquaderlagen, die Innenseite aus einer solchen von Sandsteinblöcken (Abb. 8). Mit einer Ausnahme sind die Sandsteine nicht auf Sicht gearbeitet, sondern nur mit dem Spitz Eisen roh zugerichtet. Einzig der oberste Quader des Nordansatzes an die Ringmauer weist eine mit der Glattflechte<sup>8</sup> auf Sicht bearbeitete Innenfläche auf. Festgehalten werden muß in diesem Zusammenhang, daß die innere und die äußere Verkleidung nicht auf der gleichen Höhe ansetzen. Die Außenverkleidung weist in der Tiefe zwei Quaderlagen mehr auf als die Innenverkleidung. Beim Nordansatz des Halbrundes an den Mauerzug verschwindet das Tuffquaderwerk hinter einer Vormauerung aus unregelmäßig geformten Sandsteinblöcken. Dadurch wächst die Mauerstärke in diesem Zwickel von 150 cm auf 230 cm.

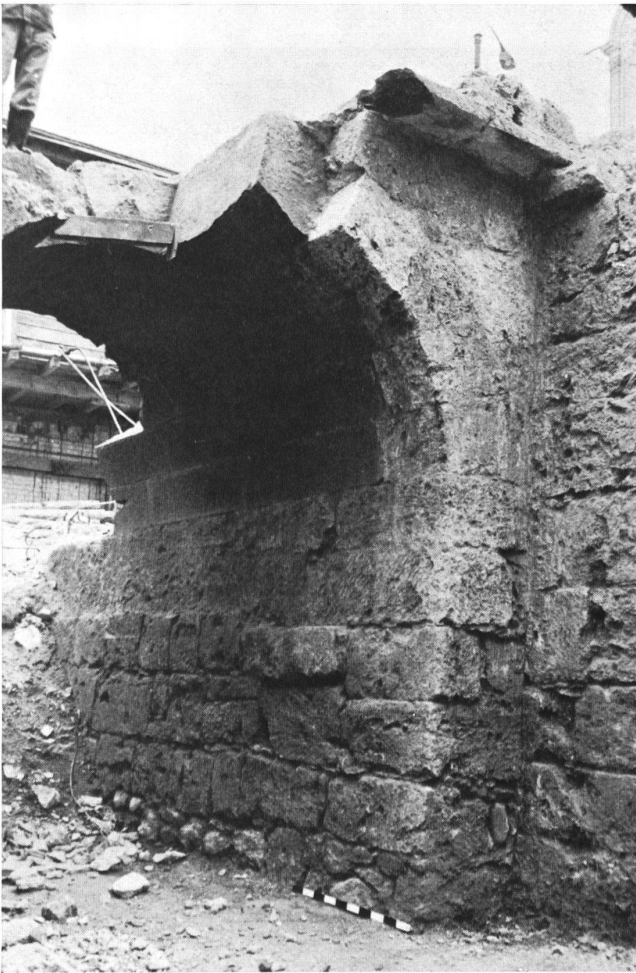
Abb. 9: Grabenbrücke, östliches Widerlager.  
 Unten Vormauerung 3 e, darüber der Bogen des ersten Brückensjochs.  
 Deutlich erkennbar sind die vorkragenden Ringgenberger Platten mit  
 den Fragmenten der Brüstung, darin das Ablaufloch.
