Artikel: Denkmalpflege in der Stadt Bern 1978-1984
Autor: Furrer, Bernhard
Kapitel: 2: Kirchliche Bauten
DOI: <https://doi.org/10.5169/seals-246335>

2. KIRCHLICHE BAUTEN

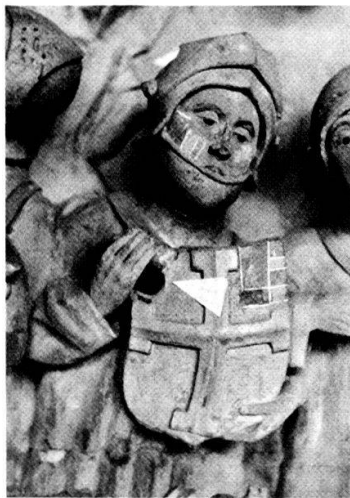
Münster Hauptportal, Tympanon: Ritter vom Heiligen Grab. Zustand 1984 mit Freilegungen.

Nachdem die bereits 1965 begonnene Herstellung von Kopien der Figuren des Münsterhauptportals abgeschlossen ist und die Originale im Bernischen Historischen Museum ausgestellt worden sind⁶⁵, ist mit den Vorarbeiten zur Restaurierung des *Hauptportals* selber und der zahlreichen mit dem Portal verbundenen Relief-

figuren begonnen worden. Die detaillierten Untersuchungen betreffen einerseits den Stein (Zustand, Zerfall, Konservierungsmöglichkeiten, Ergänzungen), andererseits die verschiedenen polychromen Fassungen von Portal und Figuren (Farbschicht- und Pigmentuntersuchungen, Maltechniken) sowie die Wandmalereien⁶⁶. Die ausgearbeiteten Programme sehen eine Fertigstellung des Hauptportals und der beiden Seitenportale vor der Jahrhundertfeier 1991 vor.

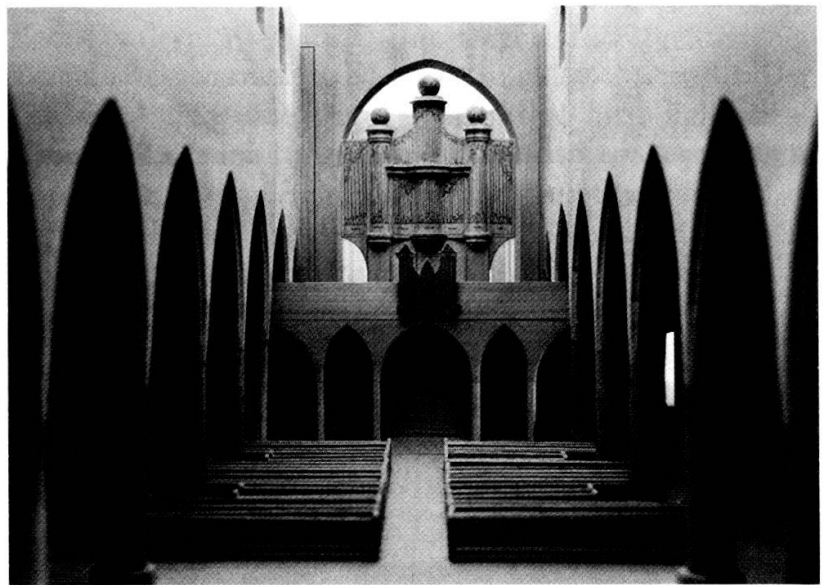
Innenmodell des Langhauses der Französischen Kirche gegen Osten mit Lettner, Orgel und geöffnetem Chorbogen.

Die Orgel soll nun an ihrem angestammten Platz auf dem Lettner verbleiben, auf die ursprüngliche Höhe abgesenkt und mit einem Rückpositiv ergänzt werden. Das Schwellwerk soll rückwärtig in einem neuen Gehäuse auf der Höhe des (wieder freizulegenden) Triumphbogens untergebracht werden. Voraussetzung für diese in Anbetracht des äusserst schlechten Zustandes der bestehenden Orgel⁷⁷ dringenden Arbeiten ist, dass für die heute im abgetrennten Chor untergebrachten Räume der französischen Kirchgemeinde Ersatz geschaffen werden kann – entsprechende Verhandlungen mit der Einwohnergemeinde laufen seit längerer Zeit.

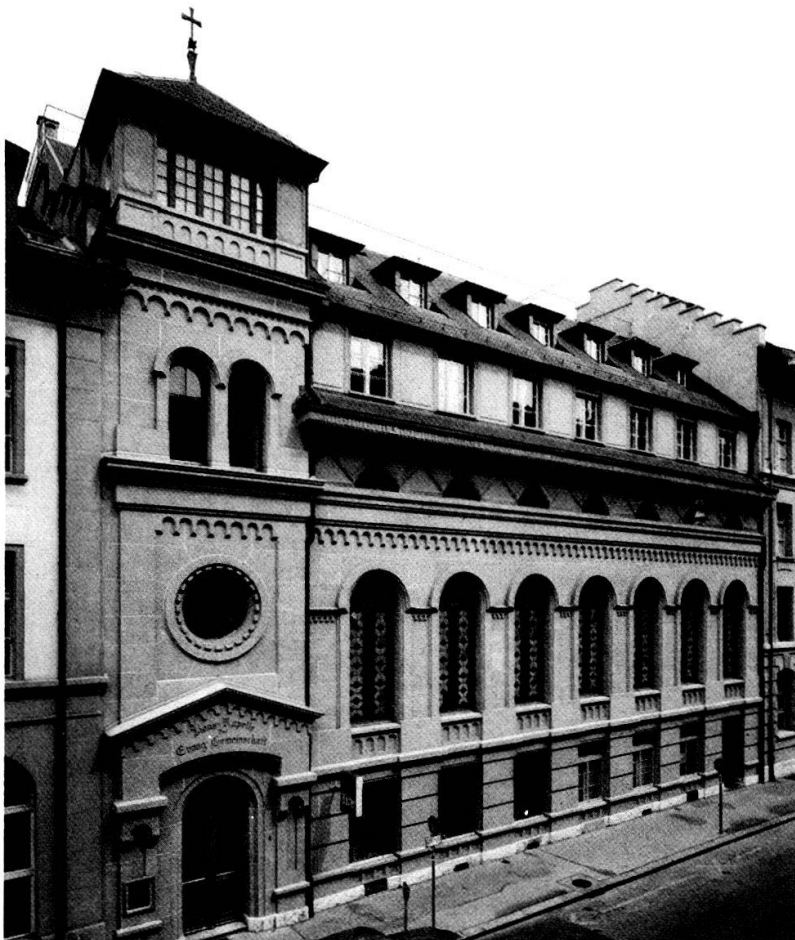
Südfront der Zionskapelle nach der Renovation.

Die *Fassaden* des später aufgestockten Gebäudes⁷⁹ mussten 1981/82 einer tiefgreifenden Renovation unterzogen werden. Sie können als Beispiel für die in Bern jahrzehntelang von den grossen Steinhauerfirmen durchgeführten Renovationen gelten: Die gesamte Oberfläche wurde «auf den gesunden Grund» zurückgehauen, defekte Teile in Naturstein, an exponierten Stellen in zementgebundenem Kunststein ersetzt. Dabei konnten in diesem Fall die für die spröde neuromanische Architektur wichtigen Einzelformen und Oberflächenbearbeitungen beibehalten werden. Das Äussere des Gebäudes präsentiert sich seit der Renovation faktisch in einem Neubauzustand, die gesamte Epidermis des Bauwerks ist ausgewechselt. Die *bleiverglasten Fenster* wurden beigehalten und auf der Innenseite mit einer zusätzlichen Isolierverglasung versehen. Bei dieser Massnahme stand nicht der Schutz der Gläser, sondern die Verbesserung der Wärme- und Schallisolation im Vordergrund. Im Gegensatz zu einer äusseren Zusatzverglasung blieb der Aspekt der Fenster unverändert⁸⁰.
