**Artikel:** Denkmalpflege in der Stadt Bern 1993-1996  
**Kapitel:** Öffentliche Bauten  
**Autor:** Furrer, Bernhard / Fivian, Emanuel / Keller, Jürg  
**DOI:** <https://doi.org/10.5169/seals-246877>

### 3. ÖFFENTLICHE BAUTEN

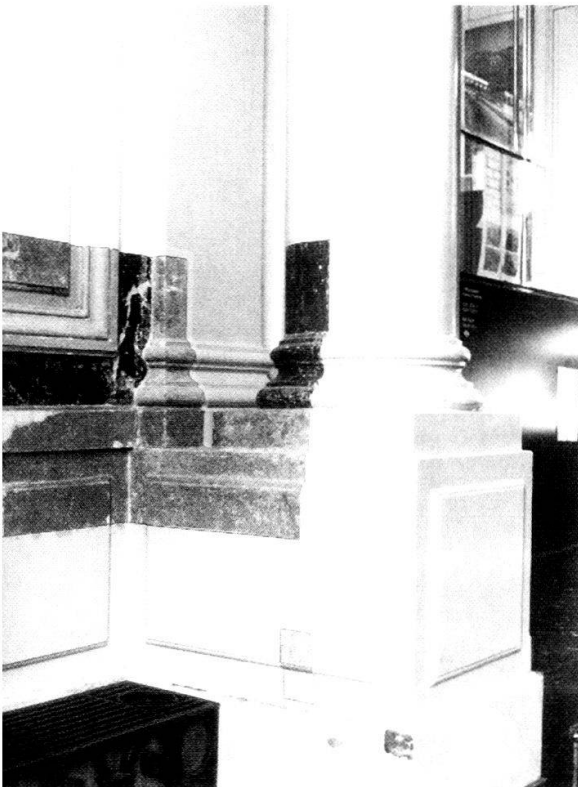
*Hochschulstrasse 6: Säulenfuss  
mit Freilegungsfeld vor der  
Restaurierung und mit  
vollständiger Imitationsmalerei  
nach der Restaurierung.*

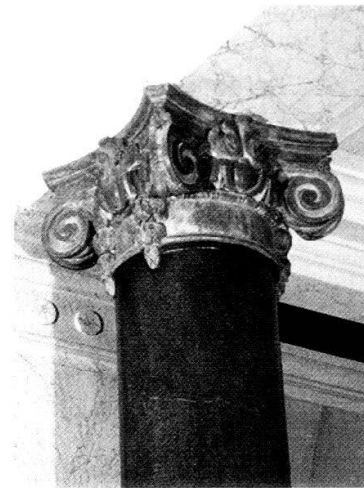
*Hochschulstrasse 6:  
Säulenkopf mit Kapitell.*

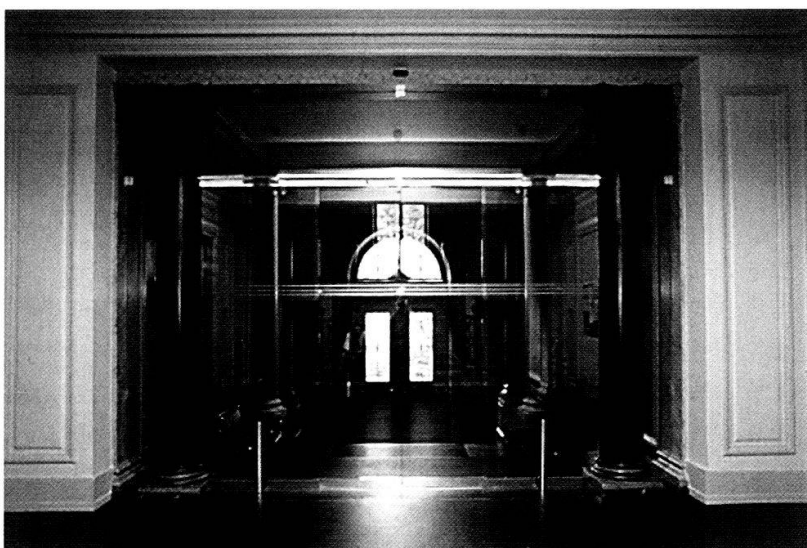
*Hochschulstrasse 6: Gesamtansicht Eingangshalle nach der Restaurierung.*

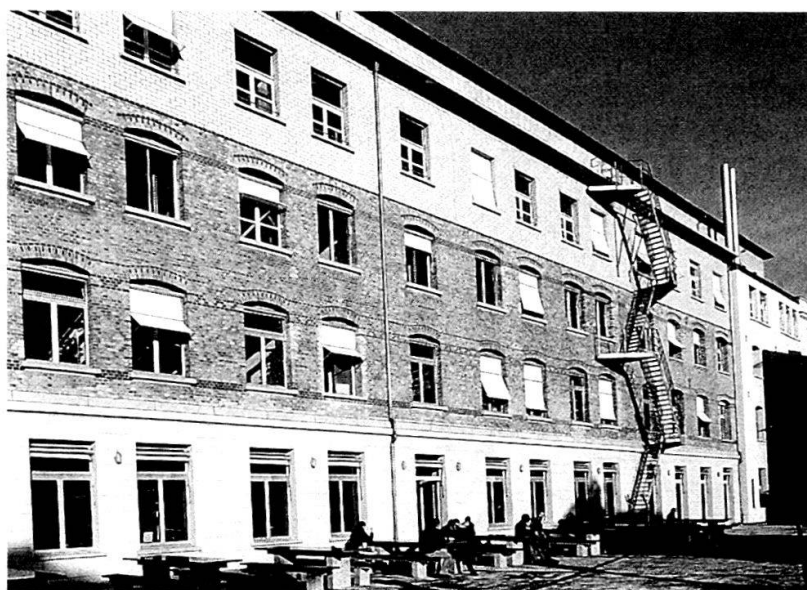
*Länggassstrasse 49:  
Restaurierte Backsteinfassade  
des ältesten, 1899 erbauten  
Fabrikgebäudes mit Erweite-  
rungsbauten von 1903 und  
1907/08 (heute verputzt) und  
Aufstockung von 1991/92.*

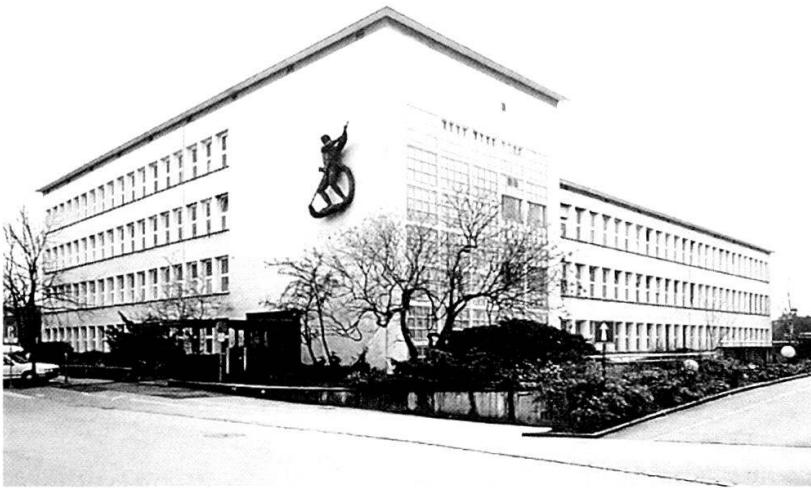
*Freiburgstrasse 7: Zahnmedizinische Kliniken vor und nach dem Umbau.*

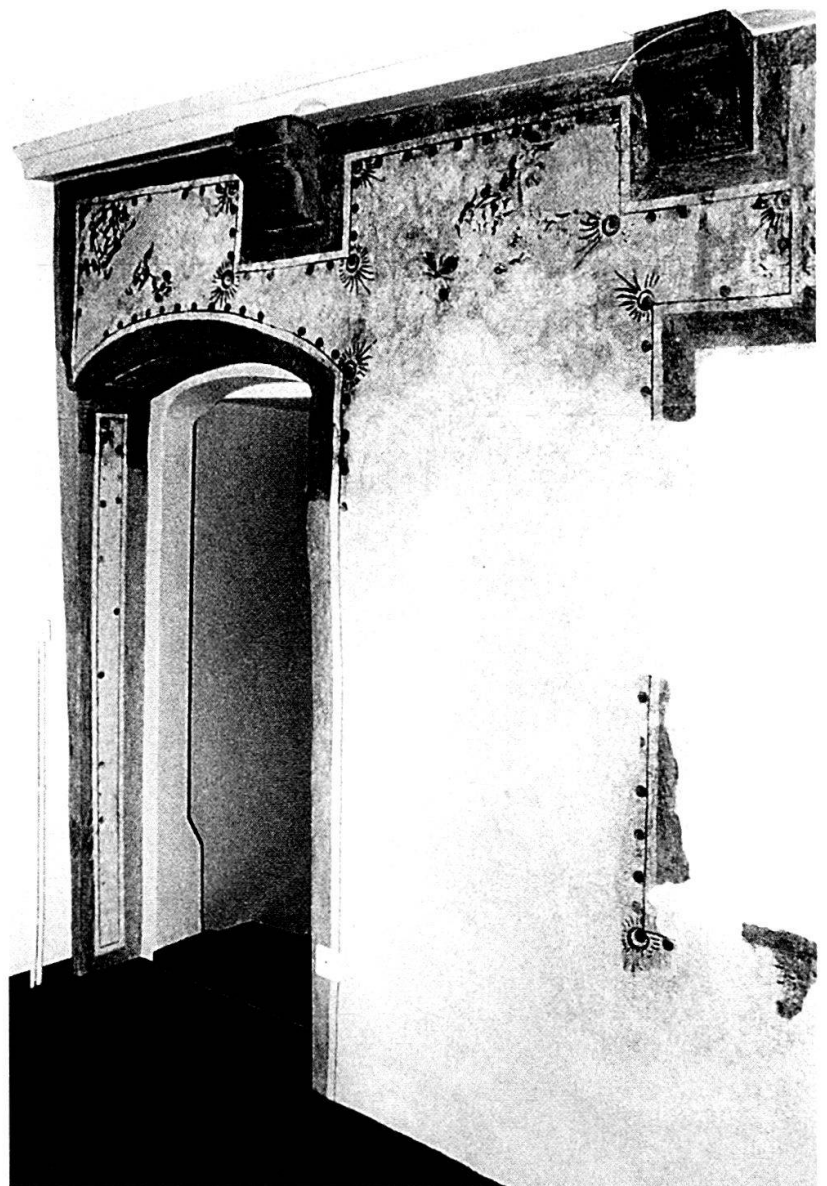
*Kornhausplatz 12: Eingang  
und Fassadenwand im  
3. Obergeschoss des Hinter-  
hauses. Die sehr typische spät-  
gotische Dekorationsmalerei  
mit Bollenfries, Pfauenauge  
und Fragmenten zweier  
Mauresken entstand nach 1617.*

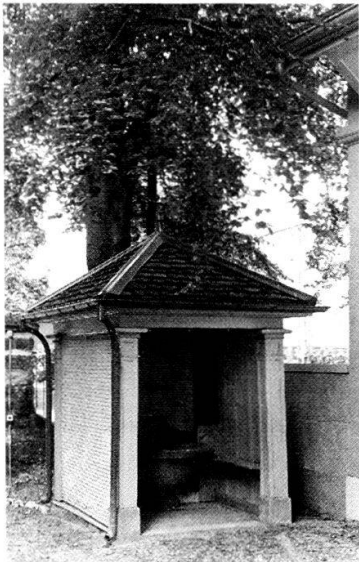
*Laupenstrasse 49: Renoviertes Sodbrunnenhaus nahe des stadtseitigen Zugangs an der Laupenstrasse.*

Für die Bedürfnisse der sozialpsychiatrischen Universitätsklinik wurde das Innere der Thurmau 1993/94 umfassend renoviert.<sup>102</sup> Das denkmalpflegerische Ziel, die vorhandene Bausubstanz mit der klaren Grundrissstruktur zu erhalten, wurde weitgehend erreicht. Die neuen Einbauten wie der behindertengerechte Lift oder die Toilettenkabinen wurden im Volumen bestehender Nebenräume untergebracht,<sup>103</sup> der notwendige Empfangsraum durch einen ablesbar modernen Durchbruch an das Treppenhaus angeschlossen. Die südseitigen Zimmer wurden mit ihrer Ausstattung (Parkettböden, Wandtäfer und Deckenstuckaturen sowie Kachelöfen<sup>104</sup> und Cheminées) sorgfältig instandgestellt. Bedauerlich ist der Ersatz aller Zimmertüren durch neue schallhemmende Türen, die den Anforderungen des Betriebs gerecht werden. Die schwierige Aufgabe der EDV-Verkabelung aller Räume wurde durch einen Bodenkanal im Mittelkorridor mit beidseitigen Anschluss-Stichleitungen einigermaßen verträglich gelöst. Im Estrichgeschoss wurde ein Gruppenraum eingebaut und mit kleinen zusätzlichen Dachgauben belichtet. Gleichzeitig mit diesen insgesamt erfreulich zurückhaltenden Erneuerungs- und Umbaumaassnahmen im Gebäudeinnern wurde das kleine Sodbrunnenhaus nahe der Laupenstrasse, eine der letzten erhaltenen Anlagen dieser Art in Bern, instandgestellt; die noch vorhandene Schlegel-Pumpe wurde revidiert.

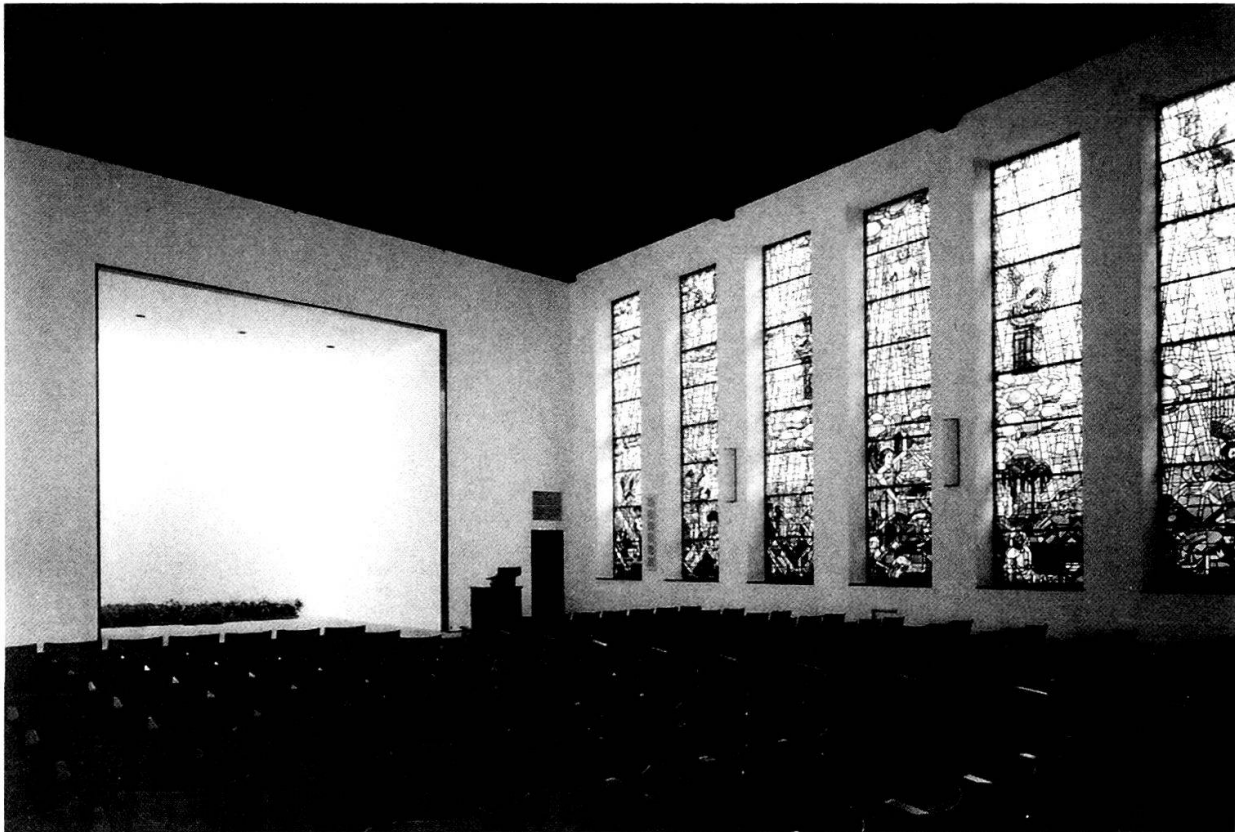
*Abdankungskapelle Schosshaldenfriedhof: Innenraum mit neuer Lichtführung.*

Anfang der neunziger Jahre beschlossen die Stadtbehörden, die Abdankungskapelle zu erneuern und die Lichtverhältnisse zu verbessern. Die beauftragten Architekten<sup>136</sup> schlugen eine einfache und überzeugende Massnahme vor: Abbruch der bestehenden Rückwand der Abdankungsnische und Neubau einer um ca. einen Meter zurückversetzten Rückwand. Durch den dadurch entstehenden verglasten Zwischenraum erscheint die neue Wand in hellem Streiflicht. Diese Massnahme wird durch einen raumseitigen, hellen Verputz noch verstärkt.

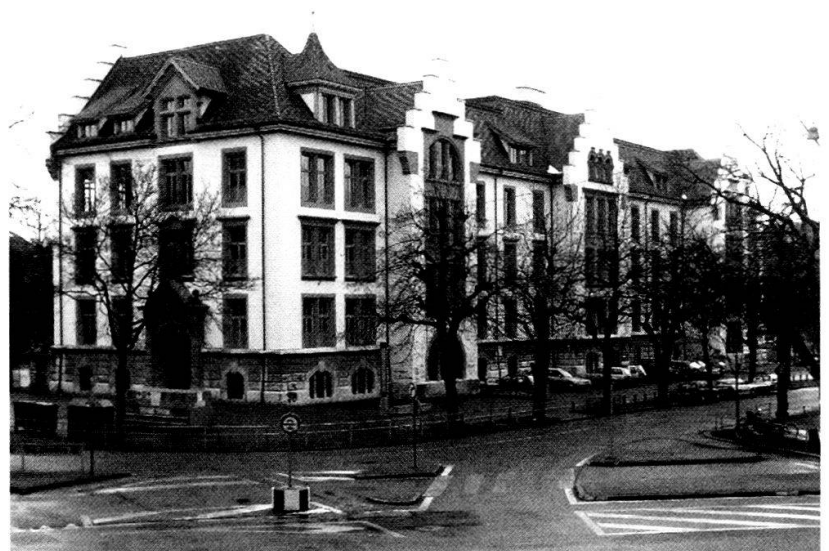
*Das Spitalackerschulhaus nach  
der Sanierung.*

Im Frühling 1992 wurden die Bauarbeiten an Fassade und Dach in Angriff genommen.<sup>138</sup> Die Sandsteingliederungen (Fenstereinfassungen und -bänke, Gesimse) waren stark beschädigt und mussten renoviert oder ganz ersetzt werden;<sup>139</sup> eine Wiederherstellung der geohrten Fenstereinfassungen war aus finanziellen Gründen nicht möglich. Der Fassadenverputz musste vollständig entfernt und ersetzt werden. Aufgrund von Fotodokumenten aus der Zeit kurz nach der Erstellung wurde der neue Verputz glatt ausgeführt und mit einem hellen Anstrich versehen. Die Fenster wurden teilweise repariert und teilweise durch neue, profilgetreu nachgebildete, doppelverglaste Fenster ersetzt. Das Dach und alle Dachaufbauten wurden neu eingedeckt und isoliert. Auf eine originalgetreue Rekonstruktion der ursprünglich mit spitzen Ziegeldächern abgedeckten Treppengiebel wurde aus Kostengründen verzichtet.

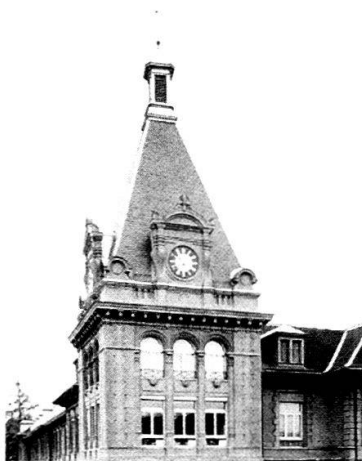
*Viktoriaschulhaus:  
Der restaurierte Turmhelm.*

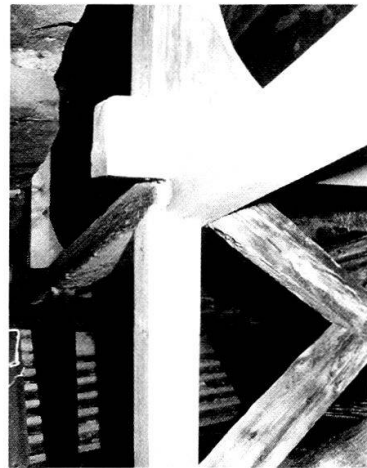
*Fricktreppe: Knotenpunkt der Dachkonstruktion, wo alte und neue Hölzer aufeinander treffen.*

Das Holzwerk der FRICKTREPPE, einer der drei alten, überdachten Verbindungswege zwischen Oberstadt und Matte, wurde im oberen Drittel schon zu Beginn der achtziger Jahre repariert. Anlässlich der Sanierungsmassnahmen an den unteren zwei Dritteln wurden 1994 gravierende Schäden aufgedeckt, sowohl an der Dachkonstruktion im Bereich der Maueranschlüsse als auch an der Unterkonstruktion und den Pfostenfüssen. Der unter den Treppentritten verlaufende, jahrzehntelang lecke Eh-Graben hat die Eichenschwellen der Treppenkonstruktion derart durchfeuchtet, dass sie stellenweise fast vollständig verfault waren.

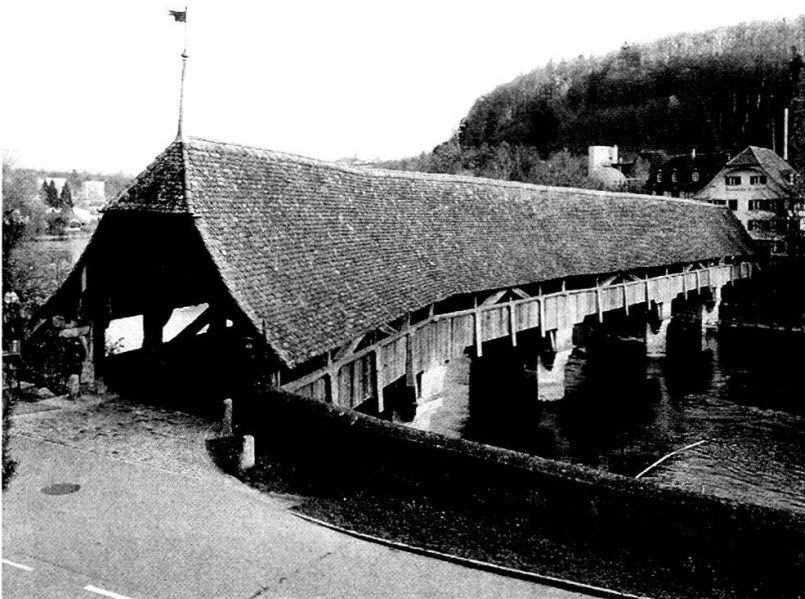
*Neubrügg: Sicht von Bremgarten; deutlich erkennbar die Abwicklung.*
