Öffentliche Bauten

Zeitschrift: **Berner Zeitschrift für Geschichte und Heimatkunde**

3. ÖFFENTLICHE BAUTEN

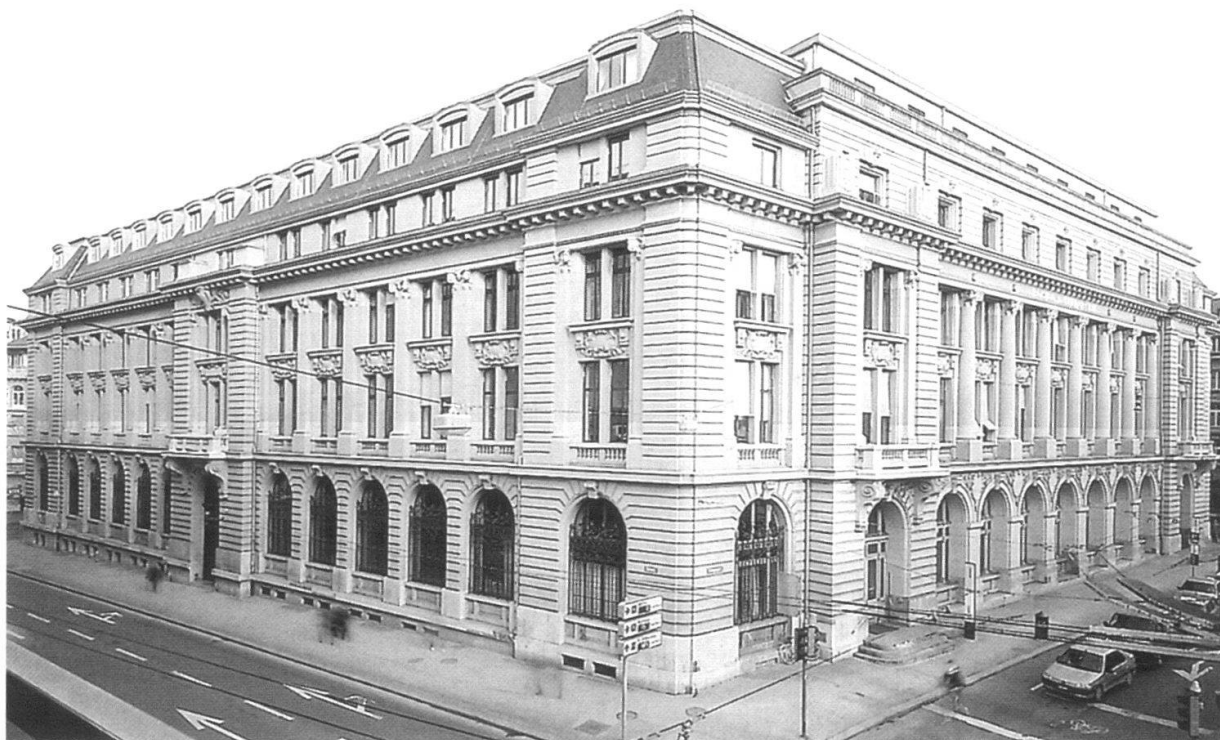
*Bollwerk 25:
Die Bollwerkpost
nach der Fassaden- und
Dachrenovation.*

Ziel, dem markanten ehemaligen Hauptpostgebäude seine städtebauliche Präsenz wieder zu verschaffen.⁶² Wo es ästhetisch vertretbar war, achtete man darauf, verwitterte Werkstücke mit Überarbeitungsmassnahmen halten zu können. Stark beschädigte Stücke, wie Fensterbänke, Brüstungselemente im ersten Obergeschoss oder auch Schlusssteine, wurden ersetzt. Auch dekorative Elemente, die eine Überarbeitung nicht zuliesse, wie viele Triglyphen, wurden vollständig ersetzt. Die Oberflächenreinigung wurde mechanisch durchgeführt. Bei den bildhauerischen Elementen, insbesondere beim Blattwerk, den Kapitellen, den Ranken und dem figürlichen Schmuck, regte die Denkmalpflege Alternativen zur Schonung der Substanz an. Versuche mit Lasuren führten nicht zur gewünschten Wirkung, so dass schliesslich auch diese Partien vom Bildhauer mechanisch gereinigt und nachgezeichnet wurden.⁶³ Wo die originalen Fenster noch vorhanden waren, wurden sie repariert und dunkelgrün gestrichen. Auf den Nachbau historischer Fenster wurde mit Ausnahme derjenigen der Hauptschalterhalle aus Kostengründen verzichtet, so dass eine grosse Anzahl eloxierter Aluminiumfenster bis auf weiteres erhalten bleibt. Die mächtigen Fenstergitter des Erdgeschosses wurden neu gestrichen. Der 1933 in Kunststein ausgeführte Dachausbau über der Hauptfront wurde lediglich gereinigt. Die vollständige Erneuerung der Dachhaut ermöglichte es, die Gestaltung der Lukarnen zu verbessern und von Kupfer- zu grauem Kupferzinkblech zu wechseln. Die Verwendung von Naturschiefer anstelle von Eternit bei der Neueindeckung des Steildachs hat sich ausserordentlich positiv auf die Erscheinung des gesamten Gebäudes ausgewirkt.

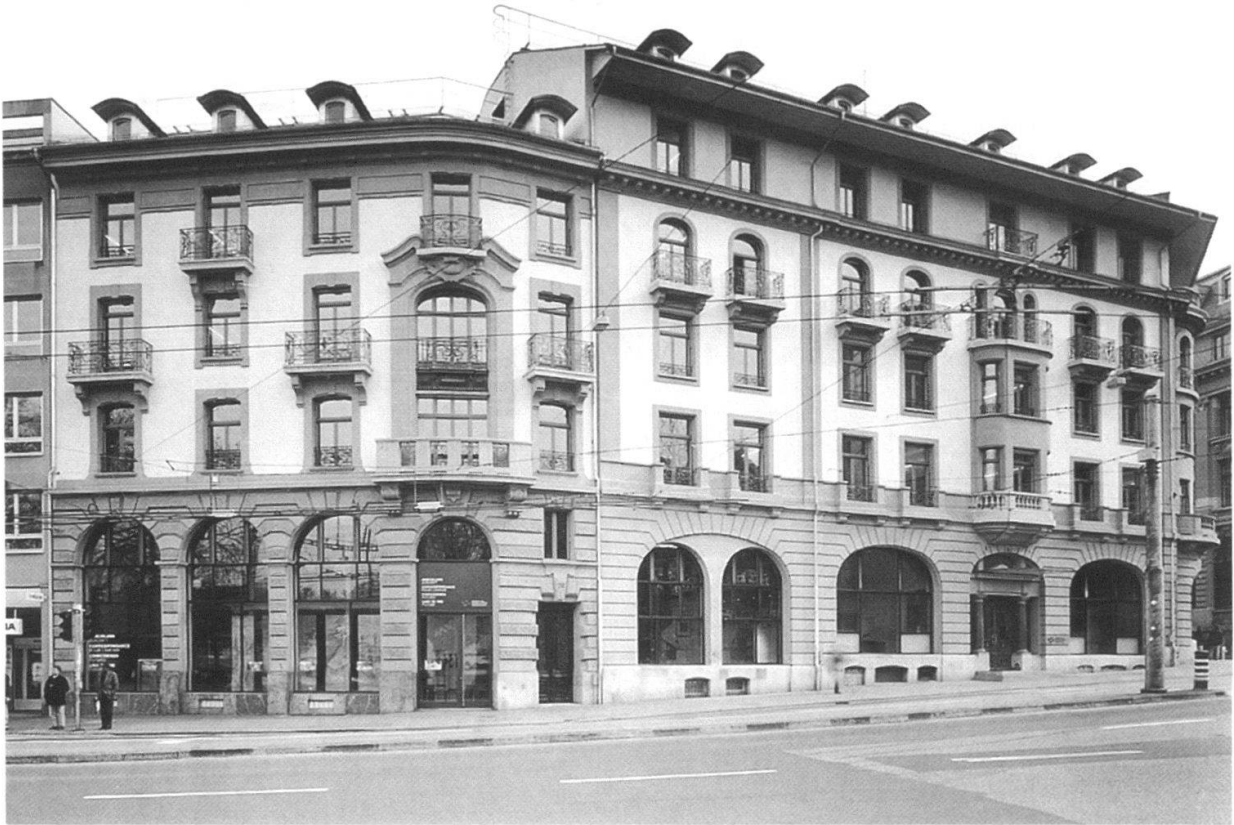
Bollwerk 27, 29:
Die beiden Hauptfassaden.

rung wenig sinnvoll. Die Hauptfassaden beider Häuser wurden mit Zugankern sehr aufwändig in die Gebäudestruktur zurückgebunden, nachdem sie einer Überprüfung hinsichtlich neuer Normen bei Erdbebeneinwirkung nicht zu genügen vermochten.⁶⁸ Die Renovation der Sandsteinelemente bewegte sich im Rahmen konventioneller Flick- und Ersatzarbeiten. Auf das vorgesehene Überarbeiten der Rustika-Bänderung am Erdgeschoss wurde verzichtet.

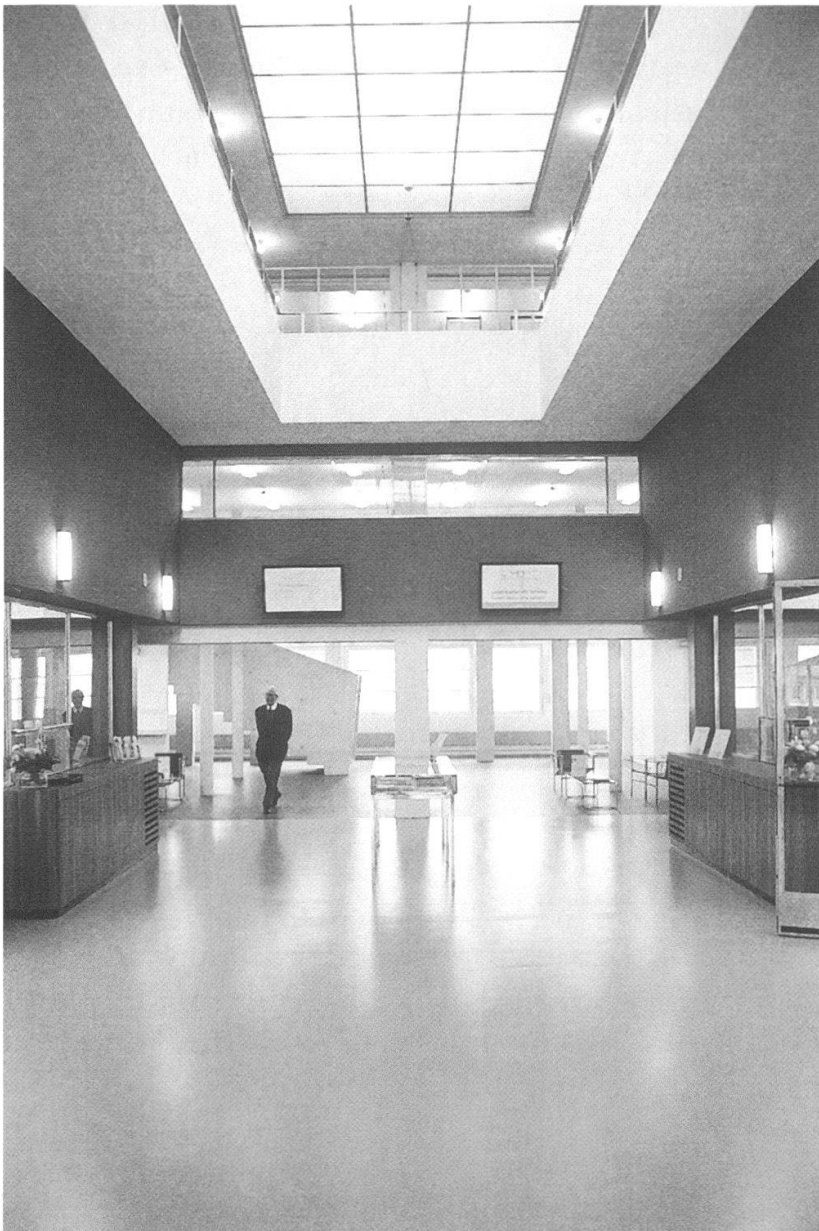
*Hallwylstrasse 15:
Neuer Durchgang zum
Büchermagazin anstelle der
früheren Ausleihe.*

Die Oberflächen des Eingangstrakts wurden renoviert. Erhalten werden konnten der ursprüngliche Eingang und Windfang mit den feingliedrigen Metallarbeiten aus Anticorodal. Die speziell für die Landesbibliothek entwickelten Leuchten wurden sowohl im Eingangsbereich wie im Raum der ehemaligen Ausleihe weitgehend originalgetreu rekonstruiert.

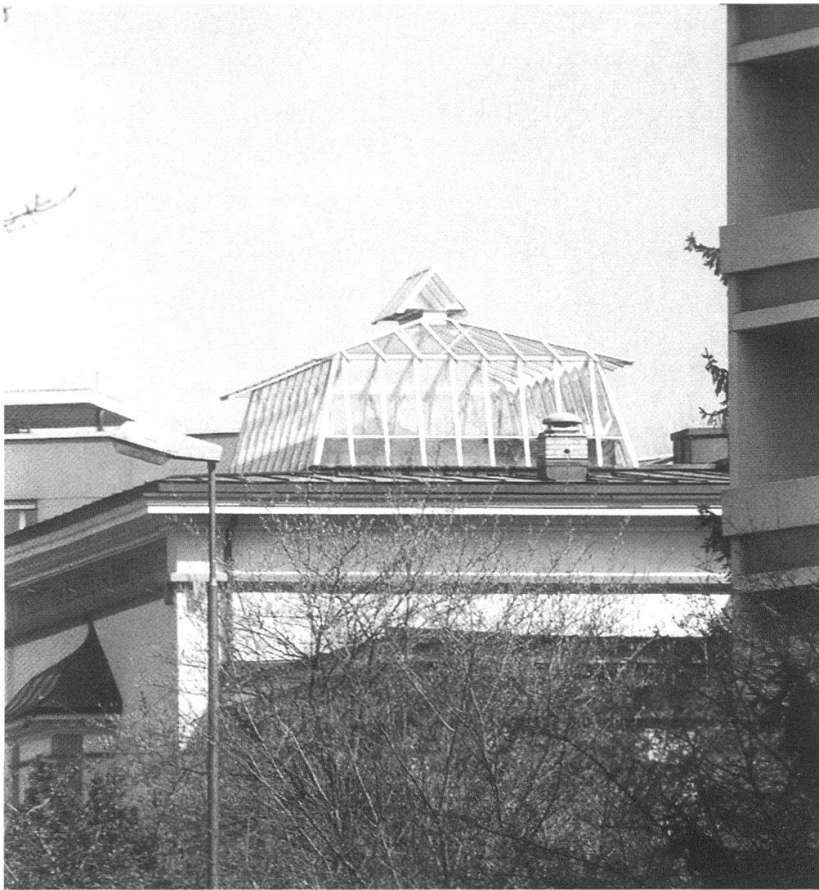
*Friedbühlstrasse 51:
Neue Glaslaterne auf dem
ehemaligen Auditorium.*

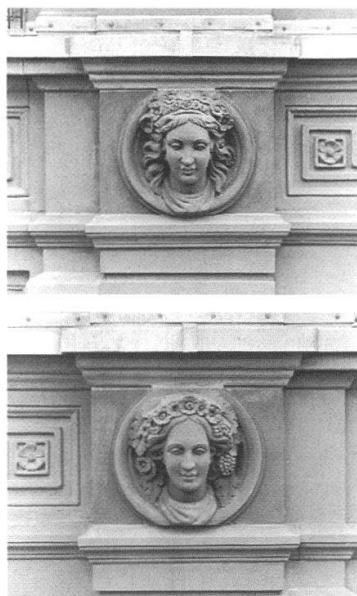
*Predigergasse 10:
Rekonstruierte und neu
gebauene Kopfmedaillons.*

Die Renovation der repräsentativen, palazzoartigen Sandsteinfassade zur Strasse war vorgängig sorgfältig abgeklärt worden.¹⁴² Obschon eine grösstmögliche Schonung der historischen Substanz erklärtes Ziel der Massnahmen war, bedingten die Schäden weit mehr Sandsteinersatz als zunächst vorgesehen, vor allem bei den vertikalen Gliederungselementen und den horizontalen, wasserführenden Bauteilen wie Fensterbänken und Gurtgesimsen. Ein besonderes Gewicht kam der Instandsetzung der reichen bauplastischen Detaillierung zu. Die dekorativen Köpfe in den Medaillons über dem zweiten Obergeschoss mussten allesamt neu gehauen werden. Die Rekonstruktion der teilweise arg zerstörten Physiognomien war eine besondere Herausforderung für den Bildhauer.¹⁴³ Die rundplastischen Terracotta-Figuren waren dagegen in gutem Zustand und erhielten wieder einen sandsteinfarbigen Anstrich.¹⁴⁴ Aus sicherheitstechnischen Gründen war eine vollständige Erneuerung der Balkone unumgänglich. Die Wiederverwendung der verzierten Gussgeländer war selbstverständlich. Als markanteste Massnahme ist die Rekonstruktion der drei Risalitlukarnen zu bezeichnen. Die völlig überarbeiteten grossen Sandsteinlukarnen wurden in den Profilen und Details nach fotografischen Dokumenten rekonstruiert und mit den

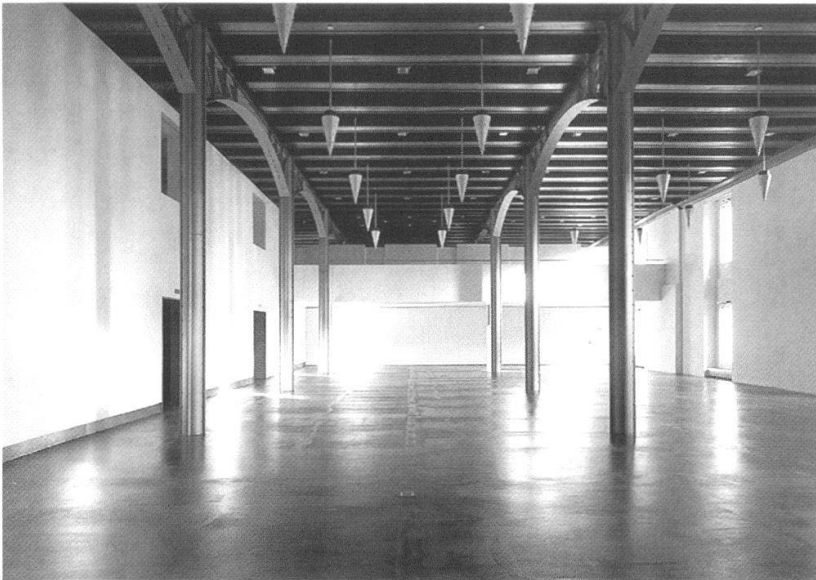
*Kornhaus, Zeughausgasse 2:
Stadtsaal nach dem Umbau
mit der wieder freigestellten
Stützenkonstruktion von
1895, neuer Galerie und
restaurierter Balkendecke.*

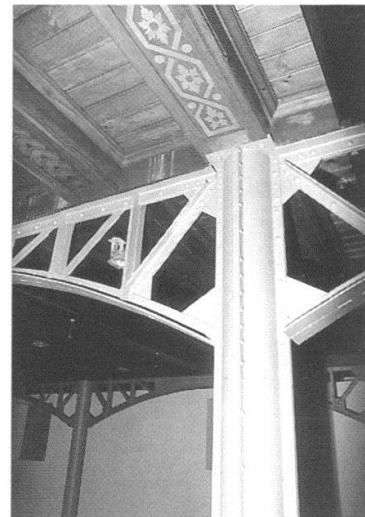
*Zeughausgasse 2:
Stützelement mit Fachwerkträger und bemalter Balkendecke.*
