Konservierung und Präsentation römischer Öfen

Autor(en): **Filgis, Meinrad N.**

Zeitschrift: **Ziegelei-Museum**

Band (Jahr): **15 (1998)**

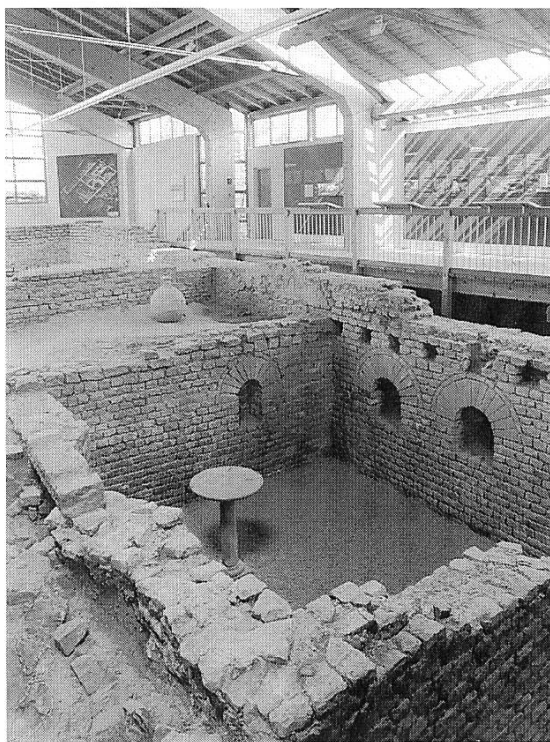
Abb. 2
Schutzbau über dem römischen Gebäude 19 in Walheim, Kreis Ludwigsburg.

Als besonders positiv ist es zu bewerten, wenn ein Ofenbefund nicht isoliert als Einzelbefund erhalten werden soll, sondern – wie beispielsweise in Walheim, Kreis Ludwigsburg, in Haus 19 (3) – als Teil eines grösseren Ensembles im originalen Zusammenhang konserviert werden kann. Seit 1991 sind dort in einem Schutzhaus die Überreste eines zirka 48 m langen und 14 m breiten römischen Gebäudes – wohl eines Handelshauses – im Original erhalten (Abb. 2). Neben dem Praefurnium eines hypokaustierten Raumes liegt der aus Ziegelplatten, Bruchsteinen und Lehm errichtete Ofen (Abb. 3), der an seinem ursprünglichen Standort als Originalbefund konserviert werden konnte. Um das Absanden des angeziegelten Lehm-
mörtels so gering wie möglich zu halten, wurden die Überreste des Ofens mit
