Karolingerzeitliche Säulenziegel aus Aachen

Sebastian Ristow

mit einem Beitrag zur Herstellungstechnik von Wolfram Giertz

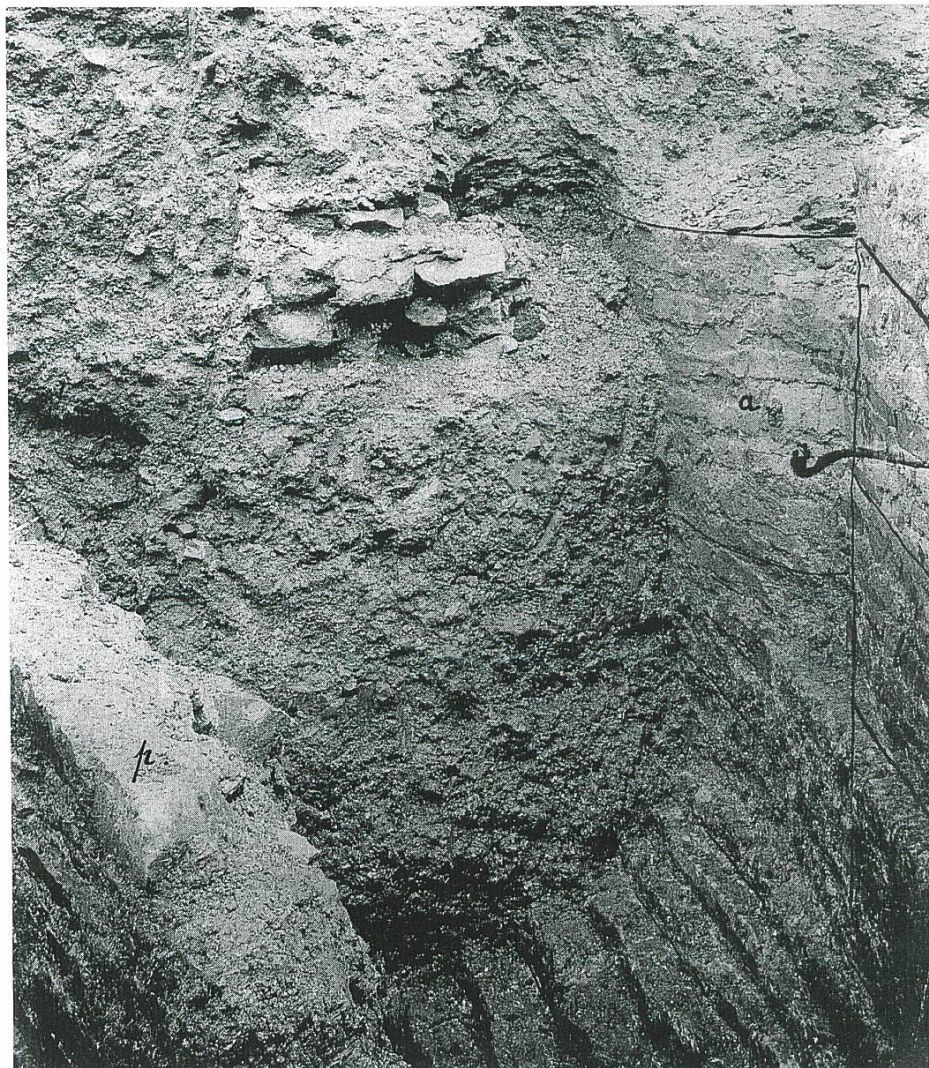
Abb. 5

Fein abgetreppte Fundamente und in Fundament und Aufgehendem sorgsam gefügte Quaderreihen verleihen dem Mauerwerk der Nordbasilika einen eigenen Charakter. Das Bild von 1911 zeigt die westliche Schultermauer und den Beginn der Nordapsis 157, hier mit der in Tusche aufgetragenen Bezeichnung «a».

Bei der Nordbasilika fehlen die sonst bei den Bauten charakteristischen grossen Quader im Sockelbereich zwischen Fundament und Aufgehendem. Während der Südannex unter starker Verwendung römischer Spolien errichtet wurde, kann dies für die Nordbasilika nicht ausgesagt werden. Auch ihre abgetreppten Fundamente bilden ein eigenes, sonst in dieser fein abgestuften Form im Pfalzbereich nicht beobachtetes Charakteristikum (Abb. 5).
