Der spätmittelalterliche Ziegelbrennofen im Kloster Töss (Winterthur ZH)

Autor(en): **Burkhardt, Lorena / Brönnimann, David**

Zeitschrift: **Ziegelei-Museum**

Band (Jahr): **39 (2022)**

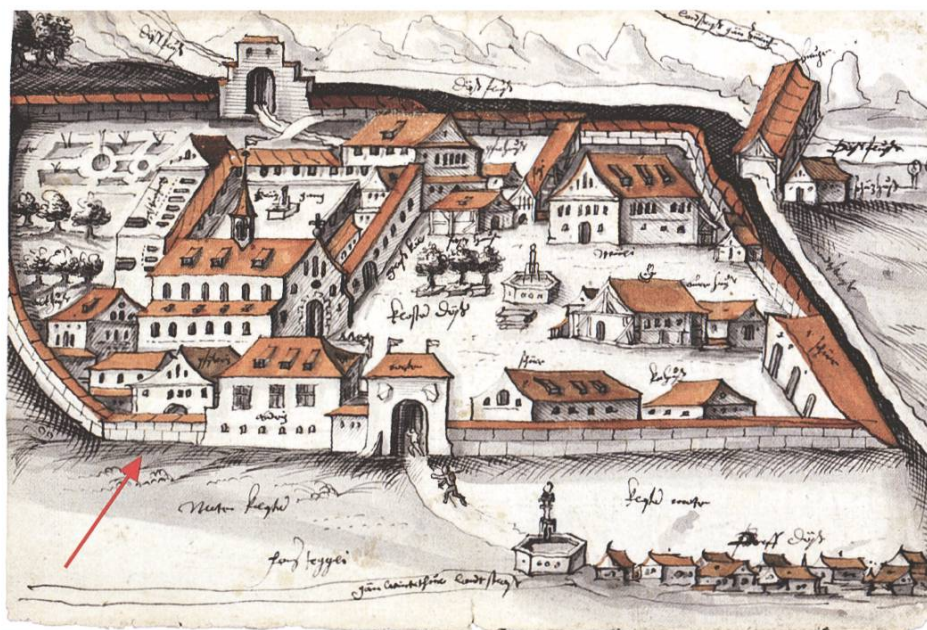
Abb. 2

Klosterplan von Hans Jeggli, erschienen in Heinrich Murers Chronik der Klöster St. Katharinental, Töss und Berenberg zwischen 1614 und 1638.

Anstelle des Ziegel- und Kalkbrennofens steht im nördlichen Klosterbereich in der frühen Neuzeit eine *Pfistery* = Bäckerei (Pfeil). Blick nach Süden.

Der Ofen befindet sich an jener Stelle, wo sich spätestens ab der ersten Hälfte des 17. Jahrhunderts eine Bäckerei befand. Dies wird aus einer der ältesten historischen Ansichten des ehemaligen Klosters Töss, dem Klosterplan von Hans Jeggli aus der Zeit um 1618–1638 ersichtlich (Abb. 2). Obschon die Architektur auf dem Plan teilweise fehlerhaft wiedergegeben ist, stimmen die Bezeichnung und Anordnung der Gebäude dennoch weitgehend mit anderen Quellen überein.³ Der Nachfolgebau des Brennofens ist dabei mit der Beschriftung *Pfistery*, versehen, was die Bezeichnung für eine Bäckerei war.⁴

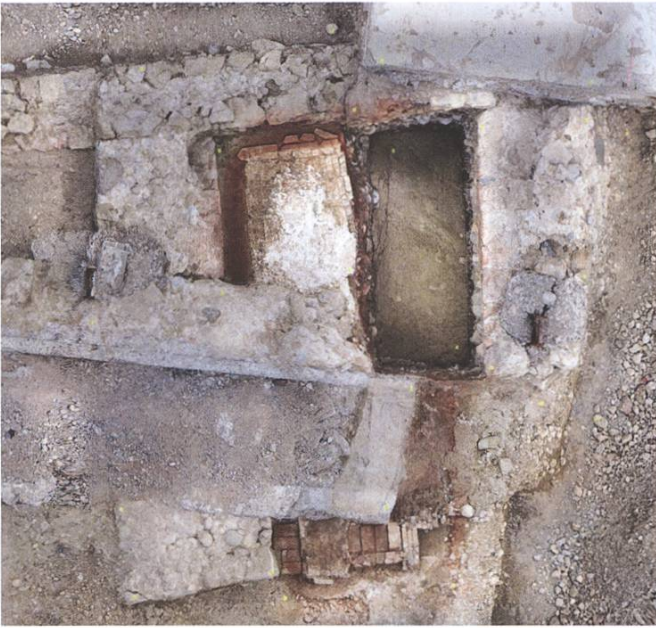
Abb. 3

Winterthur-Töss, Klosterstrasse 16, Ziegel- und Kalkbrennofen.

links: Aufsicht
rechts: rekonstruierter Grundriss, wobei die erhaltenen Bauteile hervorgehoben sind.

Obwohl der Ziegel- und Kalkbrennofen durch eine Fabrikmauer des 19. Jahrhunderts und einen modernen Betonschacht in zwei Hälften geteilt worden ist, kann sein Grundriss weitgehend rekonstruiert werden (Abb. 3). Gemäss den noch maximal ein Meter hoch erhaltenen Bauteilen handelt es sich um einen rechteckigen, wohl nach oben offenen Schachtofen mit zwei Schürflöchern, was im Mittelalter ein weit verbreiteter Typ war.⁷ Die Innenfläche beträgt 2,40 x 3,40–3,70 m, wobei der rechteckige Grundriss leicht verzogen ist. Da es keine Schlitztenne gibt, waren der Feuerungs- und Brennraum nicht getrennt. Es handelt sich somit um einen Kammerofen, der sich zum Brennen von Backsteinen, Ziegeln, Tonplatten sowie Kalk eignet.⁸ Bei diesem Ofentyp musste vor jedem Brennvorgang ein Lehrgerüst erstellt werden, über welchem ein Gewölbe aus Kalksteinen konstruiert wurde. Darüber stapelte man die zu brennende Baukeramik. Der Vorteil dabei war, dass die Kalksteine die Hitze absorbierten und gleichmässig an das darüberliegende Brenngut ausstrahlten und dieses damit vor Überhitzung bewahrten.⁹ Dabei sollten gemäss einer Zieglerakte von 1578 aus der Stadt Basel die Kalksteine mindestens «mannshoch» aufgeschichtet werden, um geschmolzene Ziegelware zu verhindern. Ebenfalls wurde geraten, zwischen dem Kalk und dem Brenngut je nach Ofengrösse zwei bis vier Lagen an Backsteinen einzufügen.¹⁰

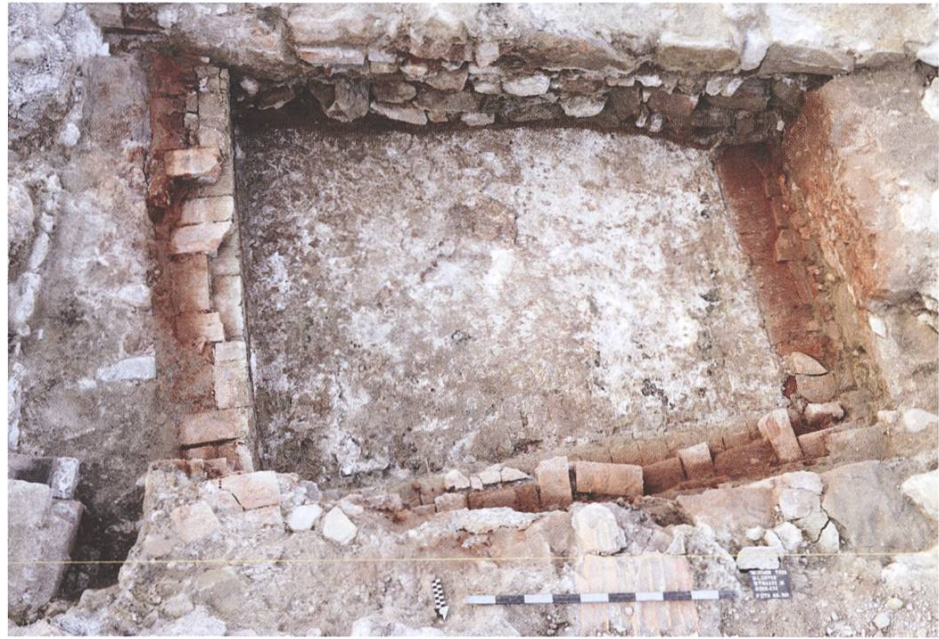
Abb. 4

Winterthur-Töss, Klosterstrasse 16, Ziegel- und Kalkbrennofen. Überblick über den Brennraum mit einer äusseren und inneren Schale. Oben im Bild ist die Fabrikmauer aus dem 19. Jahrhundert zu sehen, welche den Ofen schneidet.

Der Ofen ist für die Fixierung des Mauerwerks und zur Wärmedämmung um einen halben Meter in den Boden eingetieft und zweischalig gebaut. Die äussere, stabilisierende Hülle besteht beiderseits aus einer 1,85 m breiten Mantelmauer aus vermörtelten Sandsteinen, die an die Umfassungsmauer des Klosters stossen, welche wiederum den nördlichen Abschluss des Ofens bildet. Im Inneren ist der Ofen mit einer 35 cm starken Backsteinisolation ausgekleidet, die als Verschleisschicht diente und wegen der hohen Hitzebelastung regelmässig ausgebessert werden musste. Sie besteht aus lehmgebundenen Backsteinen mit Massen von 29 x 14 x 8 cm, die jeweils als flach verlegte Läufer und Binder verbaut sind (Abb. 4). Nur selten sind Unebenheiten mit Backsteinbruchstücken ausgebessert worden. Die Front der Backsteine ist von der grossen Hitze, die beim Ziegelbrand im Brennraum geherrscht hat, versintert und verschlackt (Abb. 5). Die unterste Lage dieser inneren Schale besteht aus Flachziegeln, die in mit Stroh gemagerten Lehm verlegt sind und dadurch eine Unterlage für die Backsteine bilden (Abb. 6, 7).

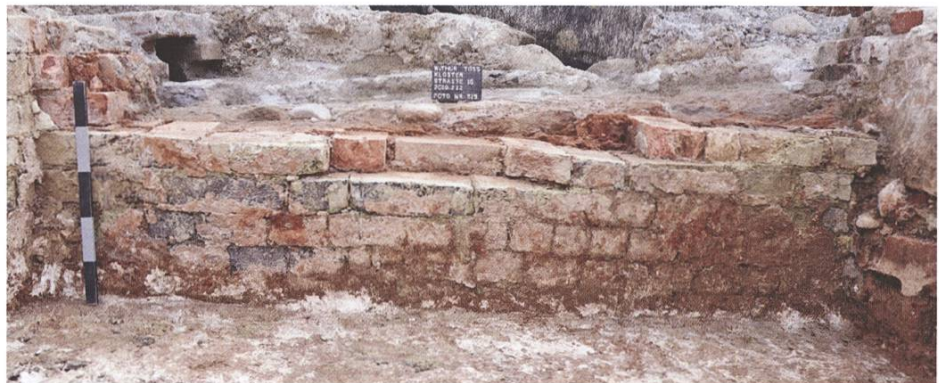
Abb. 5

Winterthur-Töss, Klosterstrasse 16, Ziegel- und Kalkbrennofen. Ansicht an die Backsteinauskleidung im Ofen.

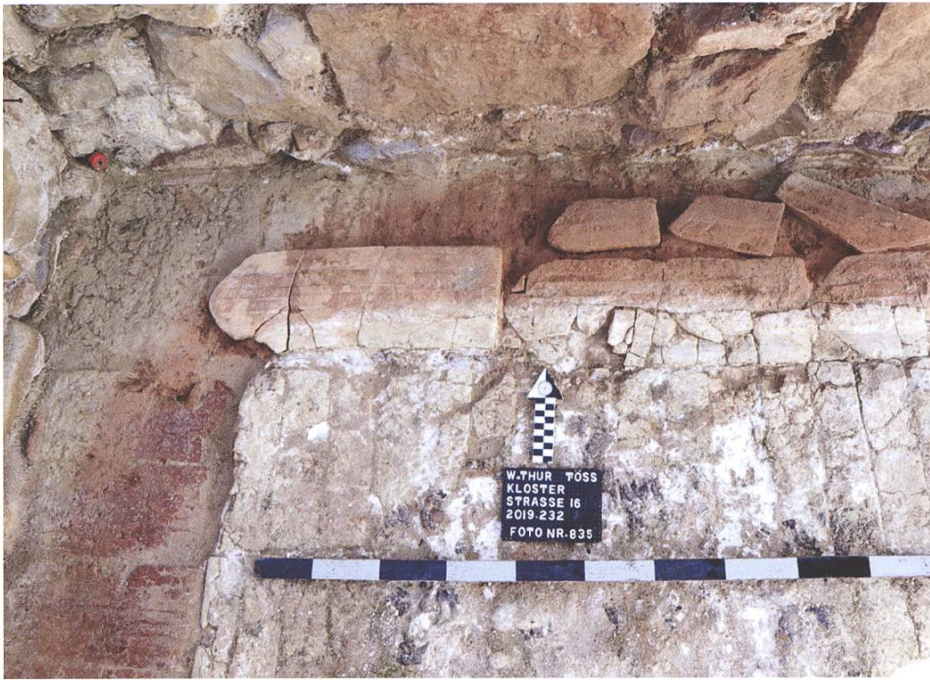
Abb. 6

Winterthur-Töss, Klosterstrasse 16, Ziegel- und Kalkbrennofen. Die unterste Lage der inneren Hülle aus Backsteinen ist auf sorgfältig in Lehm verlegten Flachziegeln aufgebaut.

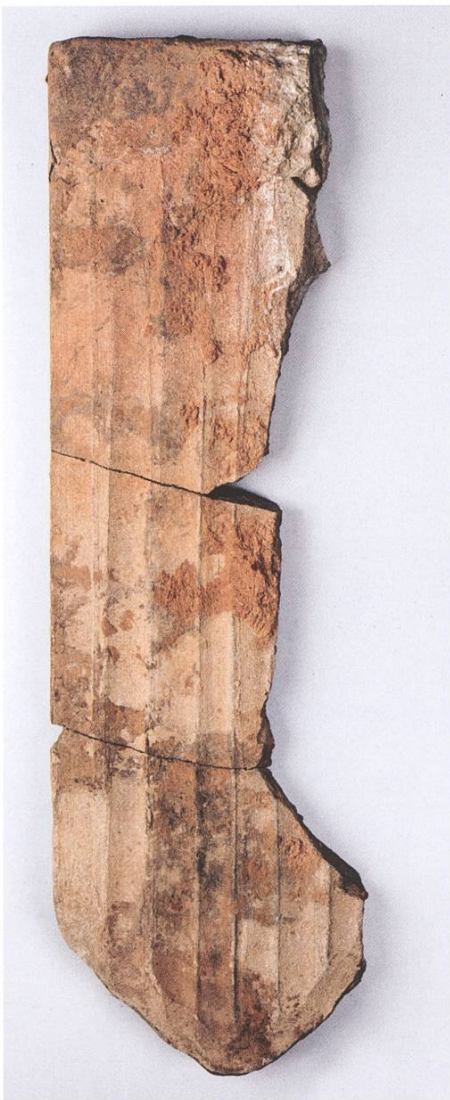
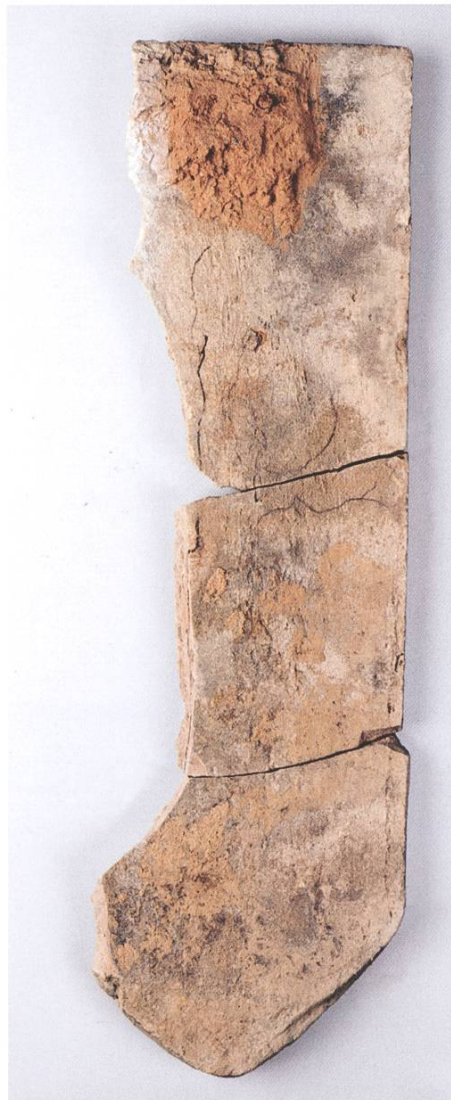
Abb. 7

Winterthur-Töss, Klosterstrasse 16. Flachziegel, Länge 49 cm; entspricht dem typisch spätgotischen Format in der Zürcher Landschaft. Ausgeprägter Fingerstrich und teilweise anhaftender Lehmörtel von der untersten Lage der inneren Hülle des Brennofens. Mst. 1:5.

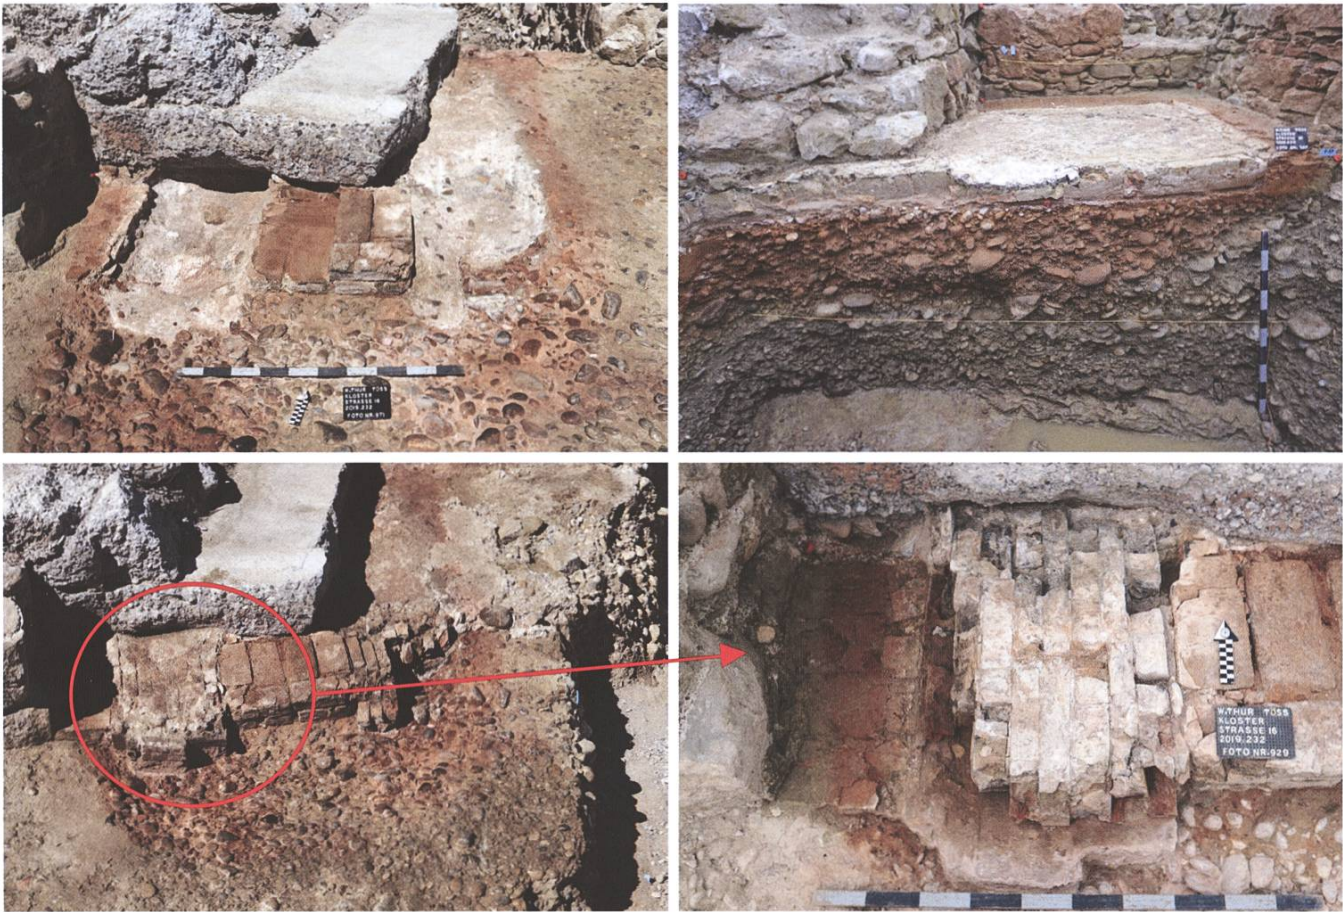
Winterthur-Töss, Klosterstrasse 16, Ziegel- und Kalkbrennofen.

Abb. 8
Bereich bei den Schürlöchern, Phase 1.

Abb. 9
Schnitt durch die Brennkammer. Gut zu erkennen ist die massive Brandrötung des Untergrunds, die durch die hohen Temperaturen im Brennraum entstanden ist.

Abb. 10
Bereich bei den Schürlöchern, Phase 2.

Der Brennofen ist mindestens zweimal repariert worden. Zu Beginn bestanden der Mittelsteg und die Wangen der Feuerungskanäle aus lehmgebundenen Backsteinen, während die Sohlen der Feuerungskanäle und des Feuerungsraums noch nicht mit Backsteinen ausgelegt waren (Phase 1). Durch die Brennvorgänge lagerte sich dort direkt auf dem anstehenden, kiesigen Boden Branntkalk ab (Abb. 8, 9). Das wiederholte Zuführen von Holz beziehungsweise das Herausschürfen der Asche hinterliess bei den Schürlöchern je eine flache Mulde.

Erst nachträglich hat man sich entschieden, die Sohlen besser zu stabilisieren. Deshalb streute man Sand und verlegte darin Backsteine in den Feuerungskanälen und im ganzen Brennraum, welche zusätzlich gegen die Wände hin mit einer Lehmisolation versehen waren (Phase 2. Abb. 10, siehe auch Abb. 9). Im Lauf der Zeit lagerte sich auf dem Boden des Brennraums eine dünne Kalkschicht ab, die belegt, dass weiterhin Kalk gebrannt wurde.

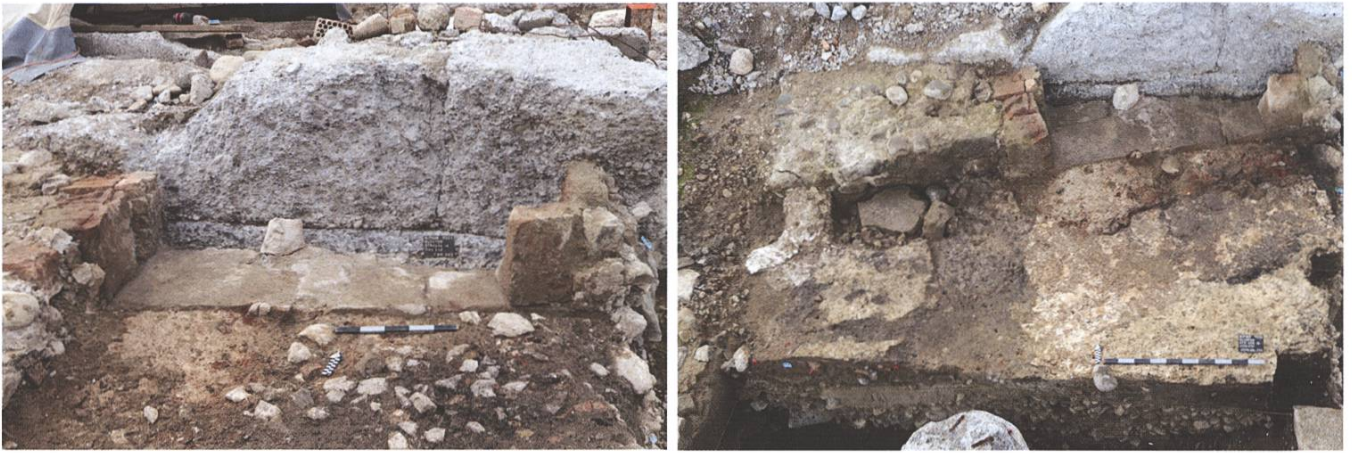
Abb. 11
Die Schürflöcher mit steinernen Gewänden und einer Sandsteinsohle (Phase 3). Nur schwach zu erkennen ist der Mittelsteg, von dem nur noch ein Sandsteinfragment und Mörtelreste zeugen.

Abb. 12
Arbeitsbereich vor den Schürflöchern (Phase 3) mit dem davor abgelagerten Ausräum des Ofens.

Einen erneuten Umbau erfuhr der Brennofen im Bereich der Schürlöcher (Phase 3). Auf die bestehende Sohle wurde eine neue Lage, in Sand verlegte Backsteine eingebracht und die bestehende Leibung wurde durch eine neue Leibung aus Backsteinen ersetzt.

Im vordersten Bereich fasste man die Öffnung mit vermörtelten Sandstein-Werksteinen ein. (Abb. 11).

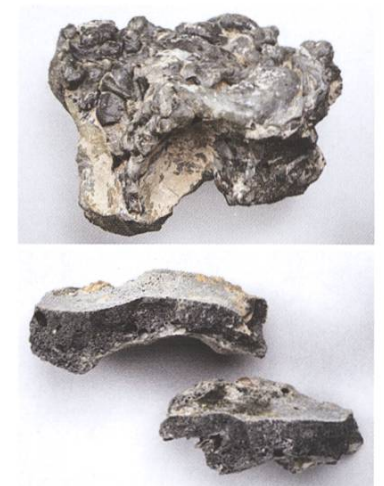
Abb. 13
Verschlackte Baukeramik mit Abdrücken von Bollensteinen aus der Abfallgrube neben dem Ziegel- und Kalkbrennofen.

Abb. 14
Verschlackte Dachziegel aus dem Arbeitsbereich vor dem Ziegel- und Kalkbrennofen.

Der Abraum, der beim Ziegelbrennen angefallen ist, wurde in einer grossen Grube gut 4,5 m westlich des Brennofens entsorgt. Einige Abfallstücke lagen auch im Arbeitsbereich unmittelbar vor den Schürflöchern. Meistens handelt es sich um bis zur Unkenntlichkeit verschmolzene Stücke (Abb. 13). In wenigen Fällen sind sie als Fehlbrände von Flachziegeln zu identifizieren (Abb. 14). Oft finden sich schwarz verbrannte Backsteine, teils mit poröser und verschlackter Oberfläche, bei denen es sich um die entsorgten Reste der Innenschale des Brennofens handeln dürfte.

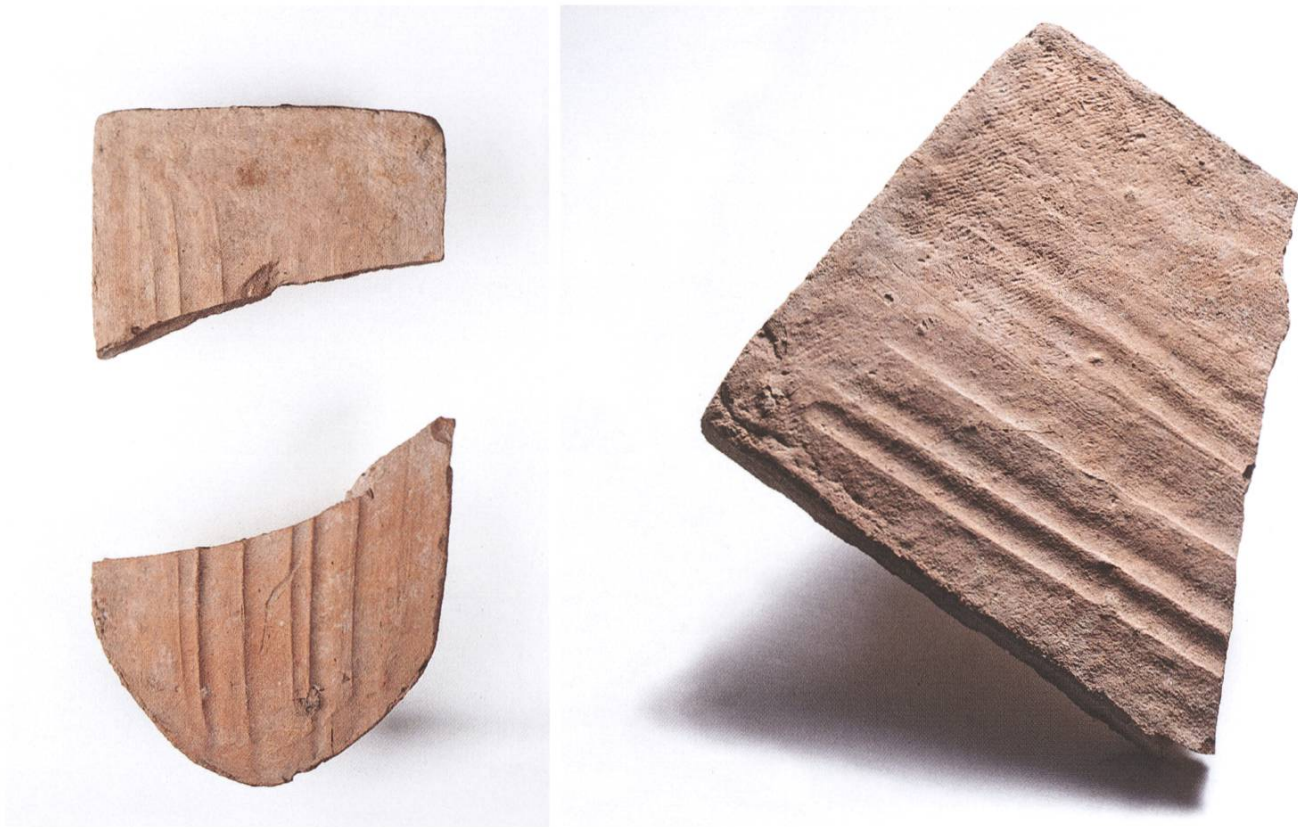
Abb. 15

Winterthur-Töss, Klosterstrasse 16. Flachziegel des Typs Gotischschnitt. Breite 16,8 cm bzw. 17,2 cm. Mst. 1:5.

Winterthur-Töss, Klosterstrasse 16. Flachziegel mit Textilabdruck. Unmassstäblich.

Ziegelbruch (siehe Katalog Abb. 18). Bei den Flachziegeln, von denen keiner vollständig erhalten vorliegt, handelt es sich durchgehend um denselben Typ. Alle Flachziegel weisen einen annähernd spitzbogigen Zuschnitt auf, an dem die Bögen zum Teil kantig ansetzen, asymmetrisch verlaufen und an der Spitze manchmal gerundet sind. Die Ziegel haben eine Breite von zirka 17 cm und eine Dicke von rund 2,1 cm (Abb. 15). Sie wurden in einem Streichrahmen geformt. Die Rückseiten sind gesandet. Auf der Oberseite ist oft der Abdruck eines Tuches erkennbar, welches beim Herstellungsprozess des Ziegels Verwendung fand (Abb. 16). Auffällig sind die tiefen, schräg verlaufenden und ebenfalls asymmetrischen Fingerstriche, ganz im Gegensatz zu den schwach ausgeprägten Randstrichen an den Seiten und den kaum sichtbaren dünnen Randstrichen am Kopfende. Die Nase ist jeweils im Ansatz hochrechteckig, zum Grat hin gepresst und teilweise oben abgeflacht. Fingerstrich, Randstrich und der ungleichmässige Zuschnitt der Spitze sind typisch für das ausgehende 15. und vor allem für das frühe 16. Jahrhundert. Sie haben sich bereits etwas weiter vom idealen Spitzbogen entfernt als die jüngst publizierten Luzerner Ziegel Typ 2.¹¹
